SAINT-MALON-SUR-MEL (35)

CARRIERE DE LA MARETTE

**PROTECTION CONTRE LES EBOULEMENTS
ROCHEUX**

**DIAGNOSTIC ET AVANT-PROJET
GEOTECHNIQUE**

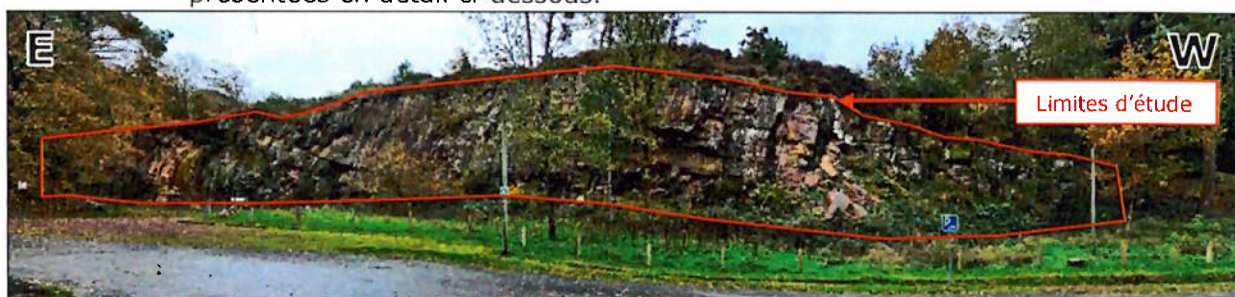
Vue générale du site avec les limites d'étude

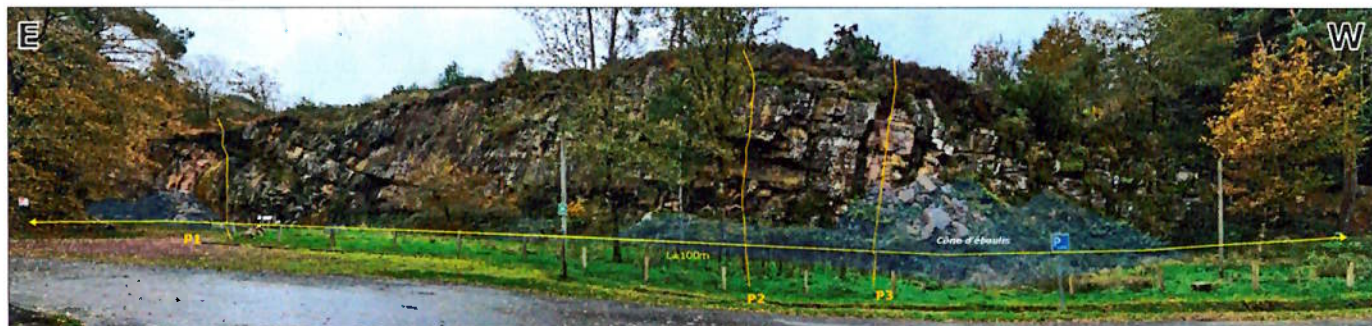
Le site d'étude correspond à un linéaire en pied de versant de $\pm 100\text{m}$. Sur ce linéaire, la hauteur verticale du versant rocheux varie de 8 à 14m pour une pente de 60 à 90°.

Le pied de versant correspond à un pré clôturé. Les enjeux sont situés entre 5 et 18m du pied versant ou du cône d'éboulis.

En partie Est, la plateforme ne contient pas ou peu d'éboulis. La partie Ouest contient des éboulis en quantité, sur $\pm 50\text{m}$.

Vue générale du site d'étude avec profils schématisés

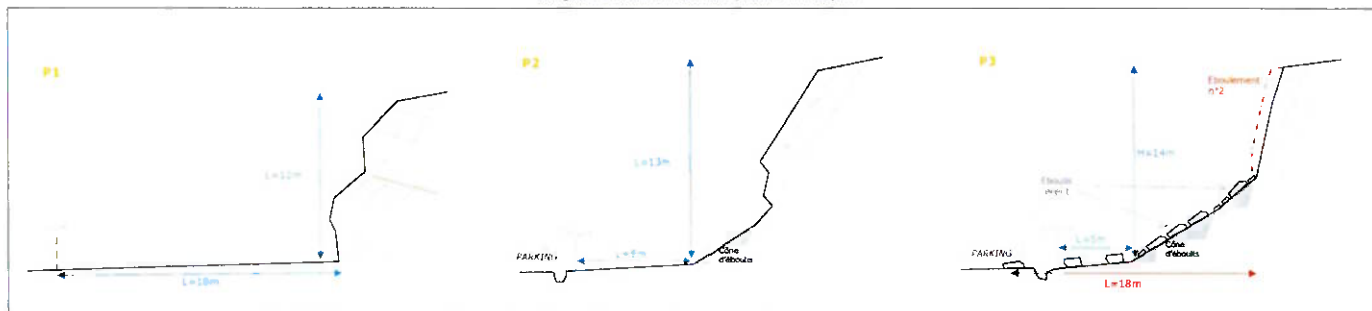
Profils schématisés représentatifs du site d'étude

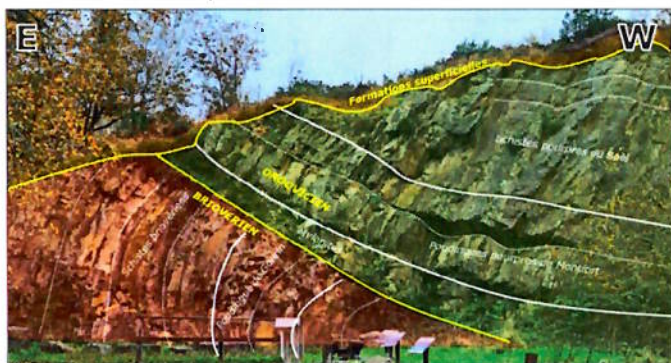
Lors des reconnaissances, nous avons observé un versant rocheux de 8 à 14 m de haut pour un pendage allant de 60° à 90°. Ce versant correspond à un ancien front de carrière, taillé au droit d'une discordance Briovérien/Ordovicien que l'on retrouve en limite Est. Globalement, les différentes formations géologiques sont altérées et fracturées, avec une accentuation de ses caractéristiques fragilisantes au droit du contact discordant. En crête de versant, on retrouve une couche décimétrique de formations superficielles (limons).

Photographie du front de carrière en limite avec description géologique d'après J.-J. Chauvel et A. Philippot (1961)

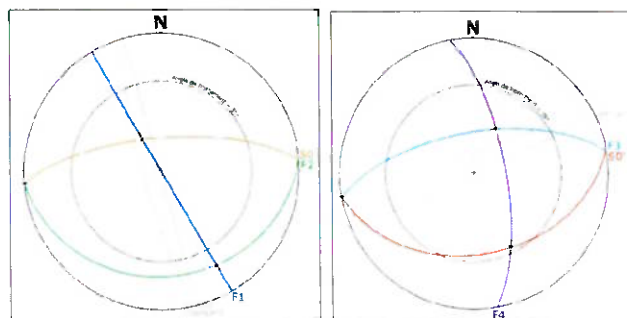
Canevas de Wulff au droit du secteur briovérien (à gauche) et ordovicien (à droite)

L'analyse structurale montre la possibilité de glissement de dièdres suivant les intersections S0/F1 au droit des surplombs sur le secteur briovérien.

Au droit du secteur ordovicien, des glissements plans sont possibles au droit des surplombs selon l'intersection des plans F3/F4.

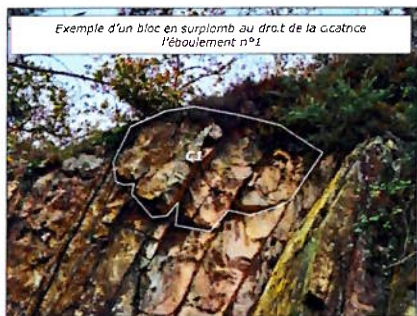
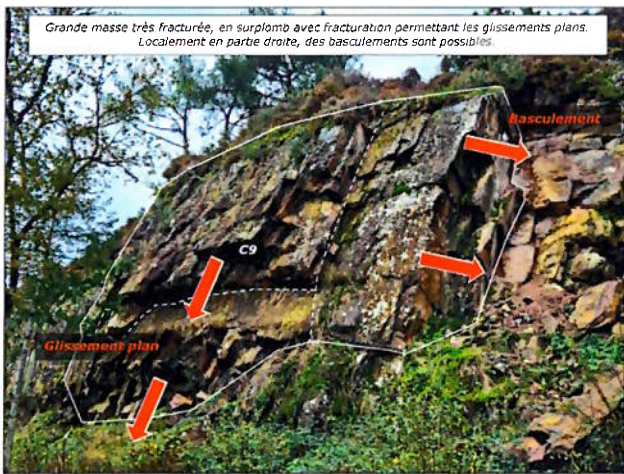
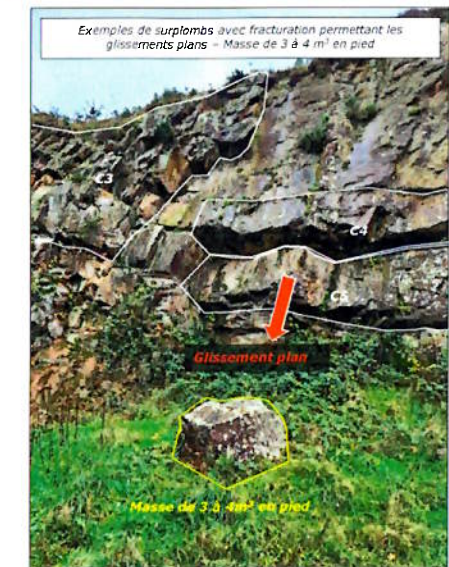
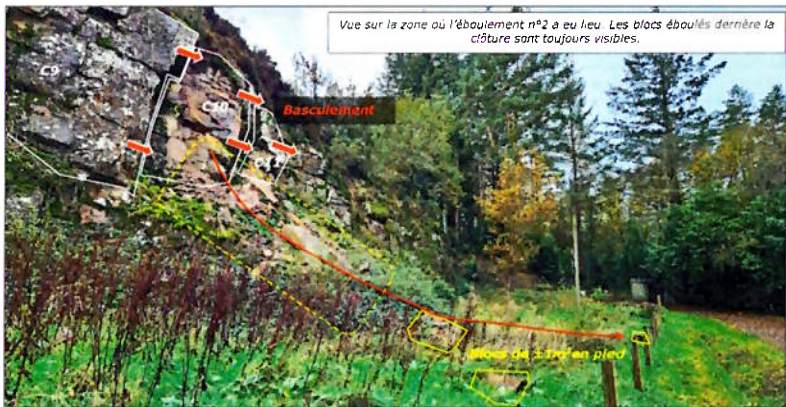
Sur le site d'étude sont présents :

- Des pierres et des petits blocs instables omniprésents sur le versant, plus particulièrement en partie Ouest et haute du versant.
- Des blocs, masses instables et grandes masses, plus particulièrement sur la partie Ouest du versant.

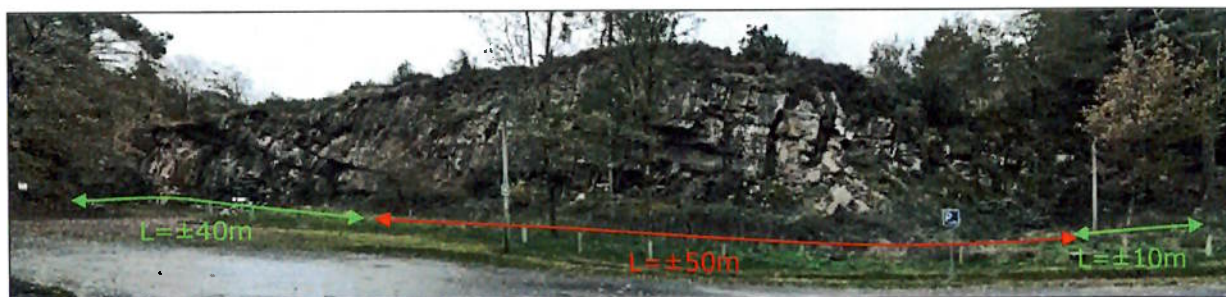
L'aléa résultant sur les enjeux au droit des cônes d'éboulis peut être considéré comme TRES ELEVE.

L'aléa résultant sur les enjeux sur la partie Est, sans ou avec peu d'éboulis peut être considéré comme FAIBLE.

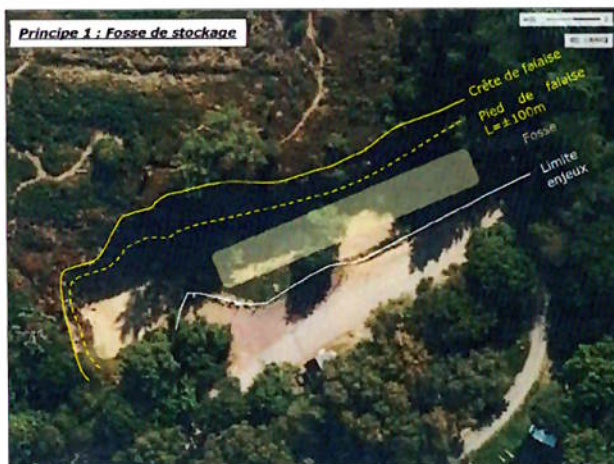
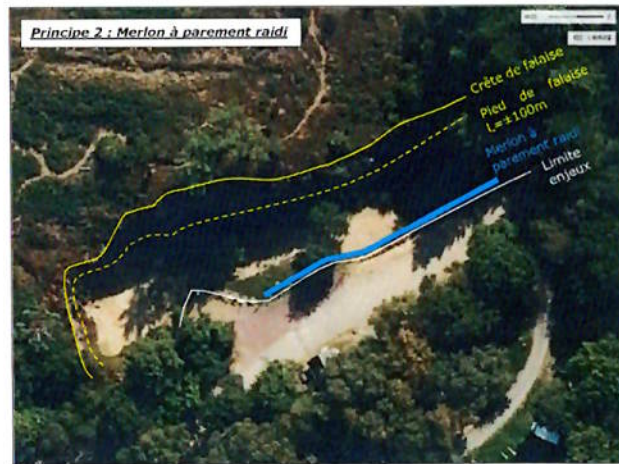
Vue en plan avec localisation des ouvrages pour les principes 1 & 2

Afin d'assurer la protection contre les éboulements rocheux au droit des zones sans ou avec peu d'éboulis, **l'interdiction d'accès devra être conservé sur toute la plateforme aval**, avec une évacuation des quelques éboulis. Cette évacuation aura pour but d'éviter d'avoir une accumulation trop importante d'éboulis, qui permet la propagation d'éléments sur les enjeux par la création d'une « rampe » d'éboulis.
