| | 5 Rue du Plessis Blanc, LA NOUAYE (35)<br>Église paroissiale Saint-Hubert<br>Études de diagnostic | État actuel<br>Rappel : Travaux de terrassement | MVT- 5.1.1 |

MVT - DÉVERS/ AFFAISSEMENT GÉNÉRAL CÔTÉ SUD

MVT - CLOCHER - DÉVERSEMENT DES MURS GOUTTEREAUX

# MVT - CLOCHER - DÉVERSEMENT DU PORCHE / DE LA FACADE OCCIDENTALE

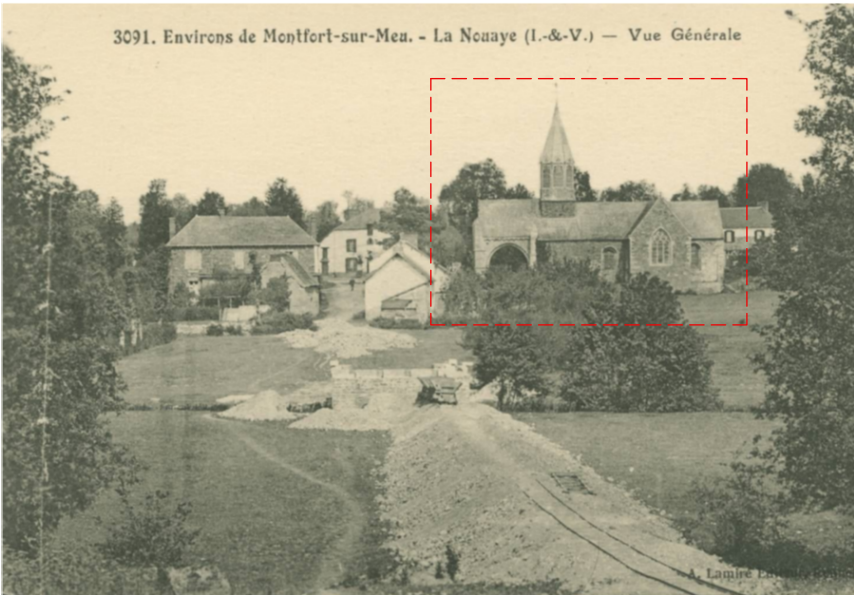
fin XIXe siècle

Niveau de surface TN :  
En rouge : aujourd'hui  
En bleu : à la fin du XIXe siècle

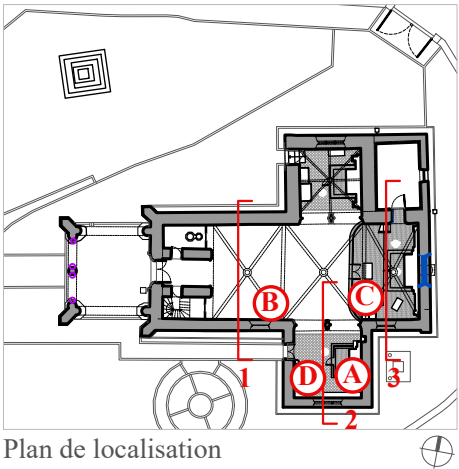
A. Solin du transept sud      B. Fissure du mur gouttereau sud de la nef      C. Fissures de la voûte côté sud du choeur      D. Pignon du transept sud

**CONSTAT :**  
- Déversement de l'ensemble des murs gouttereaux sud de la nef et du choeur et du pignon de la transept sud vers le Sud.

1. Dévers du mur gouttereau sud vers le Sud. La partie haute du mur reste verticale sur 114 cm.      2. Dévers de la pile et du pignon du transept sud vers le Sud.      3. Dévers du mur gouttereau sud du choeur vers le Sud.

**PRÉCONISATION :**  
- Études géotechniques à réaliser.  
- Pose des fissuromètres.

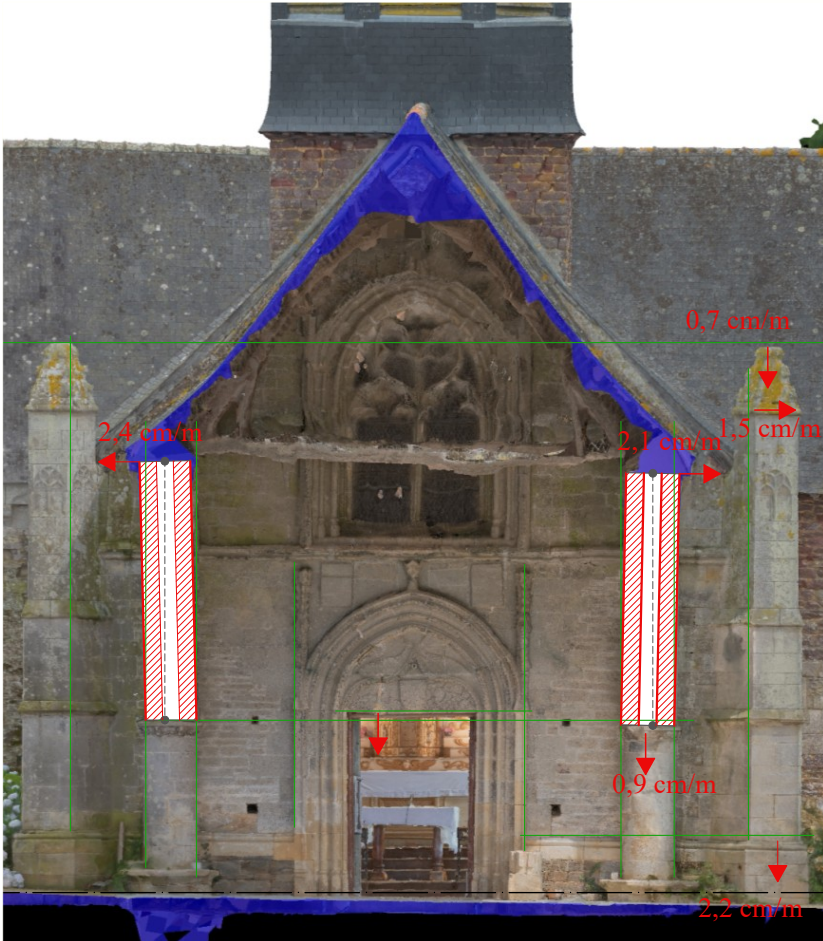
1.

- Déversement du pignon du porche vers l'Ouest et affaissement côté sud.
  - Fissures : l'angle nord-ouest du mur gouttereau nord du porche (sur le parement extérieur ainsi que sur le parement intérieur).
  - Déversement de la façade occidentale vers l'Est.
  - Fissures : au droit du tympan, de la partie haute du pignon et du pied du contrefort sud de la façade occidentale.
- Nous avons constaté les fissures au droit de la façade occidentale sur la photos clichées en 1993.

- Restauration de la charpente du porche
- Pose de fissuromètres pour voir si les désordres structurels sont toujours actifs.
- Études géotechniques à réaliser.
