DIAG-PRO - PLAN DE MASSE - PROGRAMME DES TRAVAUX

| 5 Rue du Plessis Blanc, LA NOUAYE (35) | | Église paroissiale Saint-Hubert | |
| | | Études de diagnostic | |
| | | 05 Avril 2024 | |

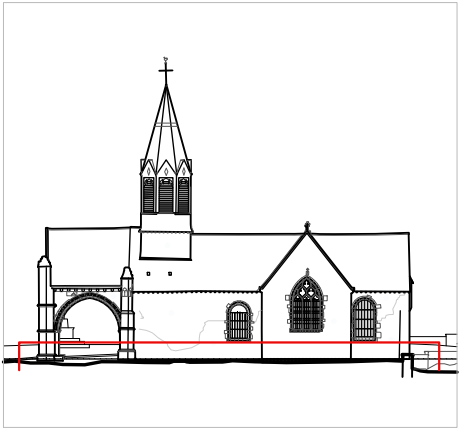
DIAG-PRO - PLAN DES RÉSEAUX D'EAU PLUVIALE

Descentes E.P existants

Regards E.P existants

Grilles E.P existantes

Cheminements réseau E.P communal connus / documentés

Cheminements réseau E.P non communal connus / documentés

Sondage sol réalisé le 27.02.2024 avec présence drain PVC rigide
- PROJET

Descentes E.P en création

Regards E.P en création

Projet de raccordement au réseau communal

Dépose sans réemploi des drains existants

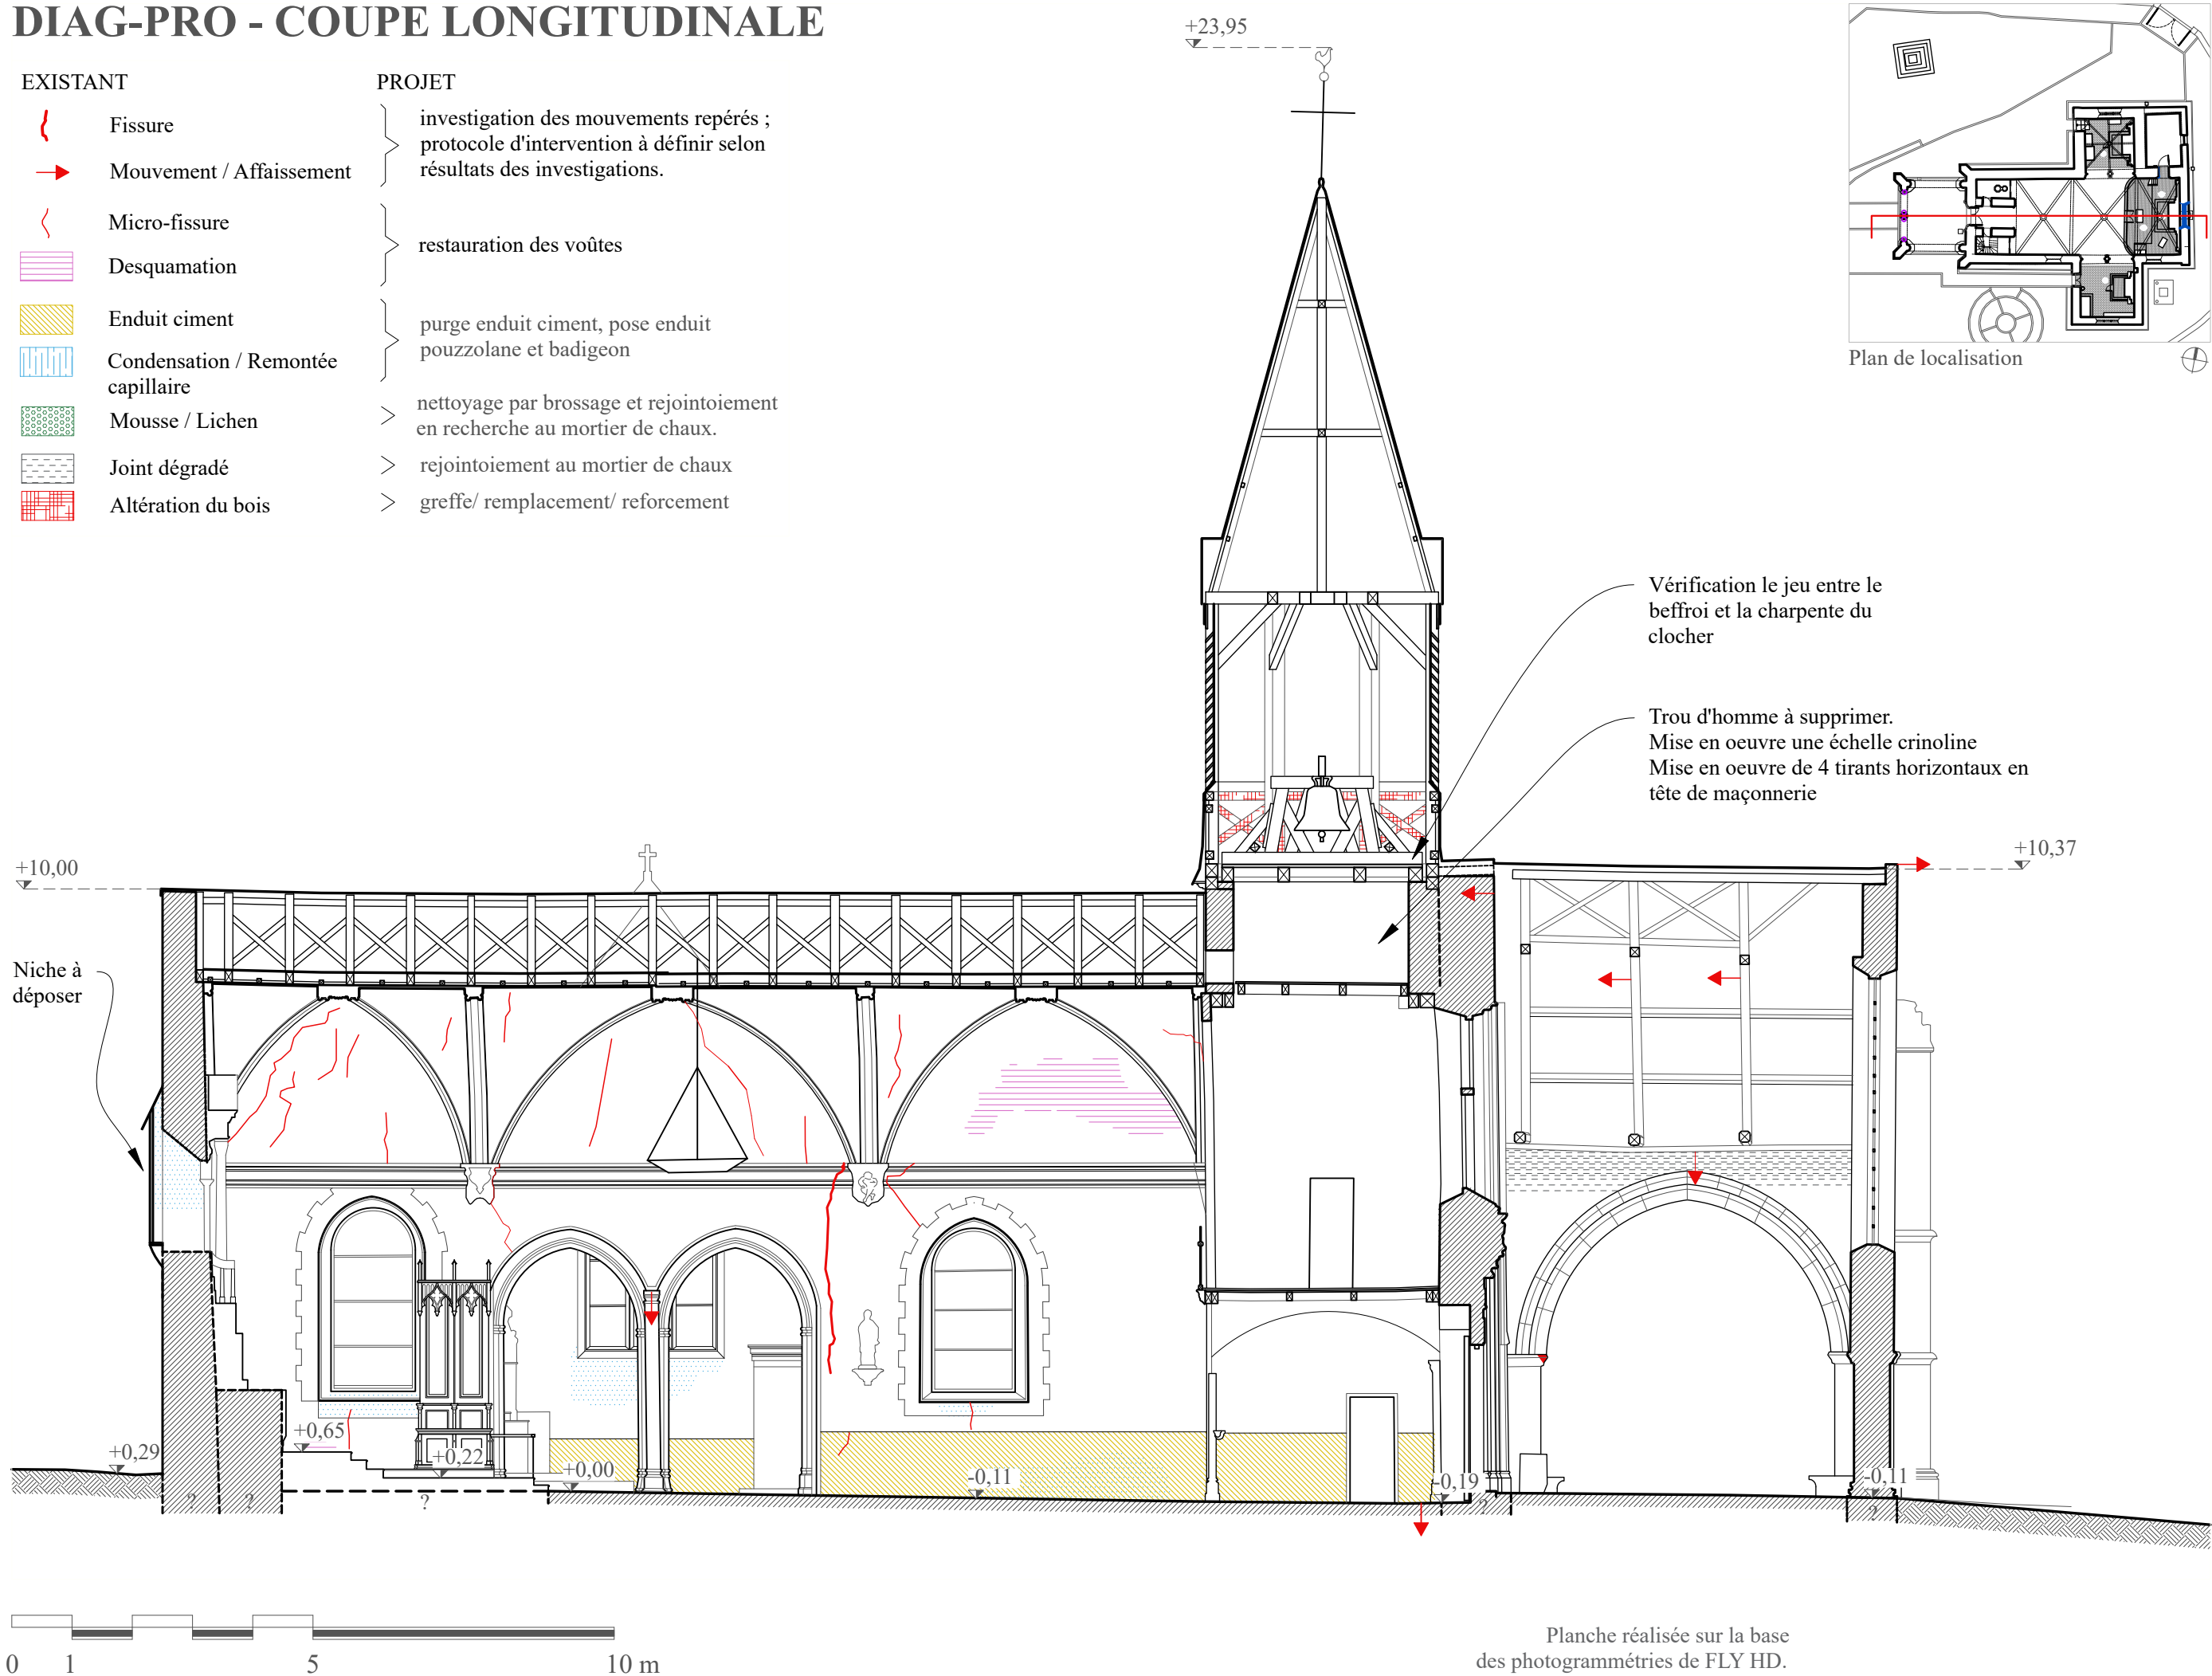
DIAG-PRO - COUPE LONGITUDINALE

| EXISTANT | PROJET |
|---|---|
| Fissure | investigation des mouvements repérés ;<br>protocole d'intervention à définir selon<br>résultats des investigations. |
| Micro-fissure | restauration des voûtes |
| Joint dégradé | > rejointoiement au mortier de chaux |
| Altération du bois | > greffe/ remplacement/ renforcement |

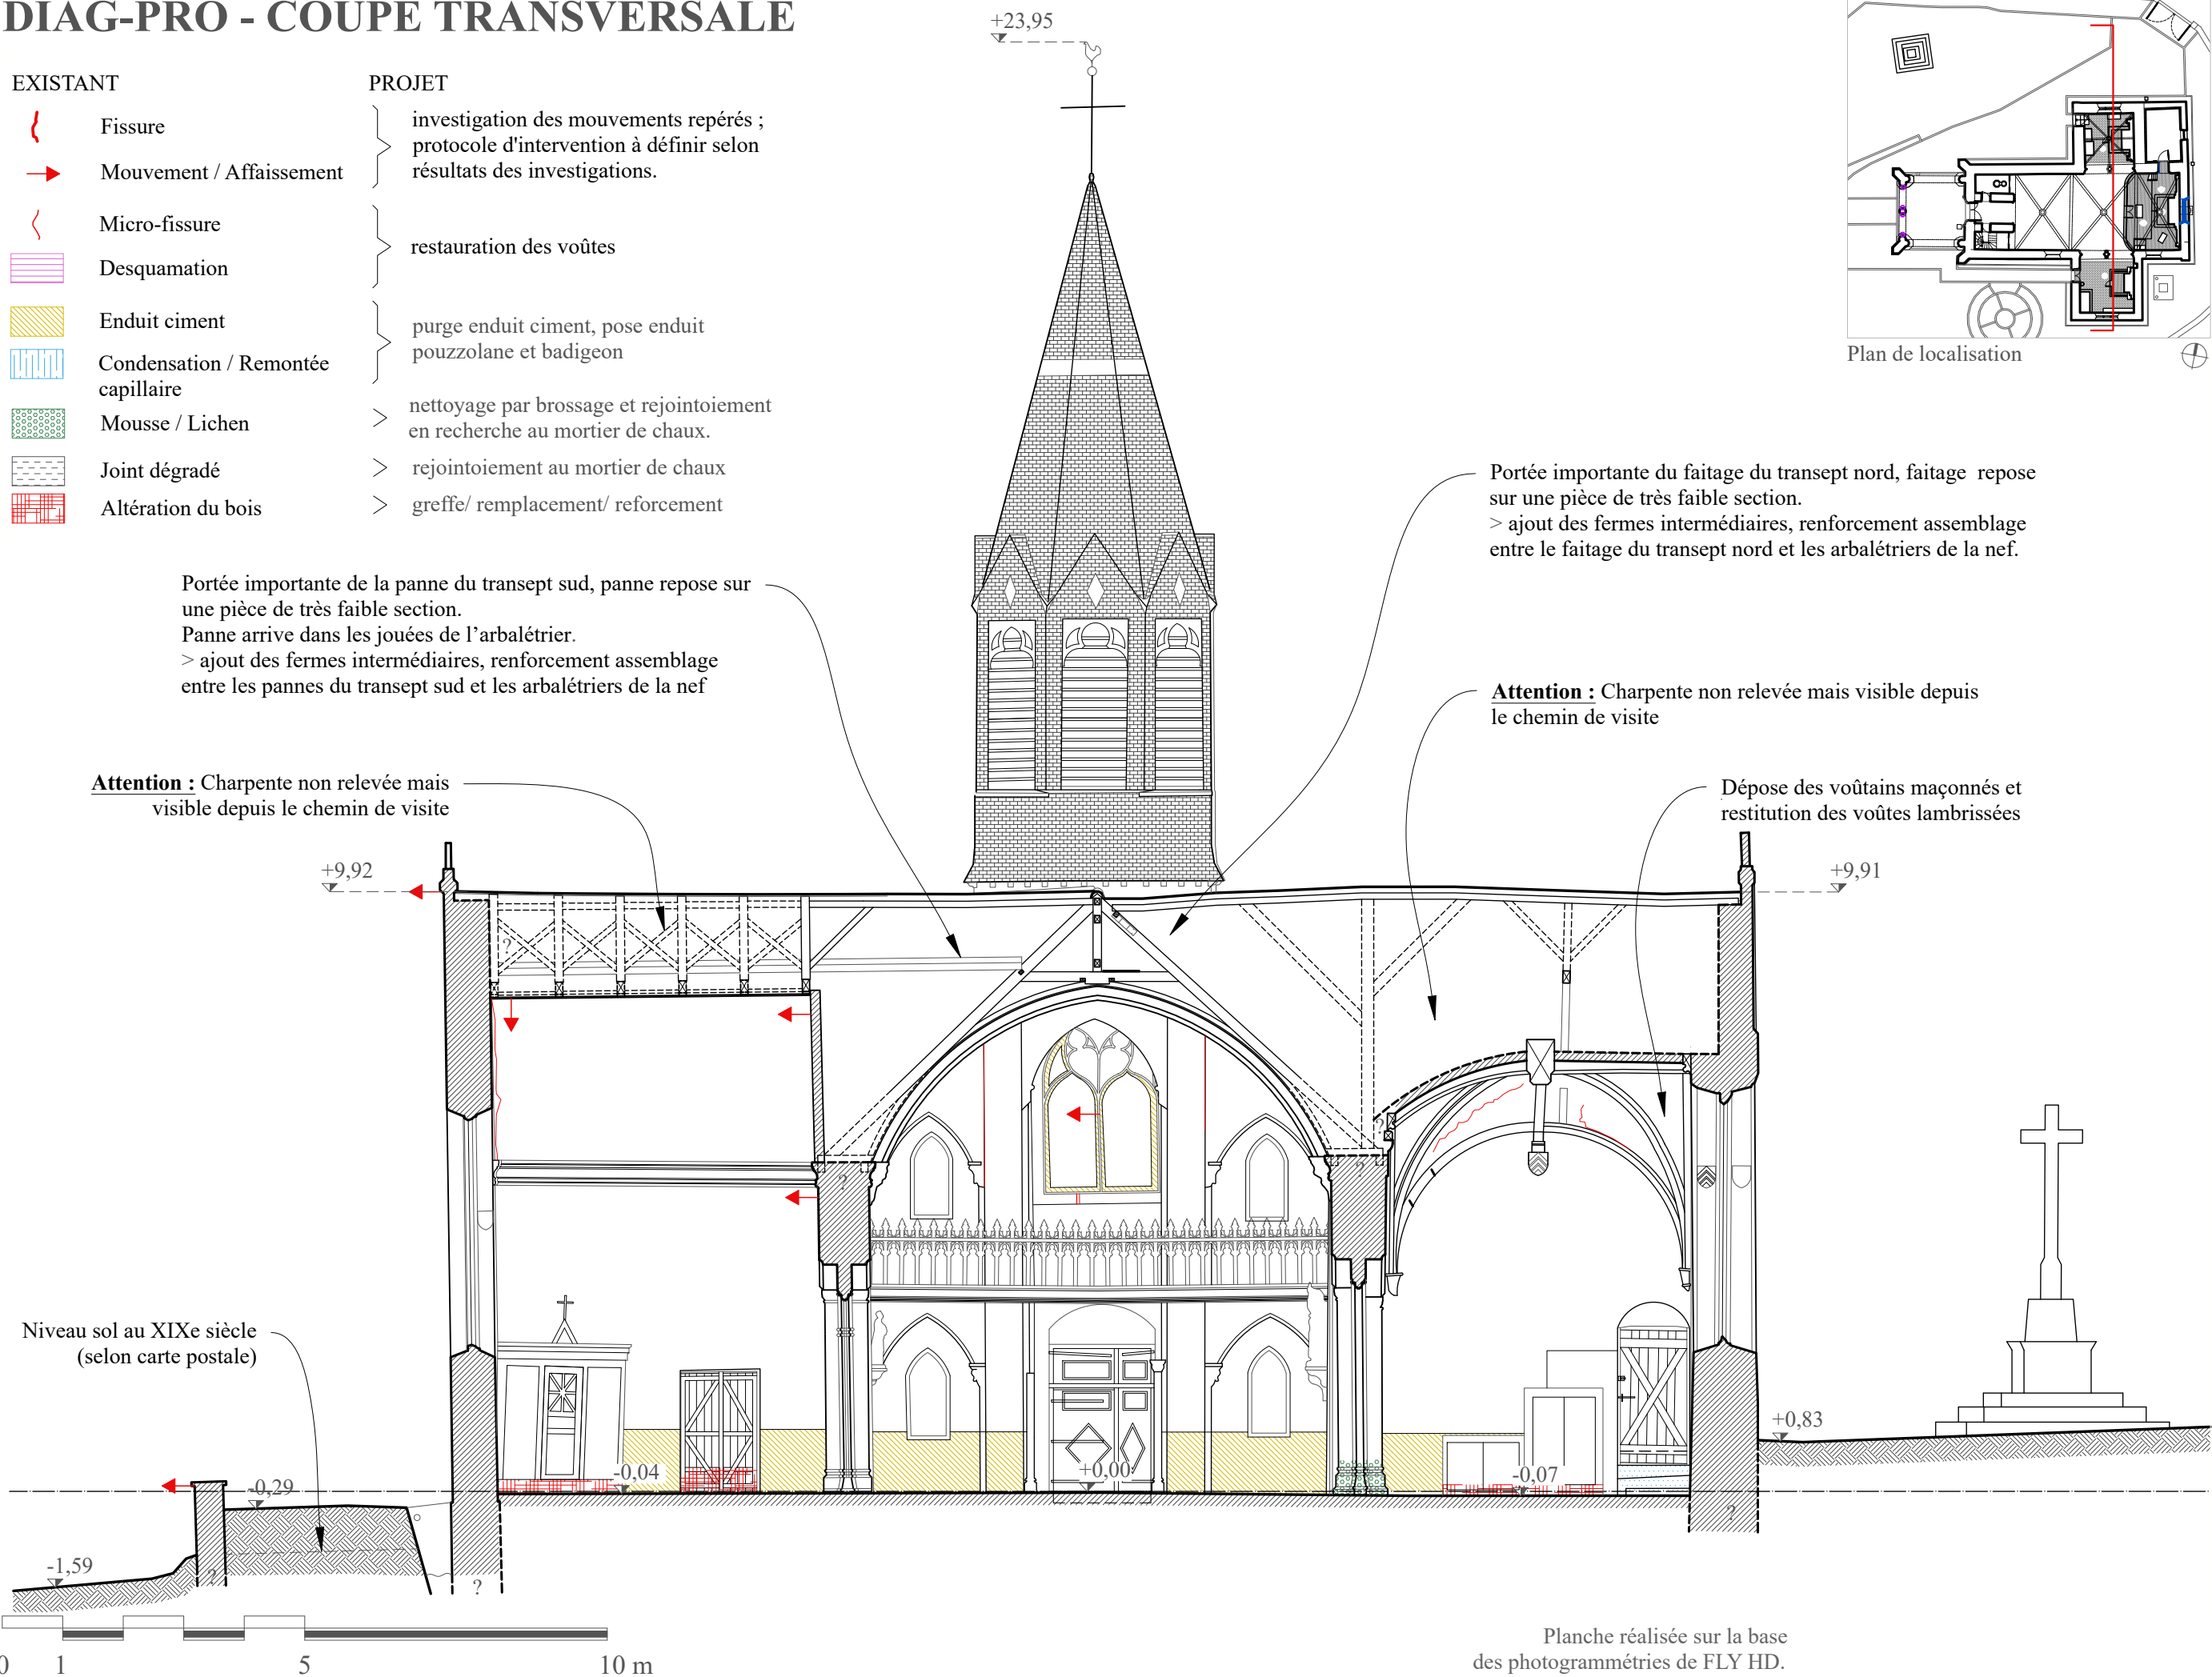
DIAG-PRO - COUPE TRANSVERSALE

| EXISTANT | PROJET |
|---|---|
| Fissure | investigation des mouvements repérés ;<br>protocole d'intervention à définir selon<br>résultats des investigations. |
| Micro-fissure | restauration des voûtes |
| Joint dégradé | |

| EXISTANT | PROJET |
|---|---|
| | > rejointoiement au mortier de chaux |
| | > greffe/ remplacement/ renforcement |
