# Rapport de mission de repérage des matériaux et produits contenant de l'amiante avant démolition dans un immeuble bâti

**Site GICQUEL - MAGASIN ET HANGAR**  
**Rue de Montifault**  
**22150 PLOEUC-L'HERMITAGE (France)**

**Référence du dossier :** 2606CBRRE -  
BI15450000000076

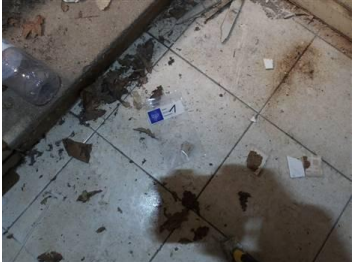
| N° de prélèvements | N° de composant *1<br>& Description opérateur | Localisation | Composant de la construction | Date du prélèvement | Résultat de l'analyse | Photo |
|---|---|---|---|---|---|---|
| P001 | <u>Identifiant:</u> ZPSO-001<br><u>Description:</u> Colle de carrelage | Rez de chaussée - Sanitaires 1 | 5 - Planchers et planchers techniques - Revêtements de sols | 06/07/2026 | Absence d'amiante | |

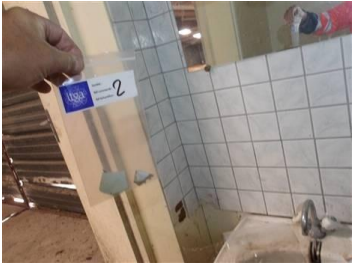
| N° de prélèvements | N° de composant *1<br>& Description opérateur | Localisation | Composant de la construction | Date du prélèvement | Résultat de l'analyse | Photo |
|---|---|---|---|---|---|---|
| P002 | <u>Identifiant:</u> ZPSO-002<br><u>Description:</u> Colle de faïence | Rez de chaussée - Sanitaires 1 | 3 - Parois verticales intérieures - Revêtements de murs, poteaux, cloisons, gaines, coffres | 06/07/2026 | Absence d'amiante | |

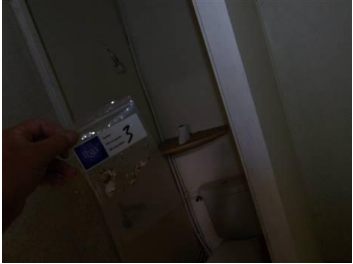
| N° de prélèvements | N° de composant *1<br>& Description opérateur | Localisation | Composant de la construction | Date du prélèvement | Résultat de l'analyse | Photo |
|---|---|---|---|---|---|---|
| P003 | <u>Identifiant:</u> ZPSO-003<br><u>Description:</u> Peinture murs/plafonds | Rez de chaussée - Sanitaires 1 | 3 - Parois verticales intérieures - Revêtements de murs, poteaux, cloisons, gaines, coffres | 06/07/2026 | Absence d'amiante | |

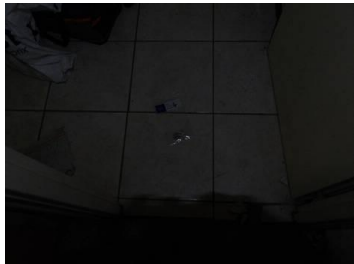
| N° de prélèvements | N° de composant *1<br>& Description opérateur | Localisation | Composant de la construction | Date du prélèvement | Résultat de l'analyse | Photo |
|---|---|---|---|---|---|---|
| P004 | <u>Identifiant:</u> ZPSO-004<br><u>Description:</u> Colle de carrelage | Rez de chaussée - Sanitaires 2 | 5 - Planchers et planchers techniques - Revêtements de sols | 06/07/2026 | Absence d'amiante | |

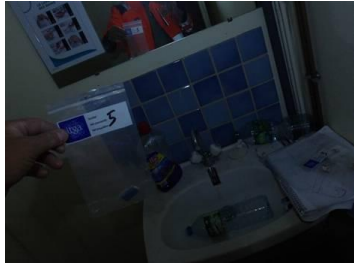
| N° de prélèvements | N° de composant *1<br>& Description opérateur | Localisation | Composant de la construction | Date du prélèvement | Résultat de l'analyse | Photo |
|---|---|---|---|---|---|---|
| P005 | <u>Identifiant:</u> ZPSO-005<br><u>Description:</u> Colle de faïence | Rez de chaussée - Sanitaires 2 | 3 - Parois verticales intérieures - Revêtements de murs, poteaux, cloisons, gaines, coffres | 06/07/2026 | Absence d'amiante | |

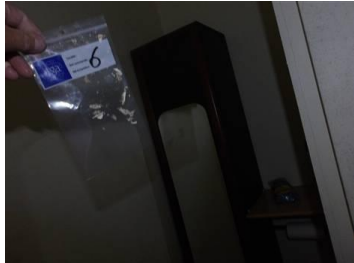
| N° de prélèvements | N° de composant *1<br>& Description opérateur | Localisation | Composant de la construction | Date du prélèvement | Résultat de l'analyse | Photo |
|---|---|---|---|---|---|---|
| P006 | <u>Identifiant:</u> ZPSO-006<br><u>Description:</u> Peinture murs/plafonds | Rez de chaussée - Sanitaires 2 | 3 - Parois verticales intérieures - Revêtements de murs, poteaux, cloisons, gaines, coffres | 06/07/2026 | Absence d'amiante | |

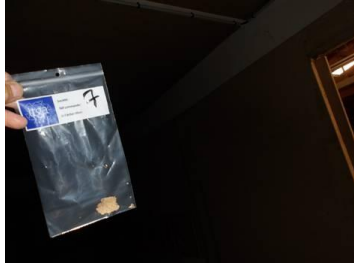
| N° de prélèvements | N° de composant *1<br>& Description opérateur | Localisation | Composant de la construction | Date du prélèvement | Résultat de l'analyse | Photo |
|---|---|---|---|---|---|---|
| P007 | <u>Identifiant:</u> ZPSO-007<br><u>Description:</u> Panneaux de cloisons | Rez de chaussée - Pièce 1 | 3 - Parois verticales intérieures - Cloisons sèches (assemblées, préfabriquées) | 06/07/2026 | Absence d'amiante | |

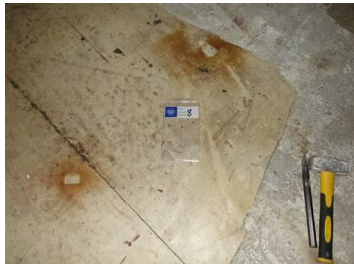
| N° de prélèvements | N° de composant *1<br>& Description opérateur | Localisation | Composant de la construction | Date du prélèvement | Résultat de l'analyse | Photo |
|---|---|---|---|---|---|---|
| P008 | <u>Identifiant:</u> ZPSO-008<br><u>Description:</u> Lé plastique + colle | Rez de chaussée - Pièce 1 | 5 - Planchers et planchers techniques - Revêtements de sols | 06/07/2026 | Absence d'amiante | |

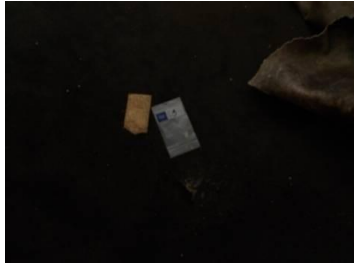
| N° de prélèvements | N° de composant *1<br>& Description opérateur | Localisation | Composant de la construction | Date du prélèvement | Résultat de l'analyse | Photo |
|---|---|---|---|---|---|---|
| P009 | <u>Identifiant:</u> ZPSO-009<br><u>Description:</u> Colle + ragréage | Rez de chaussée - Bureau 4 | 5 - Planchers et planchers techniques - Revêtements de sols | 06/07/2026 | Absence d'amiante | |

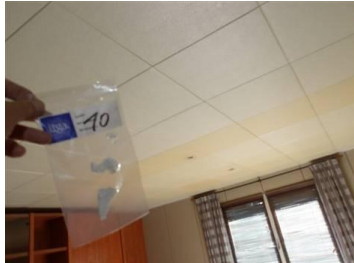
| N° de prélèvements | N° de composant *1<br>& Description opérateur | Localisation | Composant de la construction | Date du prélèvement | Résultat de l'analyse | Photo |
|---|---|---|---|---|---|---|
| P010 | <u>Identifiant:</u> ZPSO-010<br><u>Description:</u> Panneaux + colle plafond | Rez de chaussée - Bureau 4 | 4 - Plafonds et faux plafonds - Plafonds | 06/07/2026 | Absence d'amiante | |

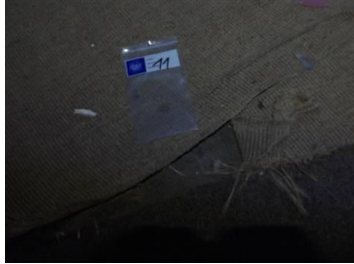
| N° de prélèvements | N° de composant *1<br>& Description opérateur | Localisation | Composant de la construction | Date du prélèvement | Résultat de l'analyse | Photo |
|---|---|---|---|---|---|---|
| P011 | <u>Identifiant:</u> ZPSO-011<br><u>Description:</u> Colle + ragréage | Rez de chaussée - Pièce 5 | 5 - Planchers et planchers techniques - Revêtements de sols | 06/07/2026 | Absence d'amiante | |

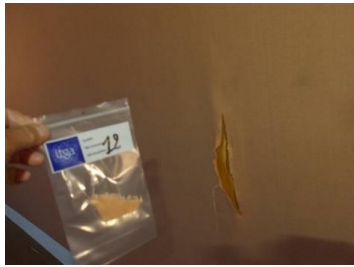
| N° de prélèvements | N° de composant *1<br>& Description opérateur | Localisation | Composant de la construction | Date du prélèvement | Résultat de l'analyse | Photo |
|---|---|---|---|---|---|---|
| P012 | <u>Identifiant:</u> ZPSO-012<br><u>Description:</u> Revêtement mural | Rez de chaussée - Pièce 5 | 3 - Parois verticales intérieures - Revêtements de murs, poteaux, cloisons, gaines, coffres | 06/07/2026 | Absence d'amiante | |

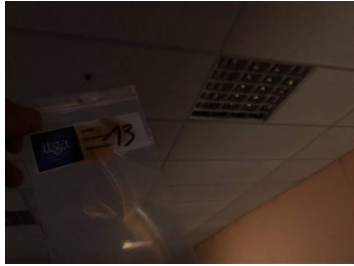
| N° de prélèvements | N° de composant *1<br>& Description opérateur | Localisation | Composant de la construction | Date du prélèvement | Résultat de l'analyse | Photo |
|---|---|---|---|---|---|---|
| P013 | <u>Identifiant:</u> ZPSO-013<br><u>Description:</u> Faux plafonds | Rez de chaussée - Pièce 5 | 4 - Plafonds et faux plafonds - Faux plafonds | 06/07/2026 | Absence d'amiante | |

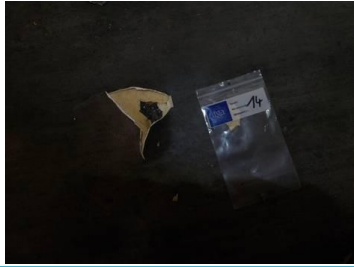
| N° de prélèvements | N° de composant *1<br>& Description opérateur | Localisation | Composant de la construction | Date du prélèvement | Résultat de l'analyse | Photo |
|---|---|---|---|---|---|---|
| P014 | <u>Identifiant:</u> ZPSO-014<br><u>Description:</u> Lé plastique + colle 2ème couche | Rez de chaussée - Bureau 1 | 5 - Planchers et planchers techniques - Revêtements de sols | 06/07/2026 | Absence d'amiante | |

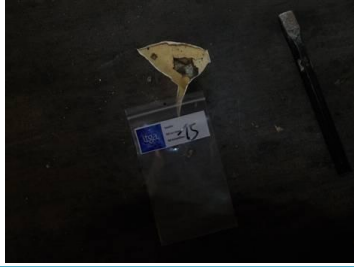
| N° de prélèvements | N° de composant *1<br>& Description opérateur | Localisation | Composant de la construction | Date du prélèvement | Résultat de l'analyse | Photo |
|---|---|---|---|---|---|---|
| P015 | <u>Identifiant:</u> ZPSO-015<br><u>Description:</u> Colle + ragréage | Rez de chaussée - Bureau 1 | 5 - Planchers et planchers techniques - Revêtements de sols | 06/07/2026 | Absence d'amiante | |

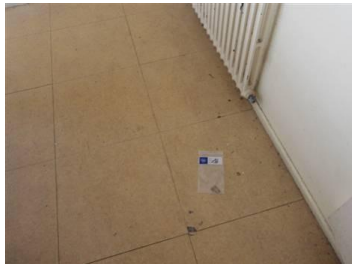
| N° de prélèvements | N° de composant *1<br>& Description opérateur | Localisation | Composant de la construction | Date du prélèvement | Résultat de l'analyse | Photo |
|---|---|---|---|---|---|---|
| P016 | <u>Identifiant:</u> ZPSO-016<br><u>Description:</u> Dalle de sol souple + colle | Rez de chaussée - Bureau 2 | 5 - Planchers et planchers techniques - Revêtements de sols | 06/07/2026 | Absence d'amiante | |

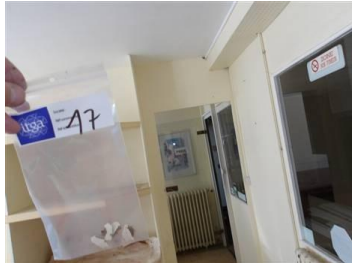
| N° de prélèvements | N° de composant *1<br>& Description opérateur | Localisation | Composant de la construction | Date du prélèvement | Résultat de l'analyse | Photo |
|---|---|---|---|---|---|---|
| P017 | <u>Identifiant:</u> ZPSO-017<br><u>Description:</u> Peinture murs | Rez de chaussée - Bureau 3 | 3 - Parois verticales intérieures - Revêtements de murs, poteaux, cloisons, gaines, coffres | 06/07/2026 | Absence d'amiante | |

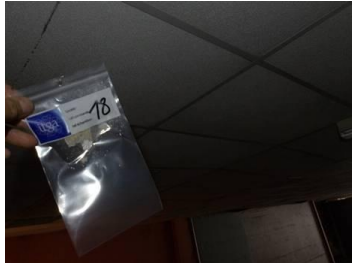
| N° de prélèvements | N° de composant *1<br>& Description opérateur | Localisation | Composant de la construction | Date du prélèvement | Résultat de l'analyse | Photo |
|---|---|---|---|---|---|---|
| P018 | <u>Identifiant:</u> ZPSO-018<br><u>Description:</u> Faux plafonds | Rez de chaussée - Exposition 1 | 4 - Plafonds et faux plafonds - Faux plafonds | 06/07/2026 | Absence d'amiante | |

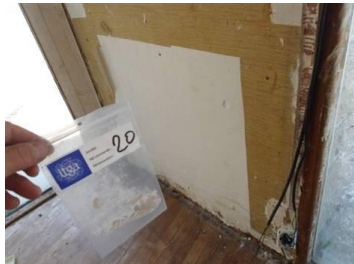
| N° de prélèvements | N° de composant *1<br>& Description opérateur | Localisation | Composant de la construction | Date du prélèvement | Résultat de l'analyse | Photo |
|---|---|---|---|---|---|---|
| P020 | <u>Identifiant:</u> ZPSO-020<br><u>Description:</u> Enduit murs | Rez de chaussée - Exposition 1 | 3 - Parois verticales intérieures - Murs et cloisons maçonnés | 06/07/2026 | Absence d'amiante | |

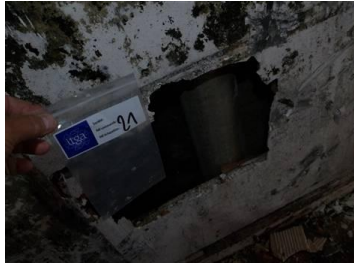
| N° de prélèvements | N° de composant *1<br>& Description opérateur | Localisation | Composant de la construction | Date du prélèvement | Résultat de l'analyse | Photo |
|---|---|---|---|---|---|---|
| P021 | <u>Identifiant:</u> ZPSO-021<br><u>Description:</u> Conduit en fibres-ciment | Rez de chaussée - Bureau 6 | 6 - Conduits et accessoires intérieurs - Conduits de fluides (air, eau, vapeur, fumée, échappement, autres fluides) | 06/07/2026 | Présence d'amiante | |

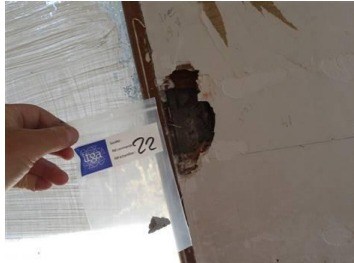
| N° de prélèvements | N° de composant *1<br>& Description opérateur | Localisation | Composant de la construction | Date du prélèvement | Résultat de l'analyse | Photo |
|---|---|---|---|---|---|---|
| P022 | <u>Identifiant:</u> ZPSO-022<br><u>Description:</u> Joint de menuiserie | Rez de chaussée - Exposition 1 | 2 - Parois verticales extérieures et Façades - Menuiseries extérieures | 06/07/2026 | Absence d'amiante | |

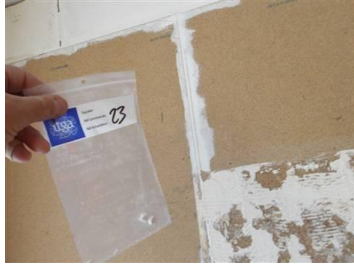
| N° de prélèvements | N° de composant *1<br>& Description opérateur | Localisation | Composant de la construction | Date du prélèvement | Résultat de l'analyse | Photo |
|---|---|---|---|---|---|---|
| P023 | <u>Identifiant:</u> ZPSO-023<br><u>Description:</u> Joints de panneaux | Rez de chaussée - Exposition 1 | 3 - Parois verticales intérieures - Cloisons sèches (assemblées, préfabriquées) | 06/07/2026 | Absence d'amiante | |

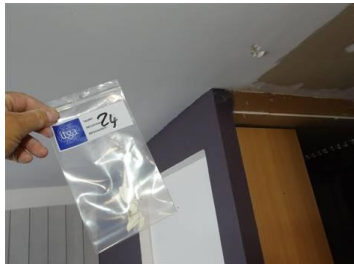
| N° de prélèvements | N° de composant *1<br>& Description opérateur | Localisation | Composant de la construction | Date du prélèvement | Résultat de l'analyse | Photo |
|---|---|---|---|---|---|---|
| P024 | <u>Identifiant:</u> ZPSO-024<br><u>Description:</u> Bandes calicot | Rez de chaussée - Exposition 2 | 4 - Plafonds et faux plafonds - Plafonds | 06/07/2026 | Absence d'amiante | |

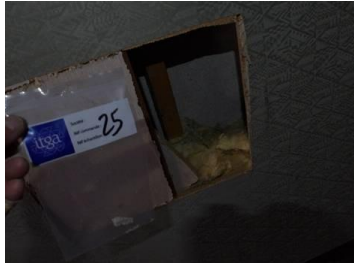
| N° de prélèvements | N° de composant *1<br>& Description opérateur | Localisation | Composant de la construction | Date du prélèvement | Résultat de l'analyse | Photo |
|---|---|---|---|---|---|---|
| P025 | <u>Identifiant:</u> ZPSO-025<br><u>Description:</u> Panneaux de cloisons fibrociment | Rez de chaussée - Exposition 1 | 3 - Parois verticales intérieures - Cloisons sèches (assemblées, préfabriquées) | 06/07/2026 | Présence d'amiante | |

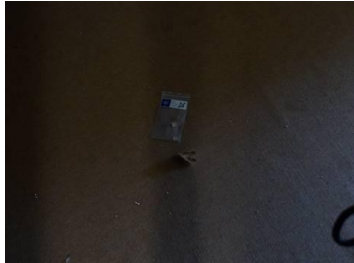
| N° de prélèvements | N° de composant *1<br>& Description opérateur | Localisation | Composant de la construction | Date du prélèvement | Résultat de l'analyse | Photo |
|---|---|---|---|---|---|---|
| P026 | <u>Identifiant:</u> ZPSO-026<br><u>Description:</u> Colle | 1er étage - Dégagement 2 | 5 - Planchers et planchers techniques - Revêtements de sols | 06/07/2026 | Absence d'amiante | |

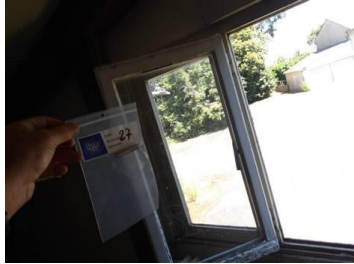
| N° de prélèvements | N° de composant *1<br>& Description opérateur | Localisation | Composant de la construction | Date du prélèvement | Résultat de l'analyse | Photo |
|---|---|---|---|---|---|---|
| P027 | <u>Identifiant:</u> ZPSO-027<br><u>Description:</u> Joint de vitrage | 1er étage - Bureau 1 | 2 - Parois verticales extérieures et Façades - Menuiseries extérieures | 06/07/2026 | Absence d'amiante | |

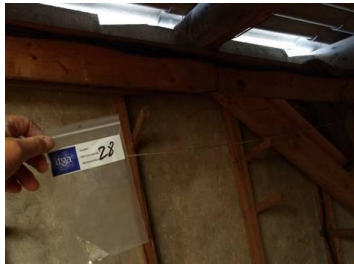
| N° de prélèvements | N° de composant *1<br>& Description opérateur | Localisation | Composant de la construction | Date du prélèvement | Résultat de l'analyse | Photo |
|---|---|---|---|---|---|---|
| P028 | <u>Identifiant:</u> ZPSO-028<br><u>Description:</u> Panneaux de cloisons fibrociment | 1er étage - Dégagement 1 | 3 - Parois verticales intérieures - Cloisons sèches (assemblées, préfabriquées) | 06/07/2026 | Présence d'amiante | |

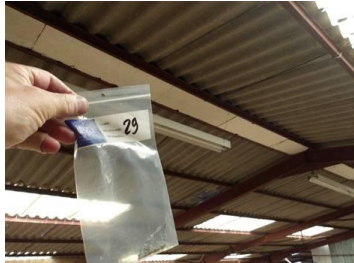
| N° de prélèvements | N° de composant *1<br>& Description opérateur | Localisation | Composant de la construction | Date du prélèvement | Résultat de l'analyse | Photo |
|---|---|---|---|---|---|---|
| P029 | <u>Identifiant:</u> ZPSO-029<br><u>Description:</u> Plaques en fibres-ciment | Parties extérieures: Toitures | 1 - Couvertures, Toitures, Terrasses et étanchéités - Plaques ondulées et planes | 06/07/2026 | Présence d'amiante | |

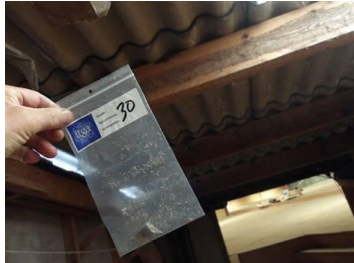
| N° de prélèvements | N° de composant *1<br>& Description opérateur | Localisation | Composant de la construction | Date du prélèvement | Résultat de l'analyse | Photo |
|---|---|---|---|---|---|---|
| P030 | <u>Identifiant:</u> ZPSO-030<br><u>Description:</u> Plaques en fibres-ciment | Parties extérieures: Toitures | 1 - Couvertures, Toitures, Terrasses et étanchéités - Plaques ondulées et planes | 06/07/2026 | Présence d'amiante | |

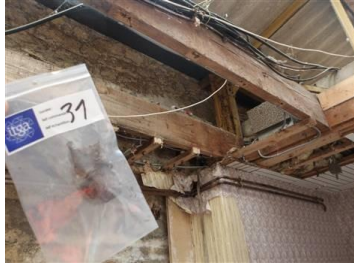
| N° de prélèvements | N° de composant *1<br>& Description opérateur | Localisation | Composant de la construction | Date du prélèvement | Résultat de l'analyse | Photo |
|---|---|---|---|---|---|---|
| P031 | <u>Identifiant:</u> ZPSO-031<br><u>Description:</u> Calorifugeages | 1er étage - Combles | 6 - Conduits et accessoires intérieurs - Conduits de fluides (air, eau, vapeur, fumée, échappement, autres fluides) | 06/07/2026 | Absence d'amiante | |

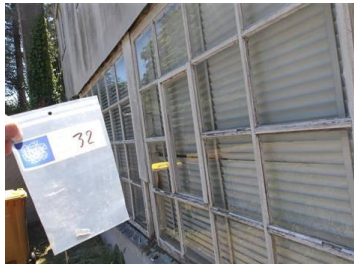
| N° de prélèvements | N° de composant *1<br>& Description opérateur | Localisation | Composant de la construction | Date du prélèvement | Résultat de l'analyse | Photo |
|---|---|---|---|---|---|---|
| P032 | <u>Identifiant:</u> ZPSO-032<br><u>Description:</u> Joint de vitrage | Rez de chaussée - Bureau 1 | 2 - Parois verticales extérieures et Façades - Menuiseries extérieures | 06/07/2026 | Absence d'amiante | |

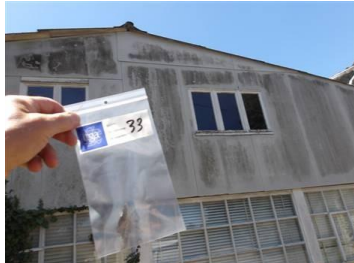
| N° de prélèvements | N° de composant *1<br>& Description opérateur | Localisation | Composant de la construction | Date du prélèvement | Résultat de l'analyse | Photo |
|---|---|---|---|---|---|---|
| P033 | <u>Identifiant:</u> ZPSO-033<br><u>Description:</u> Plaques de bardage fibrociment | Parties extérieures: Façades | 2 - Parois verticales extérieures et Façades - Façades légères, murs rideaux, bardages, panneaux sandwich | 06/07/2026 | Présence d'amiante | |

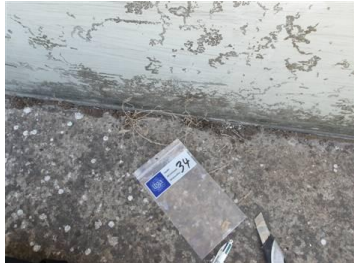
| N° de prélèvements | N° de composant *1<br>& Description opérateur | Localisation | Composant de la construction | Date du prélèvement | Résultat de l'analyse | Photo |
|---|---|---|---|---|---|---|
| P034 | <u>Identifiant:</u> ZPSO-034<br><u>Description:</u> Joint de vitrage | Rez de chaussée - Exposition 1 | 2 - Parois verticales extérieures et Façades - Menuiseries extérieures | 06/07/2026 | Absence d'amiante | |

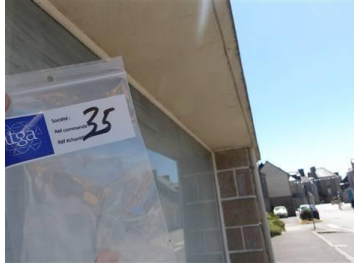
| N° de prélèvements | N° de composant *1<br>& Description opérateur | Localisation | Composant de la construction | Date du prélèvement | Résultat de l'analyse | Photo |
|---|---|---|---|---|---|---|
| P035 | <u>Identifiant:</u> ZPSO-035<br><u>Description:</u> Peinture façade | Parties extérieures: Façade | 2 - Parois verticales extérieures et Façades - Façades lourdes y compris poteaux | 06/07/2026 | Absence d'amiante | |

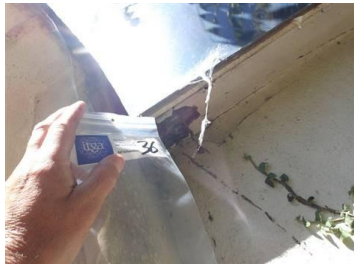
| N° de prélèvements | N° de composant *1<br>& Description opérateur | Localisation | Composant de la construction | Date du prélèvement | Résultat de l'analyse | Photo |
|---|---|---|---|---|---|---|
| P036 | <u>Identifiant:</u> ZPSO-036<br><u>Description:</u> Plaques fibrociment façades | Parties extérieures: Façades | 2 - Parois verticales extérieures et Façades - Façades légères, murs rideaux, bardages, panneaux sandwich | 06/07/2026 | Présence d'amiante | |

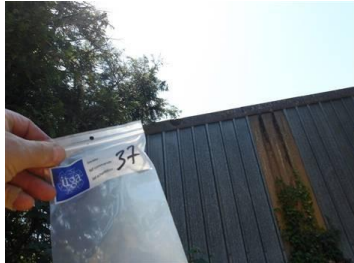
| N° de prélèvements | N° de composant *1<br>& Description opérateur | Localisation | Composant de la construction | Date du prélèvement | Résultat de l'analyse | Photo |
|---|---|---|---|---|---|---|
| P037 | <u>Identifiant:</u> ZPSO-037<br><u>Description:</u> Rives de toiture fibrociment | Parties extérieures: Totiures | 1 - Couvertures, Toitures, Terrasses et étanchéités - Éléments associés à la toiture | 06/07/2026 | Présence d'amiante | |

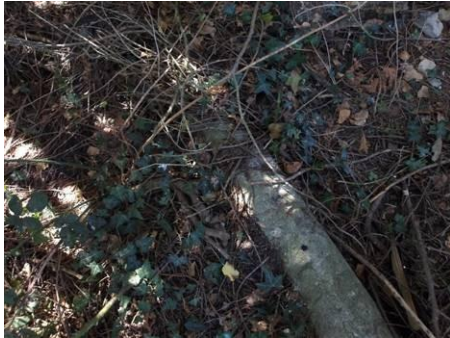
| N° de composant | Localisation | Description | Justification | Photo |
|---|---|---|---|---|
| ZPSO-039 | Parties extérieures | Conduit en fibres-ciment (Dépôt au sol) | Présence d'amiante<br>(Sur marquage du matériau) | |

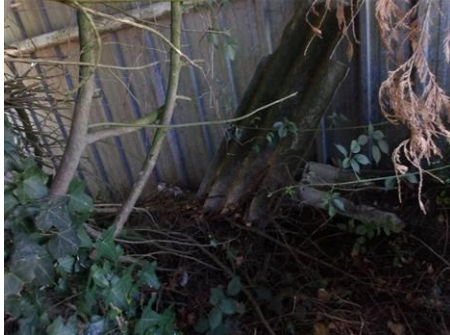
| N° de composant | Localisation | Description | Justification | Photo |
|---|---|---|---|---|
| ZPSO-040 | Parties extérieures | Plaques en fibres-ciment (Dépôt au sol) | Présence d'amiante<br>(Sur marquage du matériau) | |

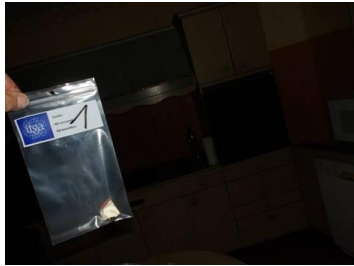
| N° de prélèvements | N° de composant *1<br>& Description opérateur | Localisation | Composant de la construction | Date du prélèvement | Résultat de l'analyse | Photo |
|---|---|---|---|---|---|---|
| P001 | <u>Identifiant:</u> ZPSO-001<br><u>Description:</u> Colle de faïence | Rez de chaussée - Cuisine | 3 - Parois verticales intérieures - Revêtements de murs, poteaux, cloisons, gaines, coffres | 06/07/2026 | Présence d'amiante | |

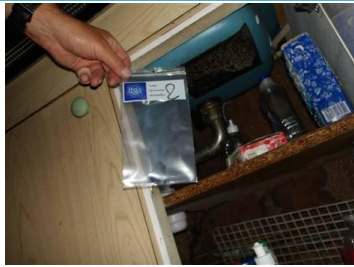
| N° de prélèvements | N° de composant *1<br>& Description opérateur | Localisation | Composant de la construction | Date du prélèvement | Résultat de l'analyse | Photo |
|---|---|---|---|---|---|---|
| P002 | <u>Identifiant:</u> ZPSO-002<br><u>Description:</u> Plaques antivibratiles | Rez de chaussée - Cuisine | 8 - Équipements divers et accessoires - Portes de placard, baignoires et éviers métalliques | 06/07/2026 | Présence d'amiante | |

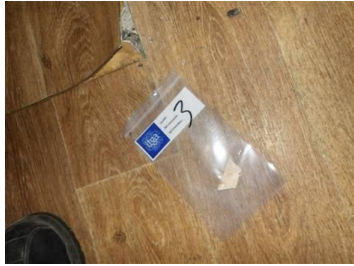
| N° de prélèvements | N° de composant *1<br>& Description opérateur | Localisation | Composant de la construction | Date du prélèvement | Résultat de l'analyse | Photo |
|---|---|---|---|---|---|---|
| P003 | <u>Identifiant:</u> ZPSO-003<br><u>Description:</u> Lé plastique + colle couche inf. | Rez de chaussée - Cuisine | 5 - Planchers et planchers techniques - Revêtements de sols | 06/07/2026 | Absence d'amiante | |

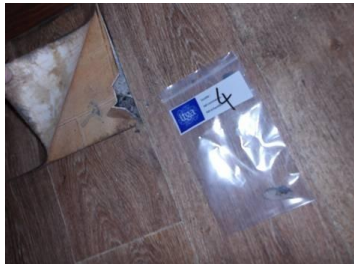
| N° de prélèvements | N° de composant *1<br>& Description opérateur | Localisation | Composant de la construction | Date du prélèvement | Résultat de l'analyse | Photo |
|---|---|---|---|---|---|---|
| P004 | <u>Identifiant:</u> ZPSO-004<br><u>Description:</u> Colle + ragréage | Rez de chaussée - Cuisine | 5 - Planchers et planchers techniques - Revêtements de sols | 06/07/2026 | Absence d'amiante | |

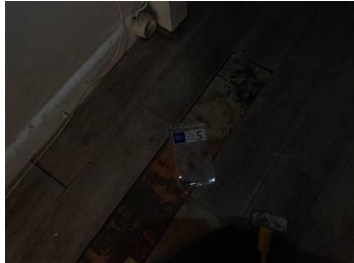
| N° de prélèvements | N° de composant *1<br>& Description opérateur | Localisation | Composant de la construction | Date du prélèvement | Résultat de l'analyse | Photo |
|---|---|---|---|---|---|---|
| P005 | <u>Identifiant:</u> ZPSO-005<br><u>Description:</u> Lé plastique + colle | Rez de chaussée - Pièce 7 | 5 - Planchers et planchers techniques - Revêtements de sols | 06/07/2026 | Absence d'amiante | |

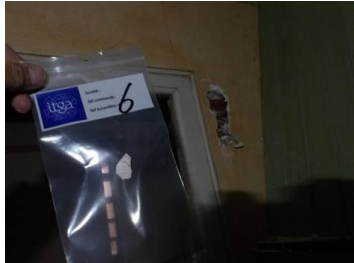
| N° de prélèvements | N° de composant *1<br>& Description opérateur | Localisation | Composant de la construction | Date du prélèvement | Résultat de l'analyse | Photo |
|---|---|---|---|---|---|---|
| P006 | <u>Identifiant:</u> ZPSO-006<br><u>Description:</u> Enduit murs | Rez de chaussée - Cuisine | 3 - Parois verticales intérieures - Murs et cloisons maçonnés | 06/07/2026 | Absence d'amiante | |

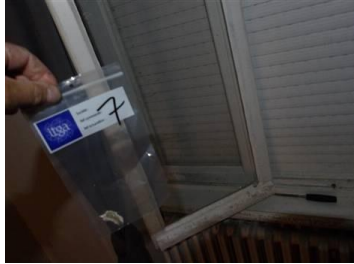
| N° de prélèvements | N° de composant *1<br>& Description opérateur | Localisation | Composant de la construction | Date du prélèvement | Résultat de l'analyse | Photo |
|---|---|---|---|---|---|---|
| P007 | <u>Identifiant:</u> ZPSO-007<br><u>Description:</u> Joint de vitrage | Rez de chaussée - Pièce 7 | 2 - Parois verticales extérieures et Façades - Menuiseries extérieures | 06/07/2026 | Absence d'amiante | |

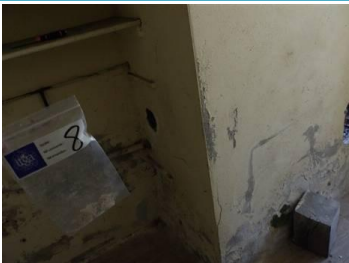
| N° de prélèvements | N° de composant *1<br>& Description opérateur | Localisation | Composant de la construction | Date du prélèvement | Résultat de l'analyse | Photo |
|---|---|---|---|---|---|---|
| P008 | <u>Identifiant:</u> ZPSO-008<br><u>Description:</u> Peinture murs | Rez de chaussée - Pièce 9 | 3 - Parois verticales intérieures - Revêtements de murs, poteaux, cloisons, gaines, coffres | 06/07/2026 | Absence d'amiante | |

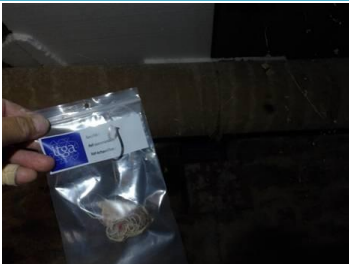
| N° de prélèvements | N° de composant *1<br>& Description opérateur | Localisation | Composant de la construction | Date du prélèvement | Résultat de l'analyse | Photo |
|---|---|---|---|---|---|---|
| P009 | <u>Identifiant:</u> ZPSO-009<br><u>Description:</u> Calorifuge | Rez de chaussée - Pièce 10 | 6 - Conduits et accessoires intérieurs - Conduits de fluides (air, eau, vapeur, fumée, échappement, autres fluides) | 06/07/2026 | Absence d'amiante | |

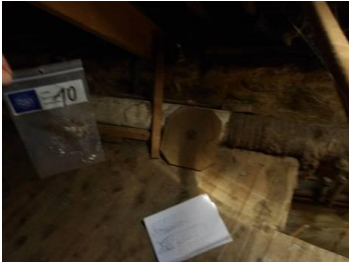
| N° de prélèvements | N° de composant *1<br>& Description opérateur | Localisation | Composant de la construction | Date du prélèvement | Résultat de l'analyse | Photo |
|---|---|---|---|---|---|---|
| P010 | <u>Identifiant:</u> ZPSO-010<br><u>Description:</u> Calorifuge | 1er étage - Combles | 6 - Conduits et accessoires intérieurs - Conduits de fluides (air, eau, vapeur, fumée, échappement, autres fluides) | 06/07/2026 | Absence d'amiante | |

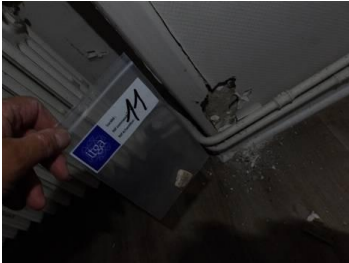
| N° de prélèvements | N° de composant *1<br>& Description opérateur | Localisation | Composant de la construction | Date du prélèvement | Résultat de l'analyse | Photo |
|---|---|---|---|---|---|---|
| P011 | <u>Identifiant:</u> ZPSO-011<br><u>Description:</u> Plot de colle doublages | Rez de chaussée - Pièce 6 | 3 - Parois verticales intérieures - Cloisons sèches (assemblées, préfabriquées) | 06/07/2026 | Absence d'amiante | |

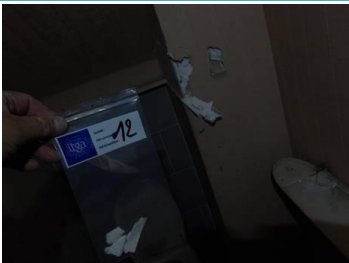
| N° de prélèvements | N° de composant *1<br>& Description opérateur | Localisation | Composant de la construction | Date du prélèvement | Résultat de l'analyse | Photo |
|---|---|---|---|---|---|---|
| P012 | <u>Identifiant:</u> ZPSO-012<br><u>Description:</u> Bandes calicot | Rez de chaussée - Salle de bain | 3 - Parois verticales intérieures - Cloisons sèches (assemblées, préfabriquées) | 06/07/2026 | Absence d'amiante | |

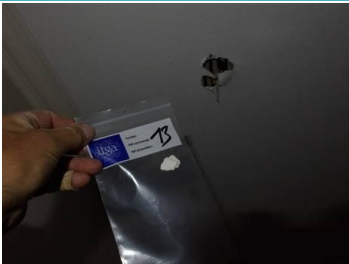
| N° de prélèvements | N° de composant *1<br>& Description opérateur | Localisation | Composant de la construction | Date du prélèvement | Résultat de l'analyse | Photo |
|---|---|---|---|---|---|---|
| P013 | <u>Identifiant:</u> ZPSO-013<br><u>Description:</u> Enduit plafonds | Rez de chaussée - Pièce 6 | 4 - Plafonds et faux plafonds - Plafonds | 06/07/2026 | Absence d'amiante | |

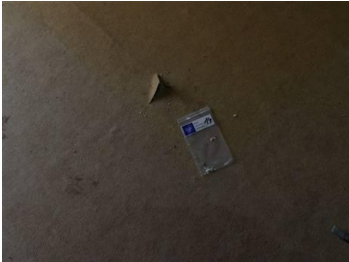
| N° de prélèvements | N° de composant *1<br>& Description opérateur | Localisation | Composant de la construction | Date du prélèvement | Résultat de l'analyse | Photo |
|---|---|---|---|---|---|---|
| P014 | <u>Identifiant:</u> ZPSO-014<br><u>Description:</u> Colle + ragréage | Rez de chaussée - Pièce 2 | 5 - Planchers et planchers techniques - Revêtements de sols | 06/07/2026 | Absence d'amiante | |

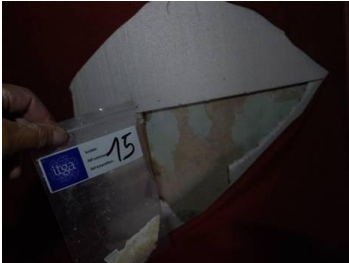
| N° de prélèvements | N° de composant *1<br>& Description opérateur | Localisation | Composant de la construction | Date du prélèvement | Résultat de l'analyse | Photo |
|---|---|---|---|---|---|---|
| P015 | <u>Identifiant:</u> ZPSO-015<br><u>Description:</u> Peinture + enduit murs | Rez de chaussée - Pièce 2 | 3 - Parois verticales intérieures - Revêtements de murs, poteaux, cloisons, gaines, coffres | 06/07/2026 | Absence d'amiante | |

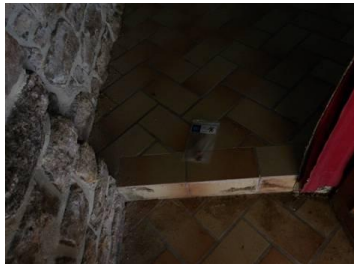
| N° de prélèvements | N° de composant *1<br>& Description opérateur | Localisation | Composant de la construction | Date du prélèvement | Résultat de l'analyse | Photo |
|---|---|---|---|---|---|---|
| P016 | <u>Identifiant:</u> ZPSO-016<br><u>Description:</u> Colle de carrelage | Rez de chaussée - Pièce 1 | 5 - Planchers et planchers techniques - Revêtements de sols | 06/07/2026 | Absence d'amiante | |

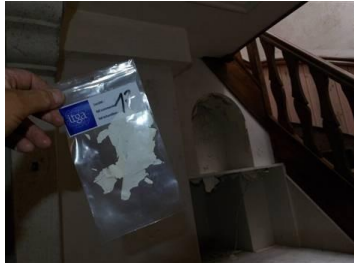
| N° de prélèvements | N° de composant *1<br>& Description opérateur | Localisation | Composant de la construction | Date du prélèvement | Résultat de l'analyse | Photo |
|---|---|---|---|---|---|---|
| P017 | <u>Identifiant:</u> ZPSO-017<br><u>Description:</u> Peinture murs/plafond | Rez de chaussée - Pièce 7 | 3 - Parois verticales intérieures - Revêtements de murs, poteaux, cloisons, gaines, coffres | 06/07/2026 | Absence d'amiante | |

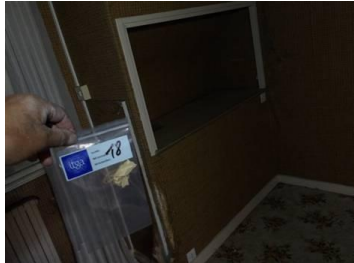
| N° de prélèvements | N° de composant *1<br>& Description opérateur | Localisation | Composant de la construction | Date du prélèvement | Résultat de l'analyse | Photo |
|---|---|---|---|---|---|---|
| P018 | <u>Identifiant:</u> ZPSO-018<br><u>Description:</u> Revêtement mural + colle | 1er étage - Chambre 2 | 3 - Parois verticales intérieures - Revêtements de murs, poteaux, cloisons, gaines, coffres | 06/07/2026 | Absence d'amiante | |

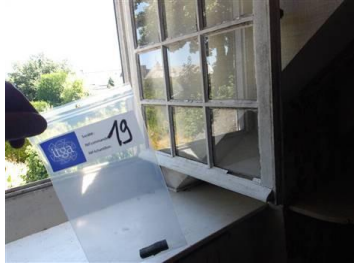
| N° de prélèvements | N° de composant *1<br>& Description opérateur | Localisation | Composant de la construction | Date du prélèvement | Résultat de l'analyse | Photo |
|---|---|---|---|---|---|---|
| P019 | <u>Identifiant:</u> ZPSO-019<br><u>Description:</u> Joint de vitrage | 1er étage - Chambre 2 | 2 - Parois verticales extérieures et Façades - Menuiseries extérieures | 06/07/2026 | Absence d'amiante | |

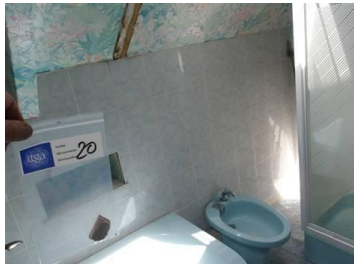
| N° de prélèvements | N° de composant *1<br>& Description opérateur | Localisation | Composant de la construction | Date du prélèvement | Résultat de l'analyse | Photo |
|---|---|---|---|---|---|---|
| P020 | <u>Identifiant:</u> ZPSO-020<br><u>Description:</u> Colle de faïence | 1er étage - Salle de bain | 3 - Parois verticales intérieures - Revêtements de murs, poteaux, cloisons, gaines, coffres | 06/07/2026 | Absence d'amiante | |

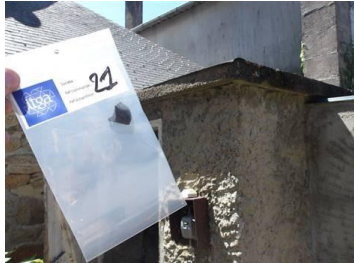
| N° de prélèvements | N° de composant *1<br>& Description opérateur | Localisation | Composant de la construction | Date du prélèvement | Résultat de l'analyse | Photo |
|---|---|---|---|---|---|---|
| P021 | <u>Identifiant:</u> ZPSO-021<br><u>Description:</u> Revêtement bitumineux | Rez de chaussée - Chaufferie | 1 - Couvertures, Toitures, Terrasses et étanchéités - Étanchéité de toiture terrasse | 06/07/2026 | Absence d'amiante | |

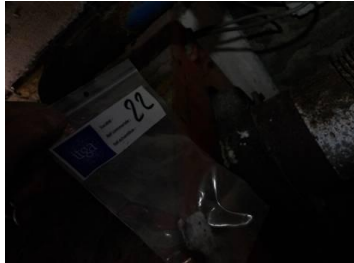
| N° de prélèvements | N° de composant *1<br>& Description opérateur | Localisation | Composant de la construction | Date du prélèvement | Résultat de l'analyse | Photo |
|---|---|---|---|---|---|---|
| P022 | <u>Identifiant:</u> ZPSO-022<br><u>Description:</u> Calorifugeage chaudière | Rez de chaussée - Chaufferie | 8 - Équipements divers et accessoires - Chaudières (mixtes, collectives), chauffe bains, radiateurs gaz modulables, Poêles à bois à fuel, à charbon, Groupes électrogènes | 06/07/2026 | Absence d'amiante | |

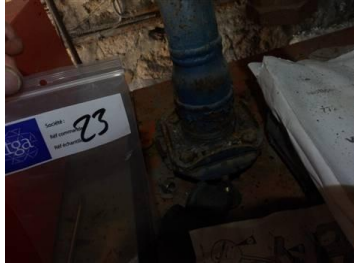
| N° de prélèvements | N° de composant *1<br>& Description opérateur | Localisation | Composant de la construction | Date du prélèvement | Résultat de l'analyse | Photo |
|---|---|---|---|---|---|---|
| P023 | <u>Identifiant:</u> ZPSO-023<br><u>Description:</u> Joint de bride | Rez de chaussée - Chaufferie | 8 - Équipements divers et accessoires - Chaudières (mixtes, collectives), chauffe bains, radiateurs gaz modulables, Poêles à bois à fuel, à charbon, Groupes électrogènes | 06/07/2026 | Absence d'amiante | |

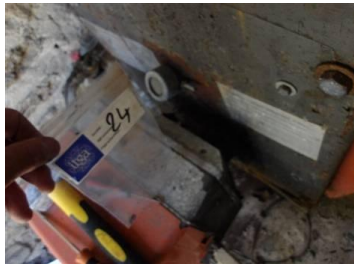
| N° de prélèvements | N° de composant *1<br>& Description opérateur | Localisation | Composant de la construction | Date du prélèvement | Résultat de l'analyse | Photo |
|---|---|---|---|---|---|---|
| P024 | <u>Identifiant:</u> ZPSO-024<br><u>Description:</u> Joint de bruleur | Rez de chaussée - Chaufferie | 8 - Équipements divers et accessoires - Chaudières (mixtes, collectives), chauffe bains, radiateurs gaz modulables, Poêles à bois à fuel, à charbon, Groupes électrogènes | 06/07/2026 | Absence d'amiante | |

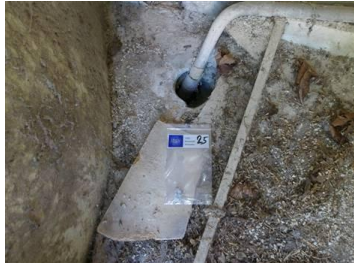
| N° de prélèvements | N° de composant *1<br>& Description opérateur | Localisation | Composant de la construction | Date du prélèvement | Résultat de l'analyse | Photo |
|---|---|---|---|---|---|---|
| P025 | <u>Identifiant:</u> ZPSO-025<br><u>Description:</u> Conduite E.U. fibrociment | Rez de chaussée - Pièce 11 | 6 - Conduits et accessoires intérieurs - Conduits de fluides (air, eau, vapeur, fumée, échappement, autres fluides) | 06/07/2026 | Présence d'amiante | |

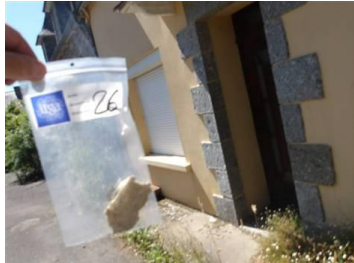
| N° de prélèvements | N° de composant *1<br>& Description opérateur | Localisation | Composant de la construction | Date du prélèvement | Résultat de l'analyse | Photo |
|---|---|---|---|---|---|---|
| P026 | <u>Identifiant:</u> ZPSO-026<br><u>Description:</u> Peinture + enduit façade | Parties extérieures: Façade | 2 - Parois verticales extérieures et Façades - Façades lourdes y compris poteaux | 06/07/2026 | Absence d'amiante | |

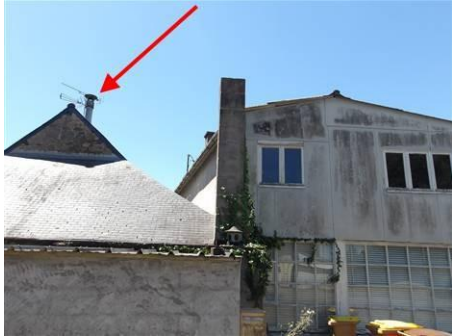
| N° de composant | Localisation | Description | Justification | Photo |
|---|---|---|---|---|
| ZPSO-028 | Parties extérieures: Toiture | Mitron fibrociment | Présence d'amiante<br>(Sur marquage du matériau) | |

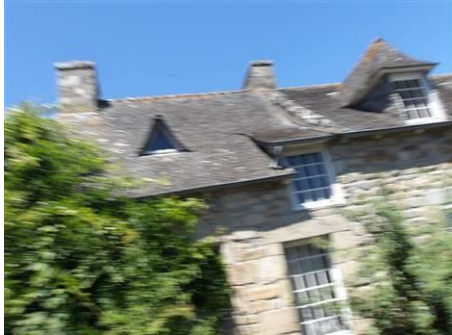
| N° de composant | Localisation | Description | Justification | Photo |
|---|---|---|---|---|
| ZPSO-029 | Parties extérieures: Toitures | Ardoises naturelles | Matériau ou produit qui<br>par nature ne contient pas<br>d'amiante | |

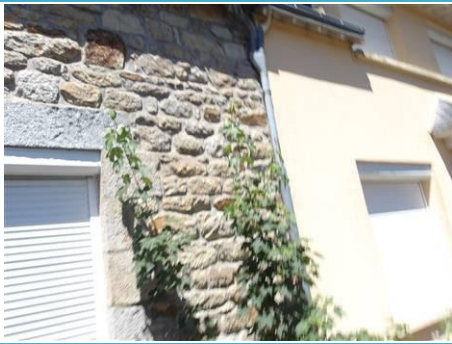
| N° de composant | Localisation | Description | Justification | Photo |
|---|---|---|---|---|
| ZPSO-030 | Parties extérieures | Conduit d'eaux pluviales zinc | Matériau ou produit qui par nature ne contient pas d'amiante | |

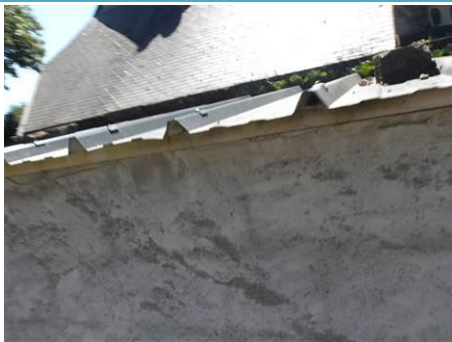
| N° de composant | Localisation | Description | Justification | Photo |
|---|---|---|---|---|
| ZPSO-031 | Rez de chaussée - Local fuel | Plaques de toitures bac acier | Matériau ou produit qui par nature ne contient pas d'amiante | |

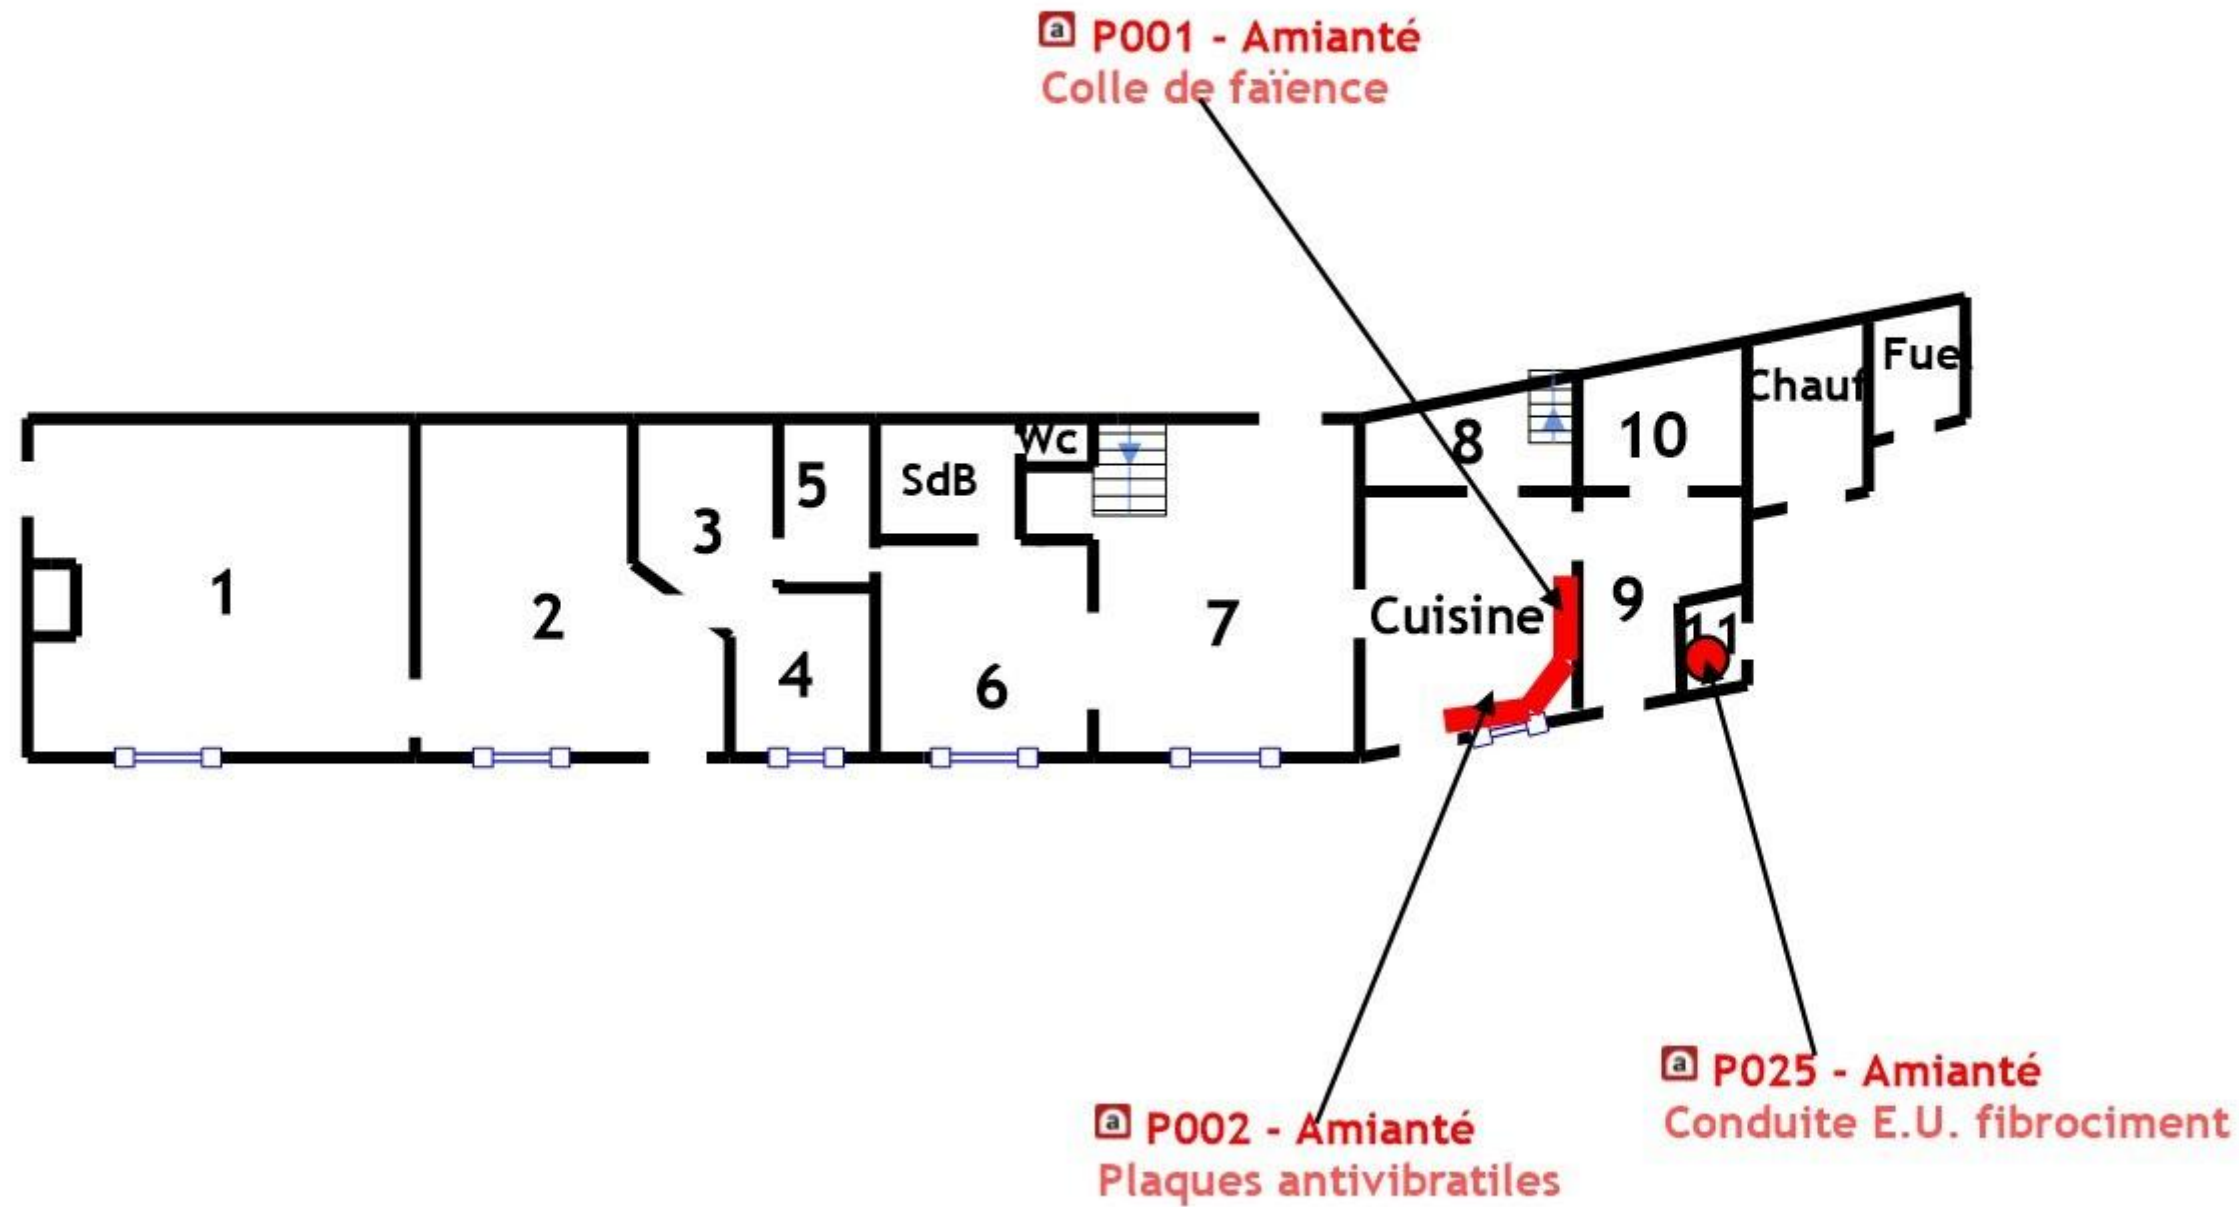
| Rez-de-chaussée | | Planche de repérage technique |
|---|--|---|
| <p>P005 - Non amianté<br/>Lé plastique + colle</p> <p>P006 - Non amianté<br/>Enduit murs</p> <p>P008 - Non amianté<br/>Peinture murs</p> <p>P017 - Non amianté<br/>Peinture murs/plafond</p> <p>P007 - Non amianté<br/>Joint de vitrage</p> <p>P003 - Non amianté<br/>Lé plastique + colle couche inf.</p> <p>P004 - Non amianté<br/>Colle + ragréage</p> | | N° planche : 4/7 |

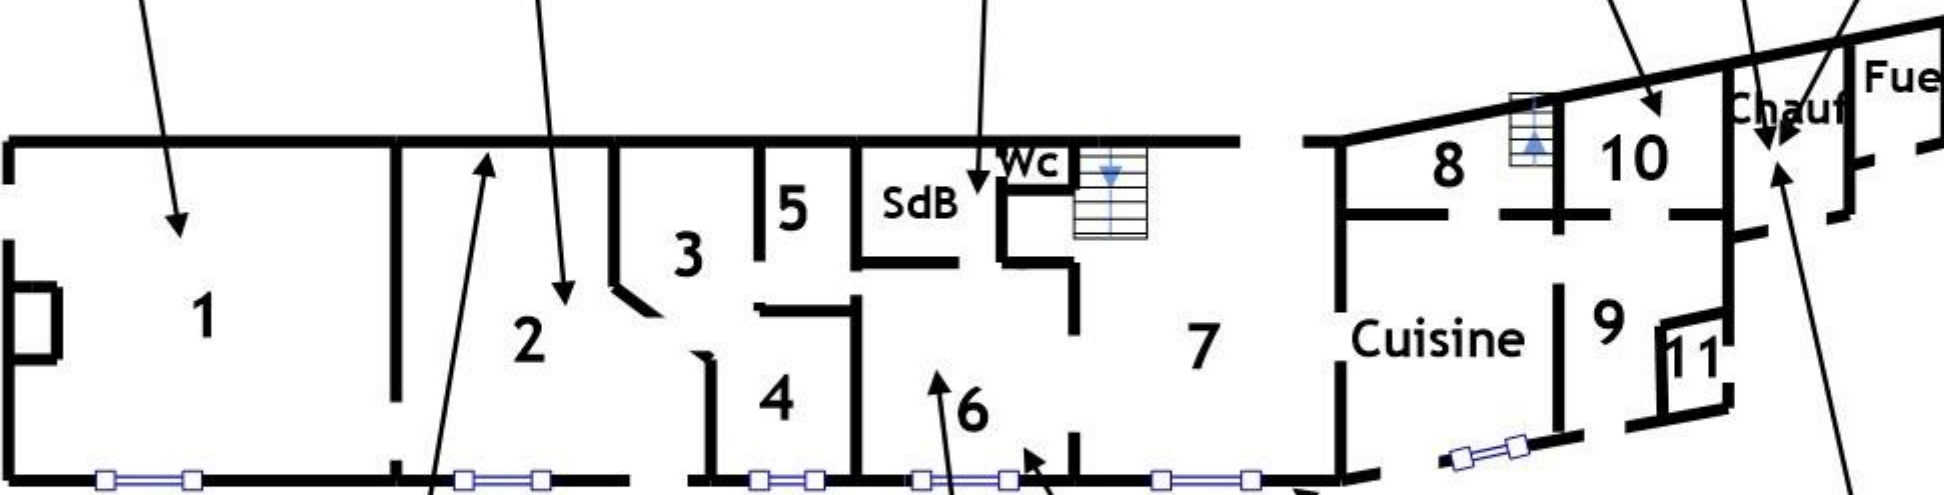
| <div> <div>Rez-de-chaussée</div> <div> <div>P016 - Non amianté<br/>Colle de carrelage</div> <div>P014 - Non amianté<br/>Colle + ragréage</div> <div>P015 - Non amianté<br/>Peinture + enduit murs</div> <div>P013 - Non amianté<br/>Enduit plafonds</div> <div>P012 - Non amianté<br/>Bandes calicot</div> <div>P011 - Non amianté<br/>Plot de colle doublages</div> <div>P009 - Non amianté<br/>Calorifuge</div> <div>P022 - Non amianté<br/>Calorifugeage chaudière</div> <div>P023 - Non amianté<br/>Joint de bride</div> <div>P024 - Non amianté<br/>Joint de bruleur</div> <div>P026 - Non amianté<br/>Peinture + enduit façade</div> </div> </div> | <div> <div>Planche de repérage technique</div> </div> |

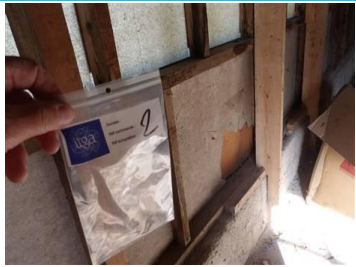
| N° de prélèvements | N° de composant *1<br>& Description opérateur | Localisation | Composant de la construction | Date du prélèvement | Résultat de l'analyse | Photo |
|---|---|---|---|---|---|---|
| P002 | <u>Identifiant:</u> ZPSO-002<br><u>Description:</u> Plaques de bardage fibrociment | Rez de chaussée - Local 2 | 2 - Parois verticales extérieures et Façades - Façades légères, murs rideaux, bardages, panneaux sandwich | 06/07/2026 | Présence d'amiante | |

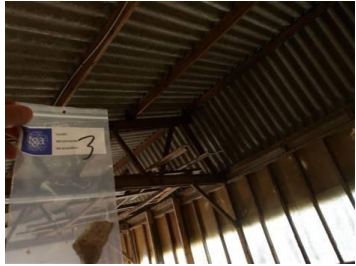
| N° de prélèvements | N° de composant *1<br>& Description opérateur | Localisation | Composant de la construction | Date du prélèvement | Résultat de l'analyse | Photo |
|---|---|---|---|---|---|---|
| P003 | <u>Identifiant:</u> ZPSO-003<br><u>Description:</u> Plaques en fibres-ciment | Rez de chaussée - Garage | 1 - Couvertures, Toitures, Terrasses et étanchéités - Plaques ondulées et planes | 06/07/2026 | Présence d'amiante | |

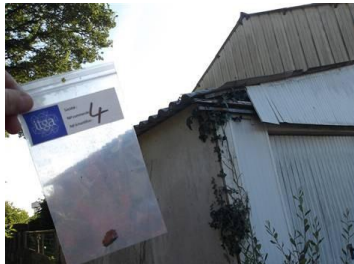
| N° de prélèvements | N° de composant *1<br>& Description opérateur | Localisation | Composant de la construction | Date du prélèvement | Résultat de l'analyse | Photo |
|---|---|---|---|---|---|---|
| P004 | <u>Identifiant:</u> ZPSO-004<br><u>Description:</u> Plaques en fibres-ciment | Parties extérieures: Toiture garage | 1 - Couvertures, Toitures, Terrasses et étanchéités - Plaques ondulées et planes | 06/07/2026 | Présence d'amiante | |

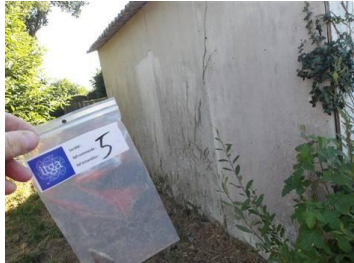
| N° de prélèvements | N° de composant *1<br>& Description opérateur | Localisation | Composant de la construction | Date du prélèvement | Résultat de l'analyse | Photo |
|---|---|---|---|---|---|---|
| P005 | <u>Identifiant:</u> ZPSO-005<br><u>Description:</u> Plaques de bardage fibrociment | Rez de chaussée - Garage | 2 - Parois verticales extérieures et Façades - Façades légères, murs rideaux, bardages, panneaux sandwich | 06/07/2026 | Présence d'amiante | |

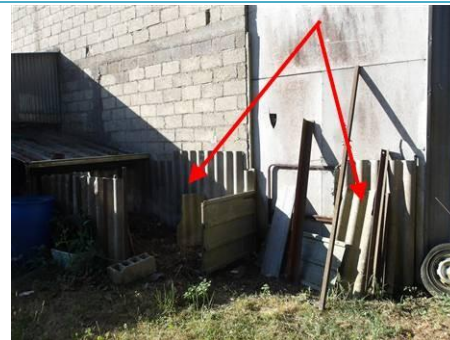
| N° de composant | Localisation | Description | Justification | Photo |
|---|---|---|---|---|
| ZPSO-006 | Parties extérieures | Plaques en fibres-ciment (dépôt au sol) | Présence d'amiante<br>(Sur marquage du matériau) | |

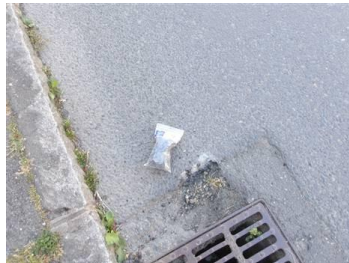
| N° de prélèvements | N° de composant *1<br>& Description opérateur | Localisation | Composant de la construction | Date du prélèvement | Résultat de l'analyse | Photo |
|---|---|---|---|---|---|---|
| P004 | <u>Identifiant:</u> ZPSO-004<br><u>Description:</u> Enrobé bitumineux | Rue de l'Eglise - Rue de l'Eglise | 10 - Aménagements, voiries et réseaux divers - Voiries | 06/07/2026 | Absence d'amiante | |

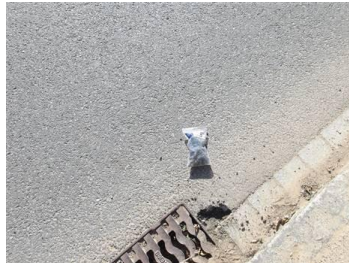
| N° de prélèvements | N° de composant *1<br>& Description opérateur | Localisation | Composant de la construction | Date du prélèvement | Résultat de l'analyse | Photo |
|---|---|---|---|---|---|---|
| P005 | <u>Identifiant:</u> ZPSO-005<br><u>Description:</u> Enrobé bitumineux | Rue de Montifault - Rue de Montifault | 10 - Aménagements, voiries et réseaux divers - Voiries | 06/07/2026 | Absence d'amiante | |

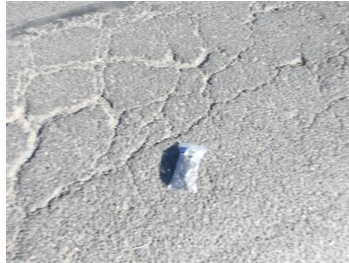
| N° de prélèvements | N° de composant *1<br>& Description opérateur | Localisation | Composant de la construction | Date du prélèvement | Résultat de l'analyse | Photo |
|---|---|---|---|---|---|---|
| P006 | <u>Identifiant:</u> ZPSO-006<br><u>Description:</u> Enrobé bitumineux | Rue d'Hervelin - Rue d'Hervelin | 10 - Aménagements, voiries et réseaux divers - Voiries | 06/07/2026 | Absence d'amiante | |
