# INSPECTION TELEVISEE DES RESEAUX D'ASSAINISSEMENT

| Chantier | : DIVERSES RUES (DES MOUSSES, DU MINIHIC, DE L'ABBAYE<br>DES PETITS PORTS & DE LA TOUR BONHEUR)<br>35400 SAINT MALO |
| Référence du dossier | : 20250210-061 |
| Date d'inspection | : 10/02/2025 |

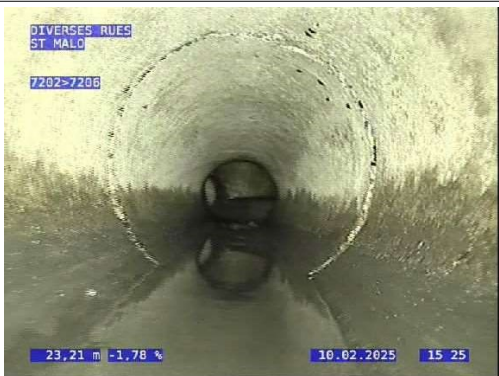
| | Distance | Pente | Compteur |
|---|---|---|---|
| (BDD.A) Niveau d'eau - effluent clair (radier visible) : Niveau=de 5 à 10%<br>(BDD.A) Niveau d'eau - effluent clair (radier visible) (Début 1)<br>Niveau = de 5 à 10% | | | |

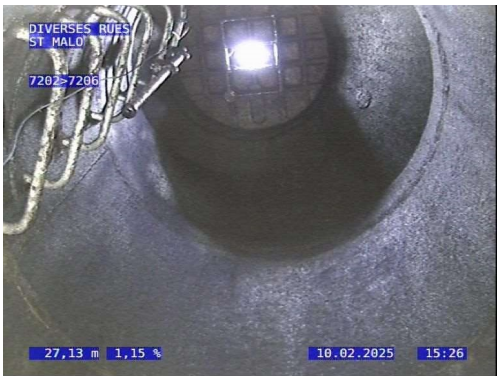
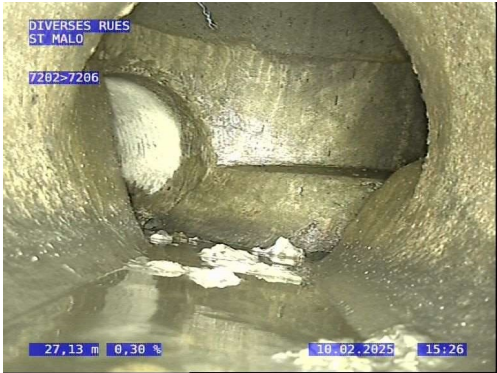
| | Distance | Pente | Compteur |
|---|---|---|---|
| <p>(BDD.A) Niveau d'eau - effluent clair (radier visible) : Niveau=de 5 à 10%</p> <p>(BCE.A) Type du noeud d'arrivée - regard de visite</p> <p>Référence du noeud = 7206</p> <p>(BDD.A) Niveau d'eau - effluent clair (radier visible) (Fin 1)</p> <p>Niveau = de 5 à 10%</p> | | | |

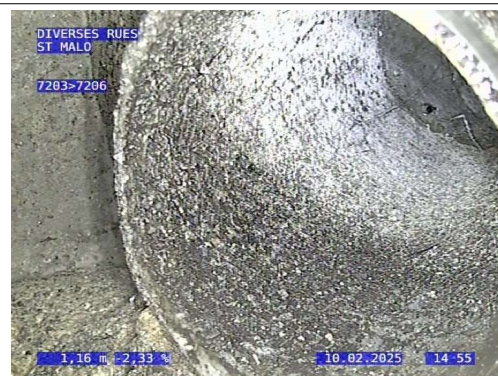
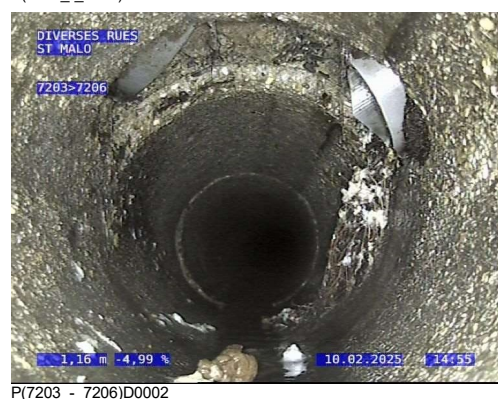
| Distance | Pente | Compteur |
|---|---|---|
| (BDD.A) Niveau d'eau - effluent clair (radier visible) : Niveau=<5%<br>(BCA.G.A) Raccordement du branchement - type de raccord inconnu - raccordement ouvert à 01 heure<br>(BBA.B) Racines - radicelles | | |

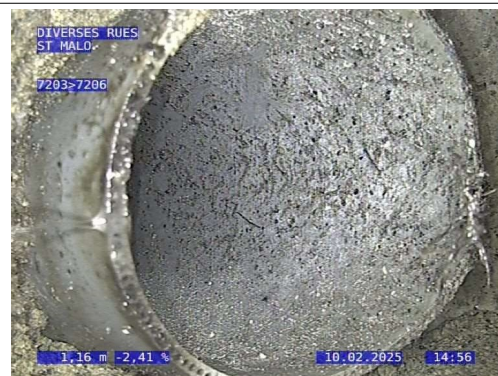
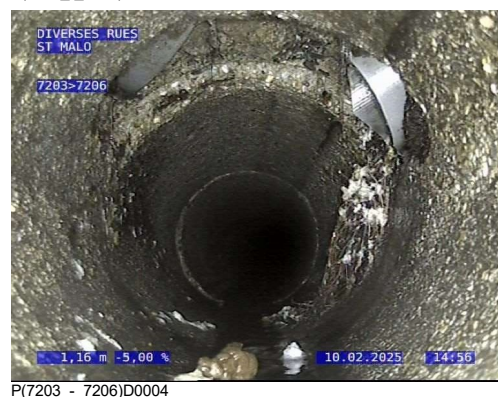
| Distance | Pente | Compteur |
|---|---|---|
| (BDD.A) Niveau d'eau - effluent clair (radier visible) : Niveau=<5%<br>(BCA.G.A) Raccordement du branchement - type de raccord inconnu - raccordement ouvert à 11 heures<br>(BDE.A.C) Ecoulement provenant dans une canalisation entrante - effluent clair (radier visible) - aucun mauvais raccordement observé | | |

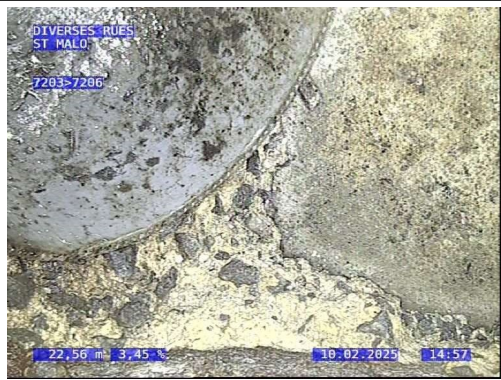
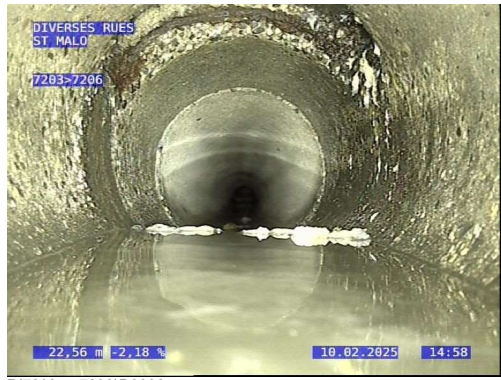
| | Distance | Pente | Compteur |
|---|---|---|---|
| (BDD.A) Niveau d'eau - effluent clair (radier visible) : Niveau=de 10 à 15%<br>(BCA.G.A) Raccordement du branchement - type de raccord inconnu - raccordement ouvert à 11 heures<br>(BBC.C) Dépôts - dur ou compacté<br>Epaisseur des dépôts = de 10 à 15%<br>(BDD.A) Niveau d'eau - effluent clair (radier visible) (Fin 1)<br>Niveau = de 10 à 15% | | | |

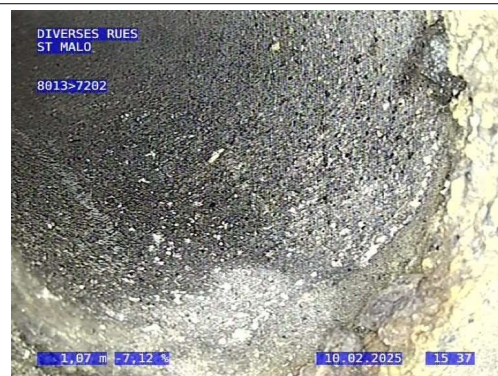
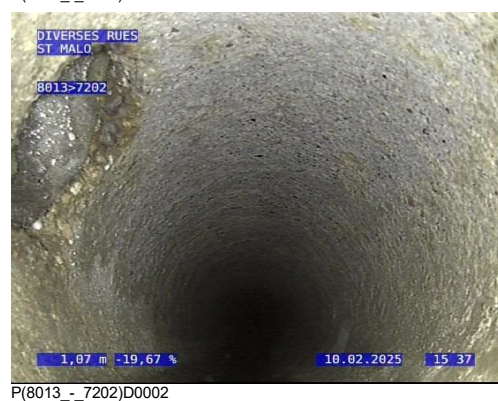
| | Distance | Pente | Compteur |
|---|---|---|---|
| (BDD.A) Niveau d'eau - effluent clair (radier visible) : Niveau=<5%<br>(BCA.E.A) Raccordement du branchement - piquage direct - buriné - raccordement ouvert à 10 heures | | | |

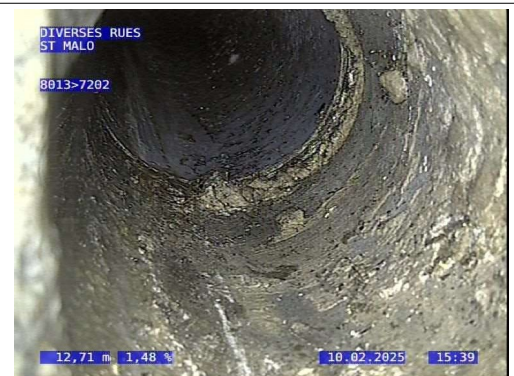
P(8013\_-\_7202)D0007

(BCA.E.A) Raccordement du branchement - piquage direct - buriné - raccordement ouvert à 10 heures

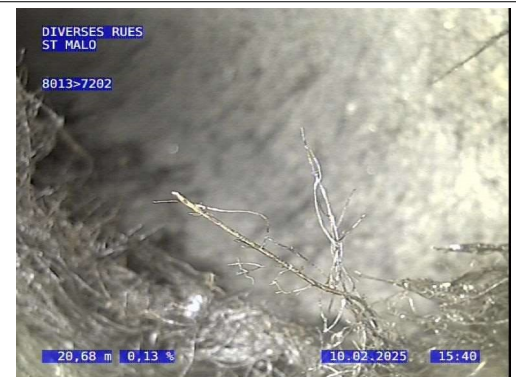
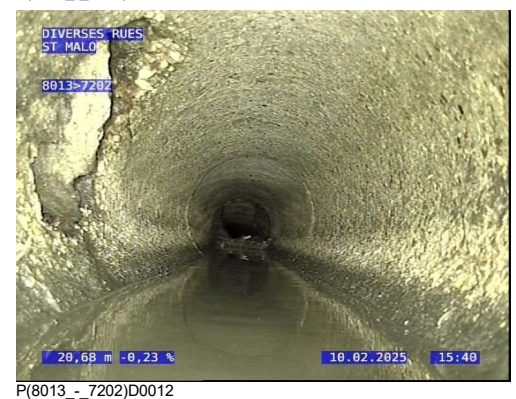
| | Distance | Pente | Compteur |
|---|---|---|---|
| (BDD.A) Niveau d'eau - effluent clair (radier visible) : Niveau=de 10 à 15%<br>(BCA.G.A) Raccordement du branchement - type de raccord inconnu - raccordement ouvert à 10 heures<br>(BAH.Z) Raccordement défectueux - RACINES | | | |

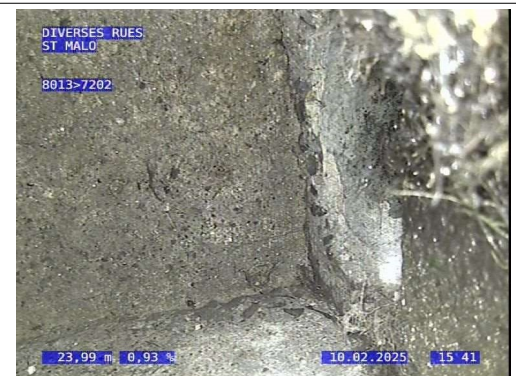
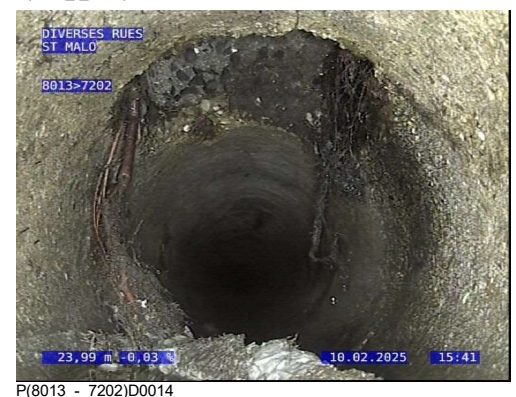
| | Distance | Pente | Compteur |
|---|---|---|---|
| (BDD.A) Niveau d'eau - effluent clair (radier visible) : Niveau=de 10 à 15%<br>(BCA.G.A) Raccordement du branchement - type de raccord inconnu - raccordement ouvert à 01 heure<br>(BAH.Z) Raccordement défectueux - RACINES | | | |

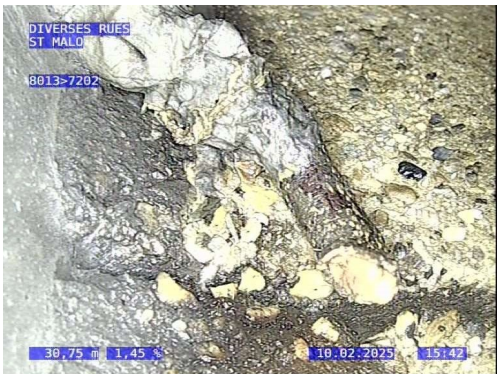
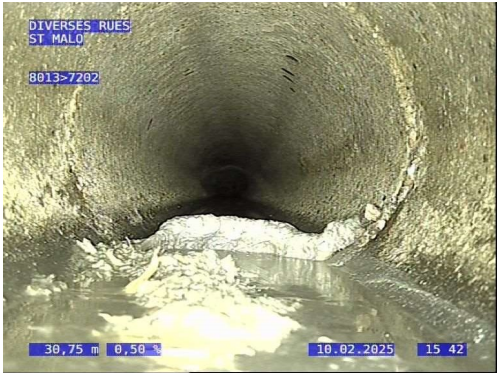
| | Distance | Pente | Compteur |
|---|---|---|---|
| <p>(BDD.A) Niveau d'eau - effluent clair (radier visible) : Niveau=&lt;5%</p> <p>(BBA.A) Racines - grosse racine isolée</p> <p>(BDD.A) Niveau d'eau - effluent clair (radier visible) (Fin 1)</p> <p>Niveau = de 10 à 15%</p> | | | |

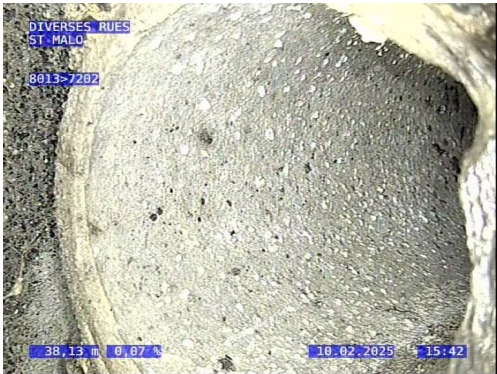
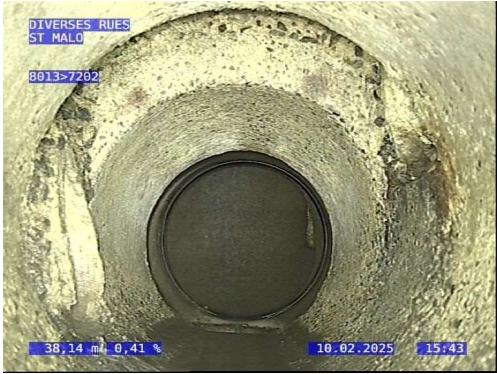
| | Distance | Pente | Compteur |
|---|---|---|---|
| <p>(BDD.A) Niveau d'eau - effluent clair (radier visible) : Niveau=&lt;5%</p> <p>(BCA.G.A) Raccordement du branchement - type de raccord inconnu - raccordement ouvert à 01 heure</p> | | | |

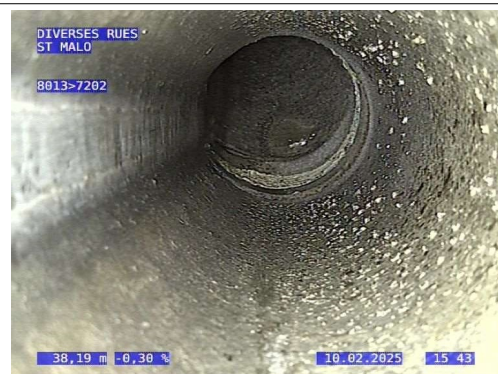
P(8013\_-\_7202)D0019

| | Distance | Pente | Compteur |
|---|---|---|---|
| (BDD.A) Niveau d'eau - effluent clair (radier visible) : Niveau=<5%<br>(BCA.G.A) Raccordement du branchement - type de raccord inconnu - raccordement ouvert à 09 heures | | | |

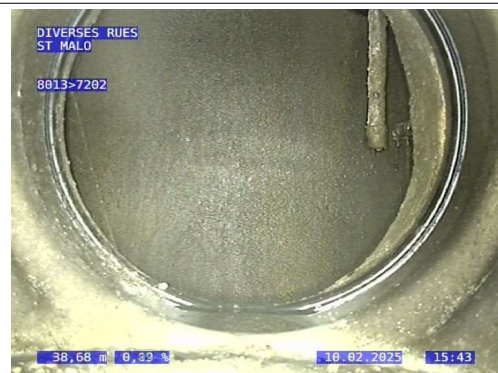
P(8013\_-\_7202)D0021

| | Distance | Pente | Compteur |
|---|---|---|---|
| (BDD.A) Niveau d'eau - effluent clair (radier visible) : Niveau=<5%<br>(AED.AX) Matériau - PVC-U<br>(AEC.C) Section Transversale - Ovoïde<br>PASSAGE DIAM 300 A 400<br>Hauteur de la section = Ø400mm<br>(BDC.Z.A) Inspection terminée avant le noeud d'arrivée - CHUTE ACCOMPAGNÉE EXTERNE<br>AU REGARD - inspection objective terminée | | | |

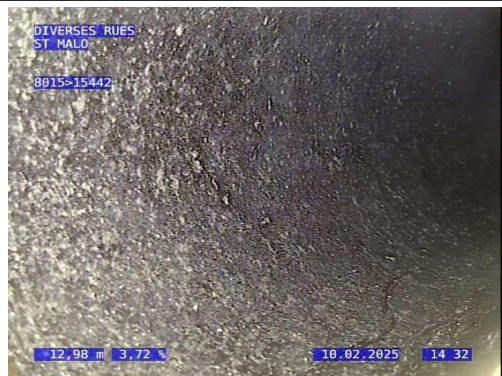
P(8015 - 15442)D0001

| | Distance | Pente | Compteur |
|---|---|---|---|
| (BDD.A) Niveau d'eau - effluent clair (radier visible) : Niveau=<5%<br>(BCA.G.A) Raccordement du branchement - type de raccord inconnu - raccordement ouvert à 02 heures | | | |

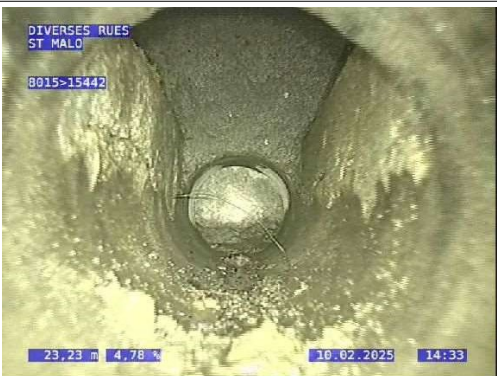
| | Distance | Pente | Compteur |
|---|---|---|---|
| (BDD.A) Niveau d'eau - effluent clair (radier visible) : Niveau=<5%<br>(BBC.B) Dépôts - grossier<br>Epaisseur des dépôts = <5% | | | |

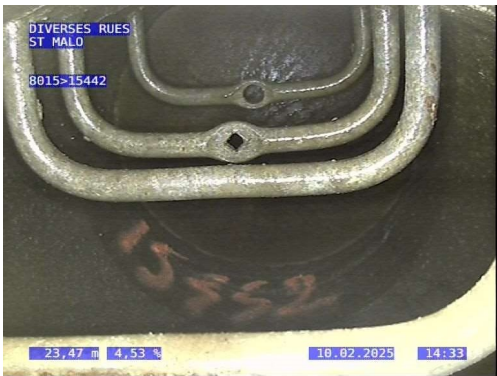
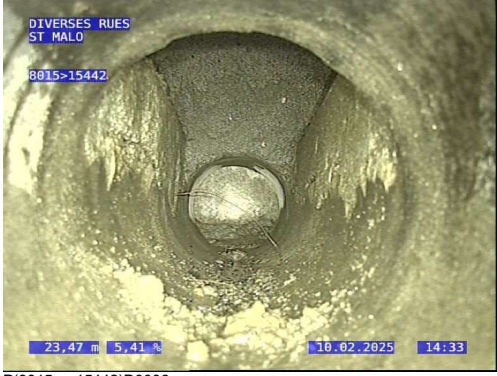
| | Distance | Pente | Compteur |
|---|---|---|---|
| <p>(BDD.A) Niveau d'eau - effluent clair (radier visible) : Niveau=&lt;5%</p> <p>(BCE.A) Type du noeud d'arrivée - regard de visite</p> <p>Référence du noeud = 15442</p> <p>(BAF.A.B) Dégradation de surface - rugosité accrue - chimique - générale (Fin 1)</p> | | | |

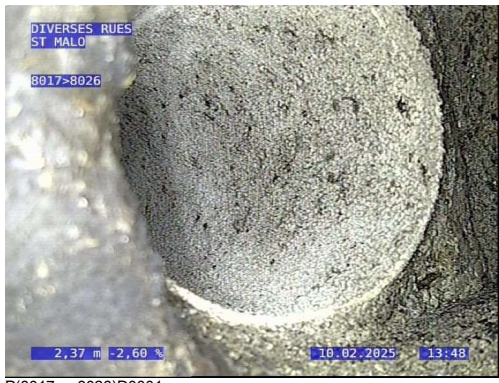
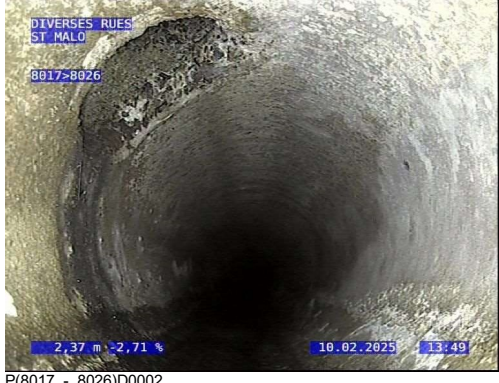
| | Distance | Pente | Compteur |
|---|---|---|---|
| (BDD.A) Niveau d'eau - effluent clair (radier visible) : Niveau=<5%<br>(BCA.G) Raccordement du branchement - type de raccord inconnu à 11 heures | | | |

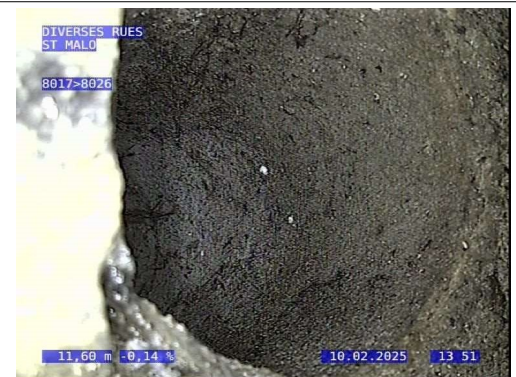
P(8017\_- 8026)D0005

| | Distance | Pente | Compteur |
|---|---|---|---|
| (BDD.A) Niveau d'eau - effluent clair (radier visible) : Niveau=<5%<br>(BCA.G.A) Raccordement du branchement - type de raccord inconnu - raccordement ouvert à 10 heures | | | |

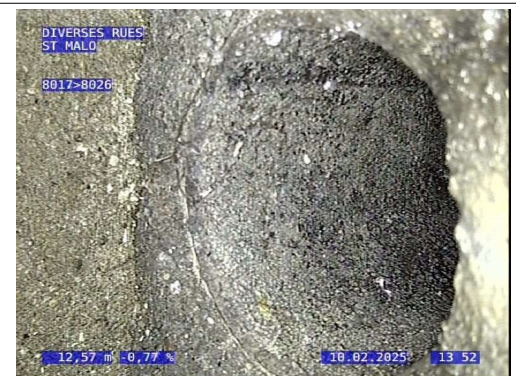
P(8017\_- 8026)D0007

| | Distance | Pente | Compteur |
|---|---|---|---|
| (BDD.A) Niveau d'eau - effluent clair (radier visible) : Niveau=<5%<br>(BCA.G.A) Raccordement du branchement - type de raccord inconnu - raccordement ouvert à 01 heure | | | |

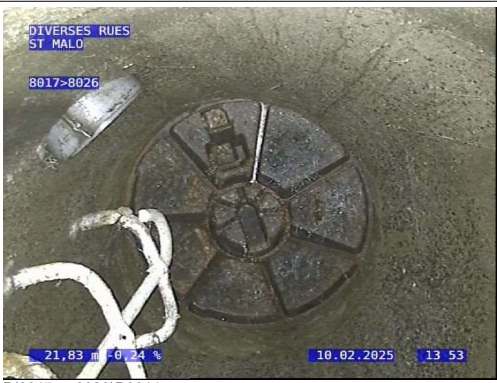
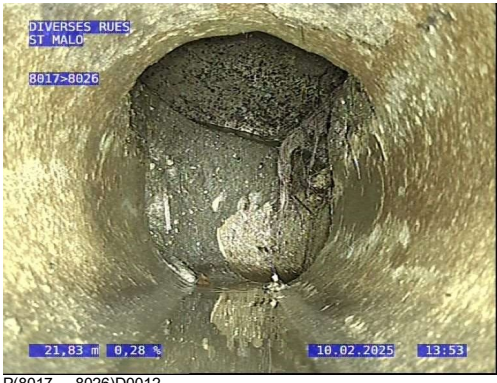
| | Distance | Pente | Compteur |
|---|---|---|---|
| (BDD.A) Niveau d'eau - effluent clair (radier visible) : Niveau=<5%<br>(BCE.A) Type du noeud d'arrivée - regard de visite<br>Référence du noeud = 8026<br>(BBA.C) Racines - ensemble complexe de racines | | | |

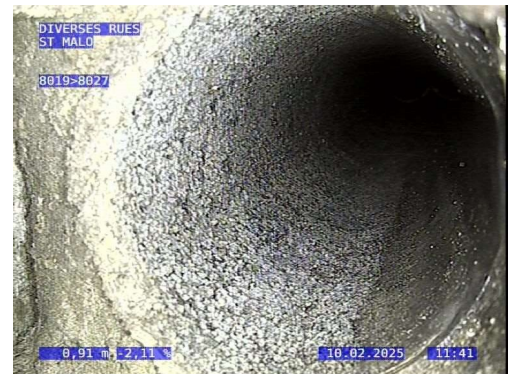
P(8019\_- 8027)D0001

(BCA.E.A) Raccordement du branchement - piquage direct - buriné - raccordement ouvert à 03 heures

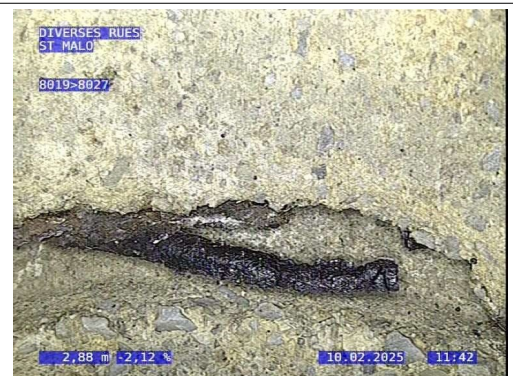
P(8019\_- 8027)D0003

(BAI.A.D) Joint d'étanchéité apparent - anneau d'étanchéité - pénétrant et rompu à 12 heures

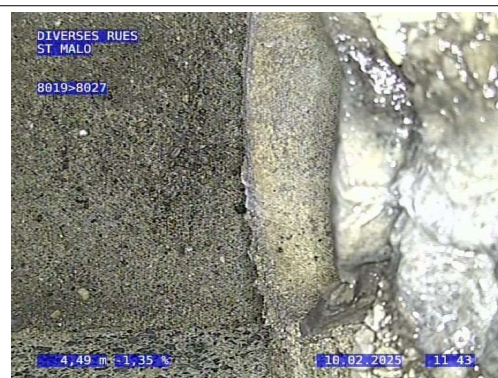
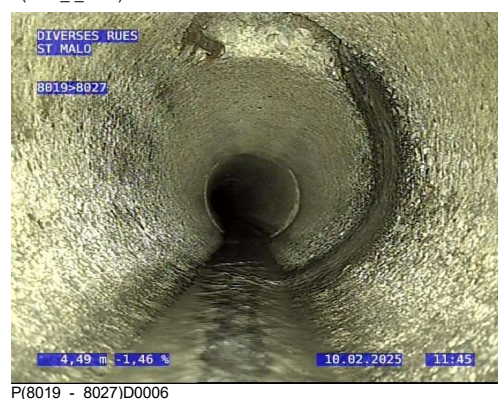
| | Distance | Pente | Compteur |
|---|---|---|---|
| <p>(BDD.A) Niveau d'eau - effluent clair (radier visible) : Niveau=&lt;5%</p> <p>(BCA.G.A) Raccordement du branchement - type de raccord inconnu - raccordement ouvert à 01 heure</p> <p>(BDE.A.C) Ecoulement provenant dans une canalisation entrante - effluent clair (radier visible) - aucun mauvais raccordement observé</p> | | | |

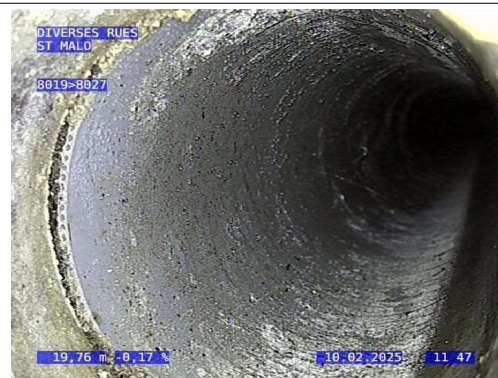
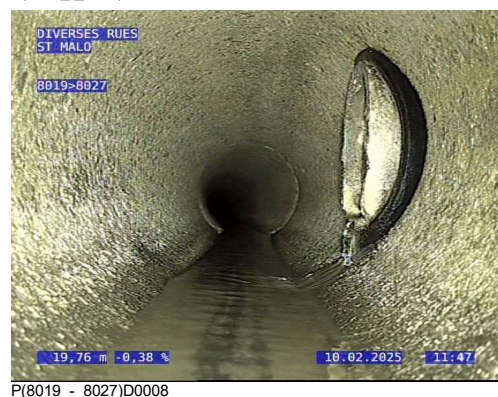
| | Distance | Pente | Compteur |
|---|---|---|---|
| <p>(BDD.A) Niveau d'eau - effluent clair (radier visible) : Niveau=&lt;5%</p> <p>(BCA.B.A) Raccordement du branchement - selle - carottée - raccordement ouvert à 03 heures</p> <p>(BDE.A.C) Ecoulement provenant dans une canalisation entrante - effluent clair (radier visible) - aucun mauvais raccordement observé</p> <p>(BAG) Branchement pénétrant</p> <p>Longueur de la saillie = de 15 à 20%</p> | | | |

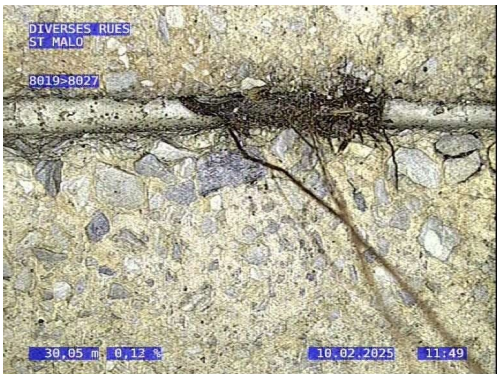
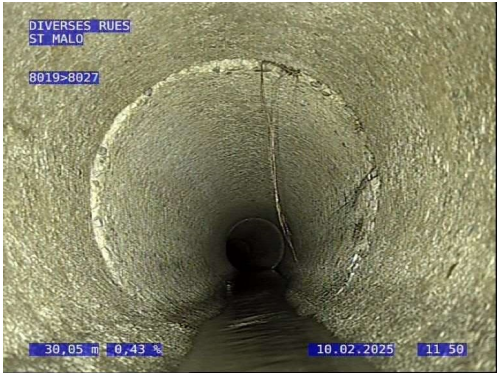
| | Distance | Pente | Compteur |
|---|---|---|---|
| (BDD.A) Niveau d'eau - effluent clair (radier visible) : Niveau=<5%<br>(BBA.B) Racines - radicelles | | | |

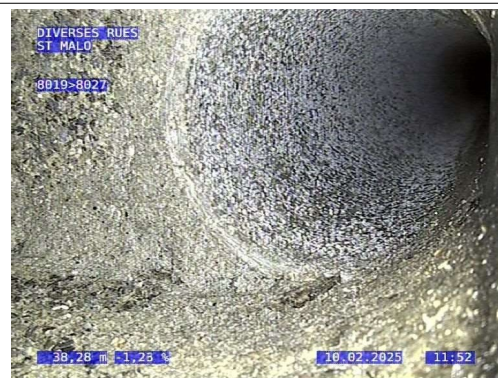
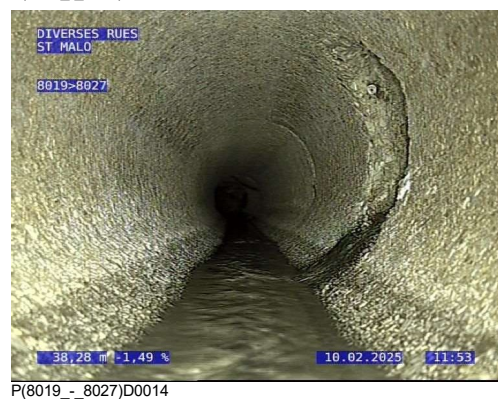
| | Distance | Pente | Compteur |
|---|---|---|---|
| (BDD.A) Niveau d'eau - effluent clair (radier visible) : Niveau=<5%<br>(BCA.E.A) Raccordement du branchement - piquage direct - buriné - raccordement ouvert à 02 heures<br>(BDE.A.C) Ecoulement provenant dans une canalisation entrante - effluent clair (radier visible) - aucun mauvais raccordement observé | | | |

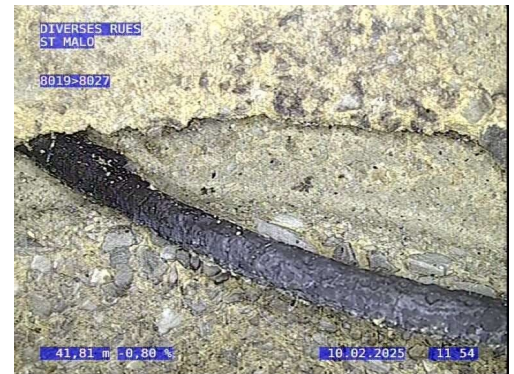
P(8019\_- 8027)D0015

(BAI.A.B) Joint d'étanchéité apparent - anneau d'étanchéité - pénétrant mais non rompu, le plus bas au-dessus de la ligne médiane

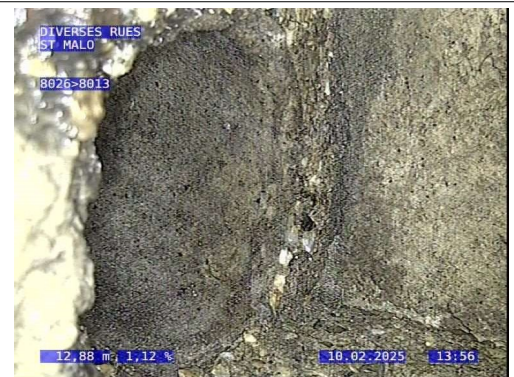
P(8026 - 8013)D0003

| | Distance | Pente | Compteur |
|---|---|---|---|
| (BDD.A) Niveau d'eau - effluent clair (radier visible) : Niveau=de 5 à 10%<br>(BCA.G.A) Raccordement du branchement - type de raccord inconnu - raccordement ouvert à 11 heures | | | |

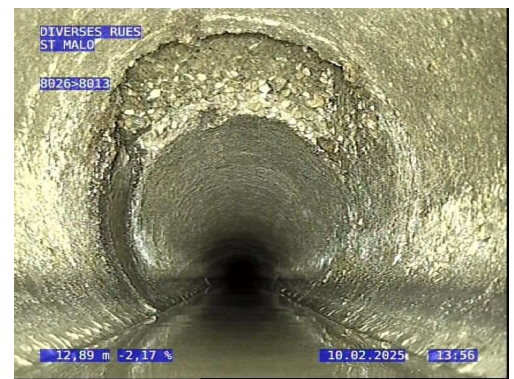
P(8026 - 8013)D0004

| | Distance | Pente | Compteur |
|---|---|---|---|
| (BDD.A) Niveau d'eau - effluent clair (radier visible) : Niveau=de 10 à 15%<br>(BDD.A) Niveau d'eau - effluent clair (radier visible) (Modification 1)<br>Niveau = de 10 à 15% | | | |

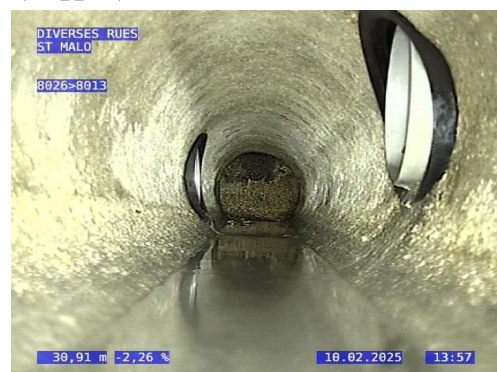
P(8026\_- 8013)D0006

(BCA.B.A) Raccordement du branchement - selle - carottée - raccordement ouvert à 09 heures

(BDE.A.C) Ecoulement provenant dans une canalisation entrante - effluent clair (radier visible) - aucun mauvais raccordement observé

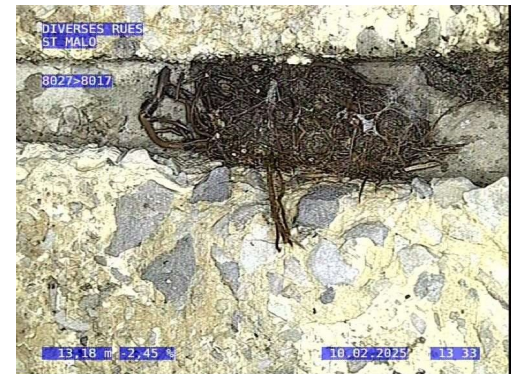
P(8027\_- 8017)D0003

(BBA.B) Racines - racinelles

(BAJ.C) Déplacement d'assemblage - déviation angulaire à 9 heures

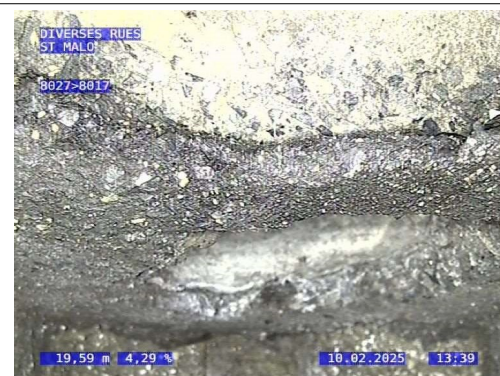
P(8027\_-\_8017)D0007

(BDD.A) Niveau d'eau - effluent clair (radier visible) : Niveau=<5%  
(BCA.G) Raccordement du branchement - type de raccord inconnu à 12 heures

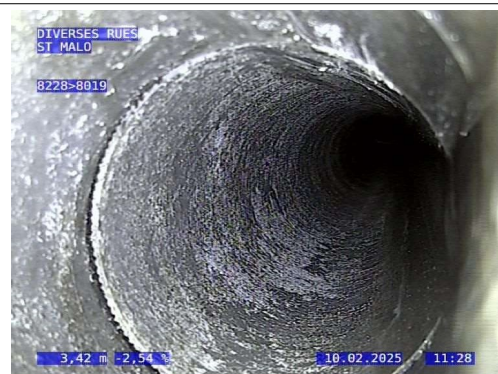
P(8028 \_ 8019)D0001

(BCA.B.A) Raccordement du branchement - selle - carottée - raccordement ouvert à 03 heures

(BDE.A.C) Ecoulement provenant dans une canalisation entrante - effluent clair (radier visible) - aucun mauvais raccordement observé

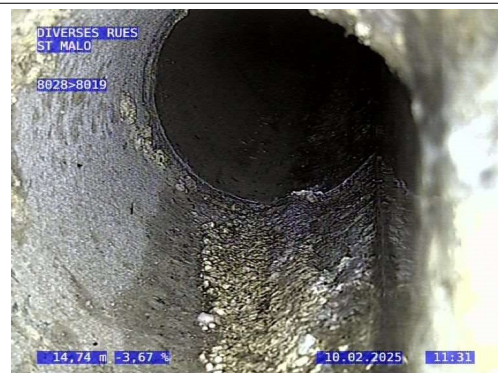
P(8028 \_ 8019)D0003

(BCA.E) Raccordement du branchement - piquage direct - buriné à 03 heures

(BDE.A.C) Ecoulement provenant dans une canalisation entrante - effluent clair (radier visible) - aucun mauvais raccordement observé

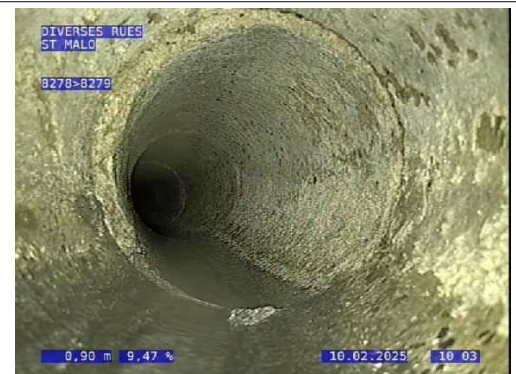
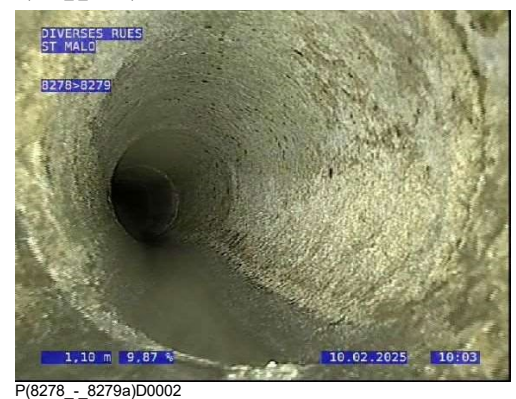
| | Distance | Pente | Compteur |
|---|---|---|---|
| (BDD.A) Niveau d'eau - effluent clair (radier visible) : Niveau=<5%<br>(BAJ.C) Déplacement d'assemblage - déviation angulaire à 9 heures | | | |

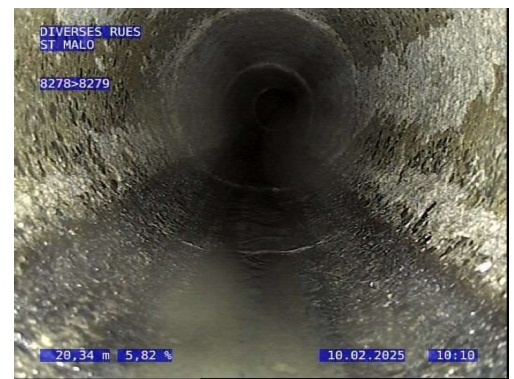
P(8278 - 8279)D0004

(BAB.C.B) Fissure - fissure ouverte - circonférentielle

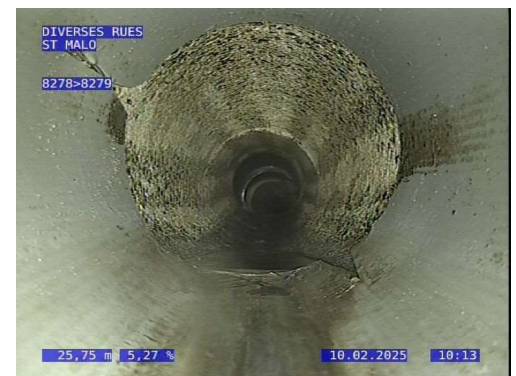
P(8278\_- 8279)D0008

(BAB.C.A) Fissure - fissure ouverte - longitudinale

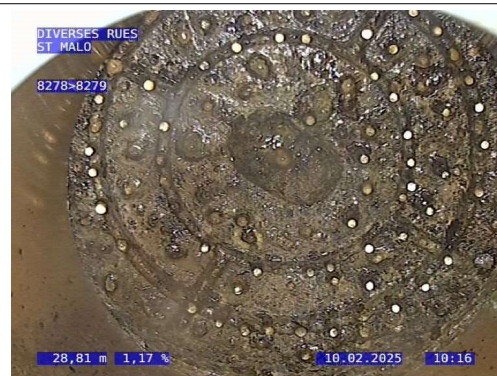
P(8278 - 8279)D0011

(BDB) REGARD 8279a NON VISIBLE

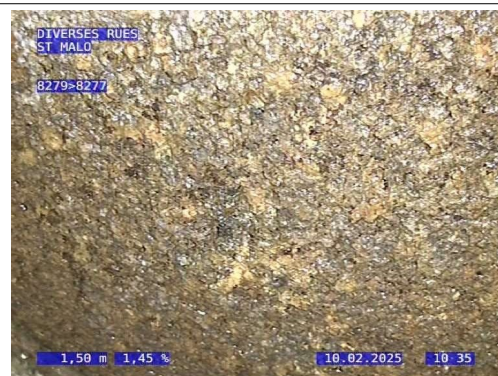
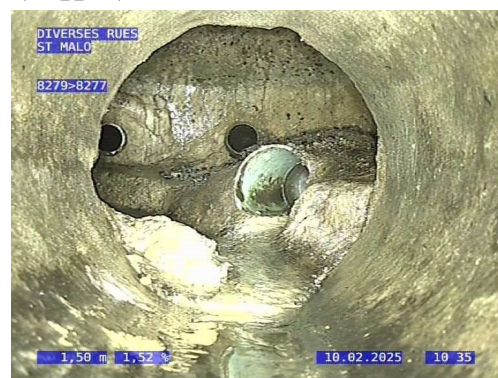
P(8279\_- 8277)D0009

(BCE.A) Type du noeud d'arrivée - regard de visite

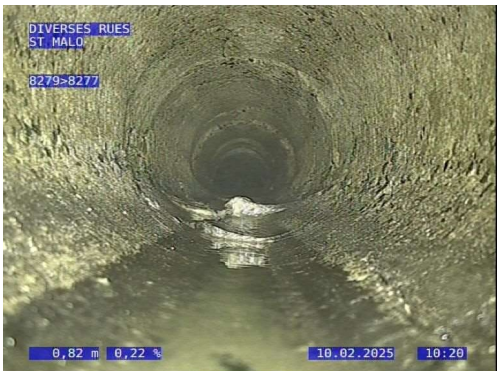
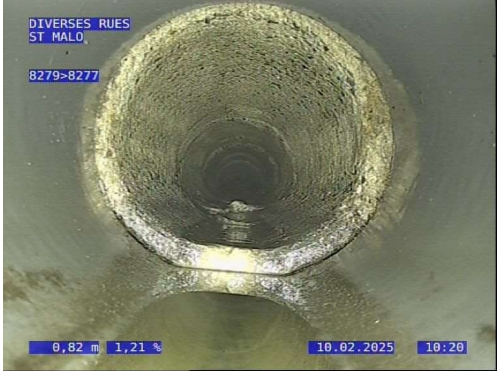
| | Distance | Pente | Compteur |
|---|---|---|---|
| (BDD.A) Niveau d'eau - effluent clair (radier visible) : Niveau=<5%<br>(AED.AH) Matériau - Béton armé<br>PASSAGE PVC A BETON | | | |

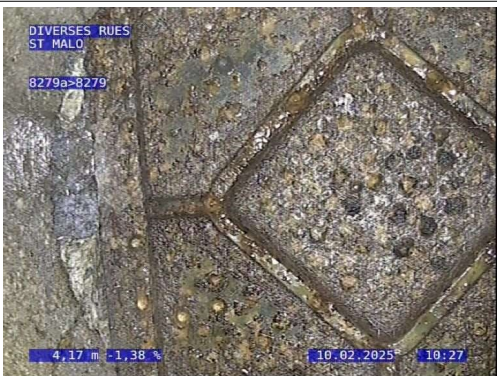
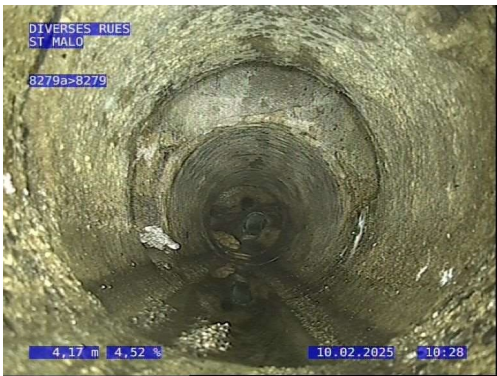
| | Distance | Pente | Compteur |
|---|---|---|---|
| (BDD.A) Niveau d'eau - effluent clair (radier visible) : Niveau=<5%<br>(BCE.A) Type du noeud d'arrivée - regard de visite<br>Référence du noeud = 8279 | | | |

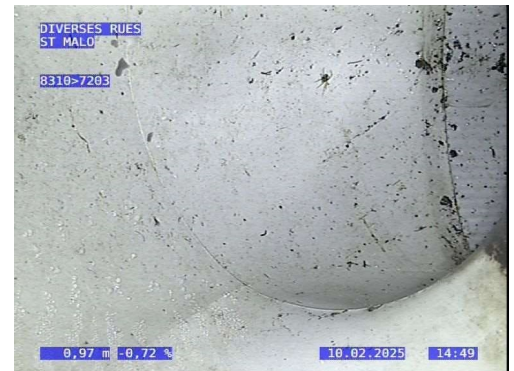
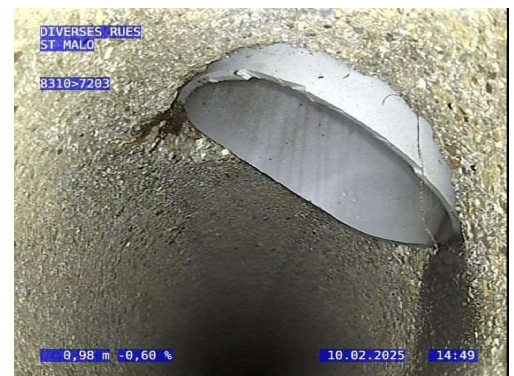
P(8310\_- 7203)D0001

(BCA.E.A) Raccordement du branchement - piquage direct - buriné - raccordement ouvert à 01 heure

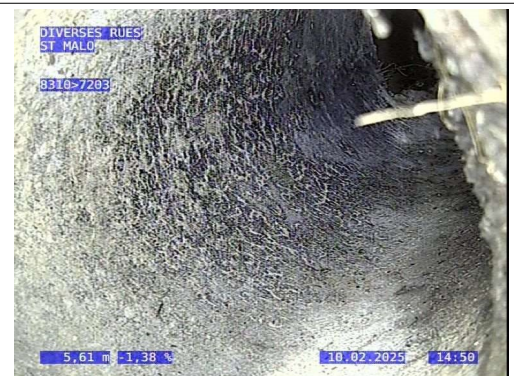
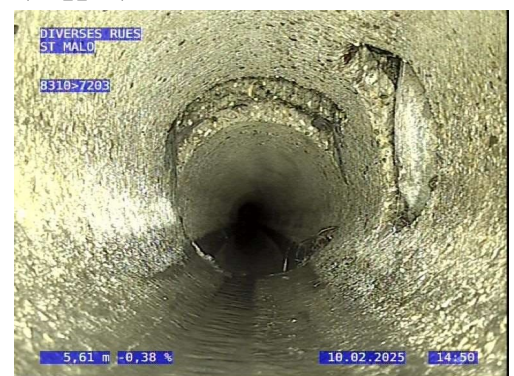
P(8310\_- 7203)D0003

(BCA.E.A) Raccordement du branchement - piquage direct - buriné - raccordement ouvert à 02 heures

(BAH.C) Raccordement défectueux - vide partiel entre la conduite de raccordement et la canalisation

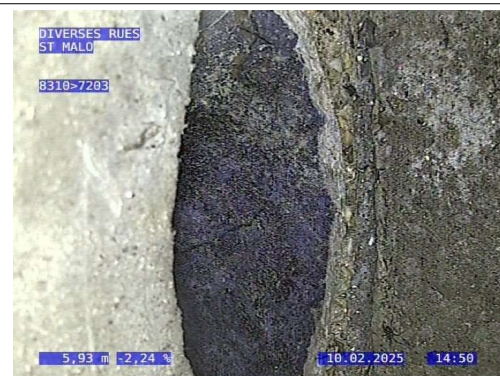
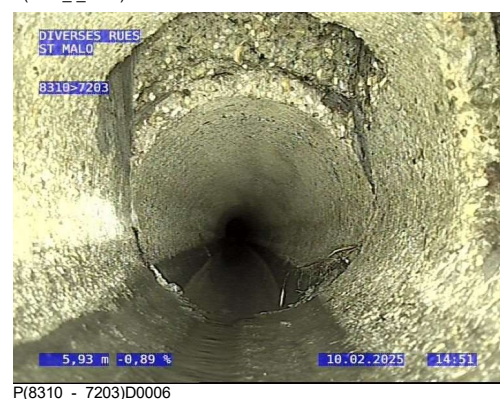
| | Distance | Pente | Compteur |
|---|---|---|---|
| (BDD.A) Niveau d'eau - effluent clair (radier visible) : Niveau=<5%<br>(BCA.G.A) Raccordement du branchement - type de raccord inconnu - raccordement ouvert à 11 heures<br>(BBA.B) Racines - radicelles | | | |

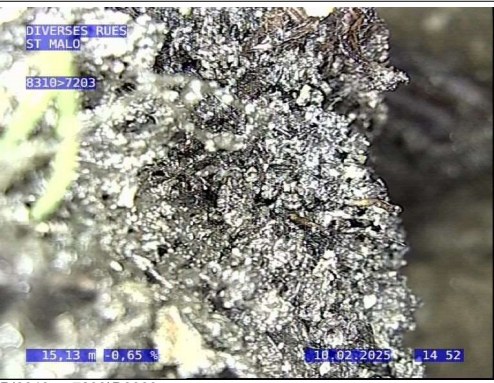
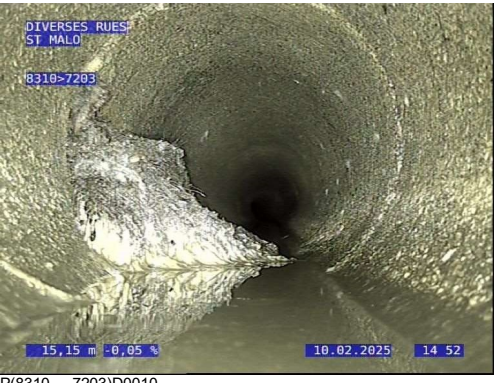
| | Distance | Pente | Compteur |
|---|---|---|---|
| (BDD.A) Niveau d'eau - effluent clair (radier visible) : Niveau=<5%<br>(BBA.C) Racines - ensemble complexe de racines<br>(BDD.A) Niveau d'eau - effluent clair (radier visible) (Fin 1)<br>Niveau = de 5 à 10% | | | |

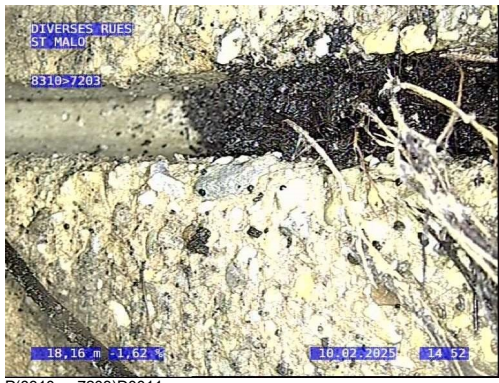
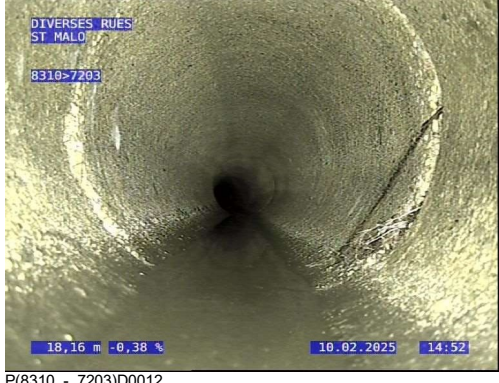
| | Distance | Pente | Compteur |
|---|---|---|---|
| (BDD.A) Niveau d'eau - effluent clair (radier visible) : Niveau=<5%<br>(BBA.B) Racines - radicelles | | | |

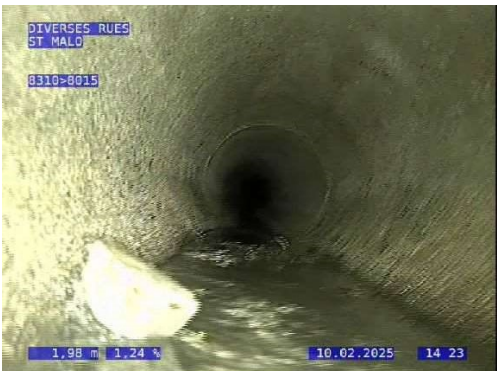
| | Distance | Pente | Compteur |
|---|---|---|---|
| (BDD.A) Niveau d'eau - effluent clair (radier visible) : Niveau=<5%<br>(BBC.B) Dépôts - grossier<br><b>CAILLOU</b><br>Epaisseur des dépôts = <5% | | | |

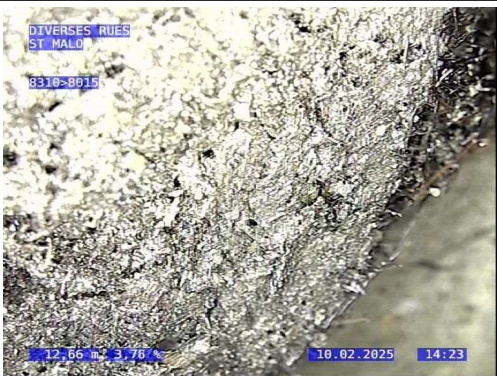
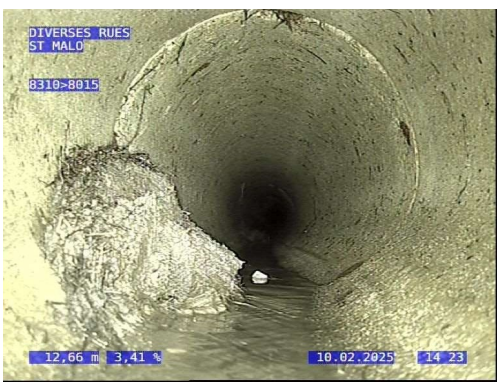
| | Distance | Pente | Compteur |
|---|---|---|---|
| (BDD.A) Niveau d'eau - effluent clair (radier visible) : Niveau=<5%<br>(BBA.C) Racines - ensemble complexe de racines | | | |

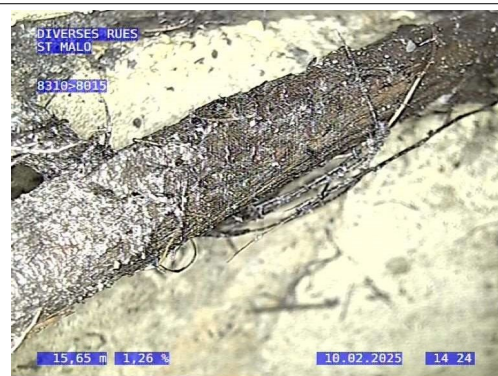
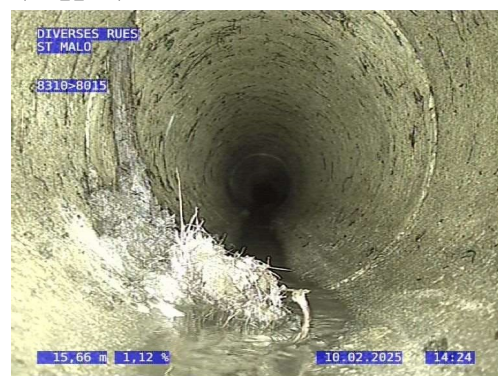
P(8310\_- 8015)D0003

| | Distance | Pente | Compteur |
|---|---|---|---|
| (BDD.A) Niveau d'eau - effluent clair (radier visible) : Niveau=<5%<br>(BBA.A) Racines - grosse racine isolée | | | |

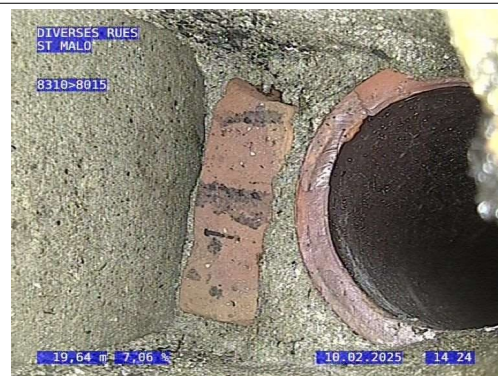
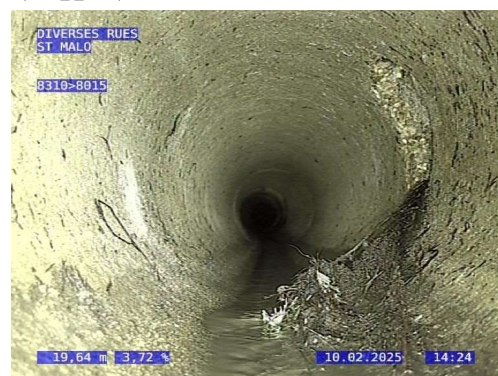
P(8310\_- 8015)D0005

| | Distance | Pente | Compteur |
|---|---|---|---|
| (BDD.A) Niveau d'eau - effluent clair (radier visible) : Niveau=<5%<br>(BCA.G.A) Raccordement du branchement - type de raccord inconnu - raccordement ouvert à 02 heures<br>(BAH.Z) Raccordement défectueux - RACINES | | | |

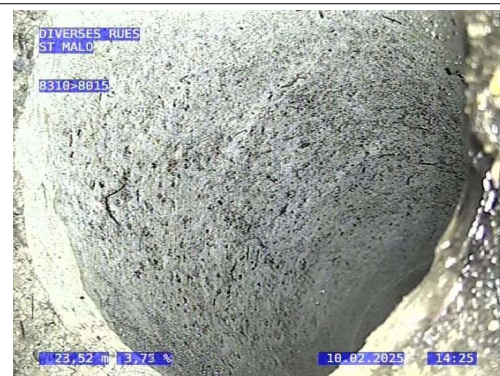
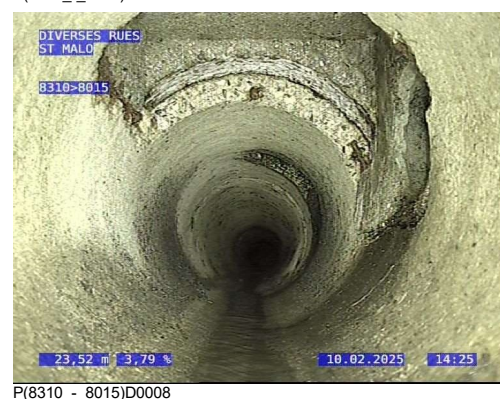
| | Distance | Pente | Compteur |
|---|---|---|---|
| (BDD.A) Niveau d'eau - effluent clair (radier visible) : Niveau=<5%<br>(BCA.G.A) Raccordement du branchement - type de raccord inconnu - raccordement ouvert à 02 heures | | | |

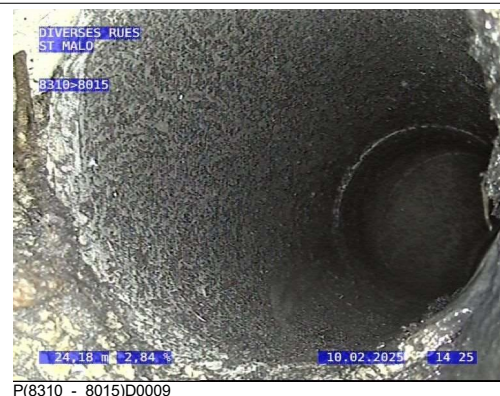
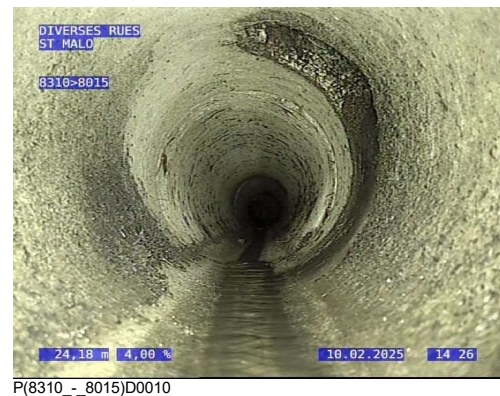
| | Distance | Pente | Compteur |
|---|---|---|---|
| (BDD.A) Niveau d'eau - effluent clair (radier visible) : Niveau=<5%<br>(BCA.E.A) Raccordement du branchement - piquage direct - buriné - raccordement ouvert à 01 heure | | | |

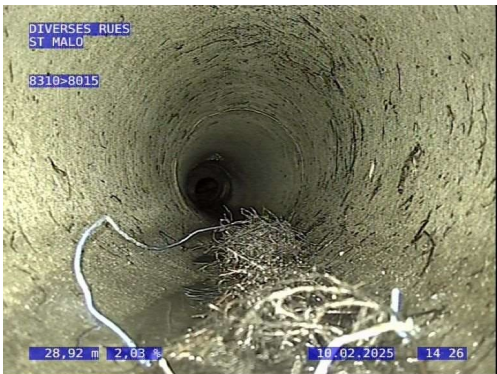
| | Distance | Pente | Compteur |
|---|---|---|---|
| (BDD.A) Niveau d'eau - effluent clair (radier visible) : Niveau=<5%<br>(BBA.C) Racines - ensemble complexe de racines (Début 1) | | | |

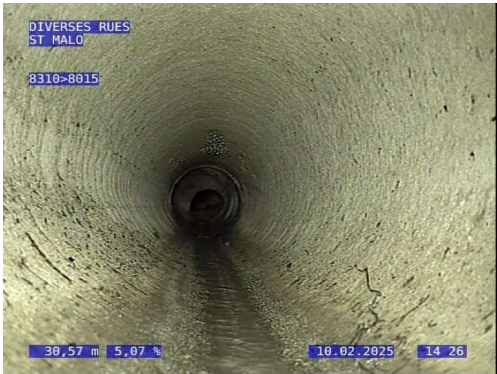
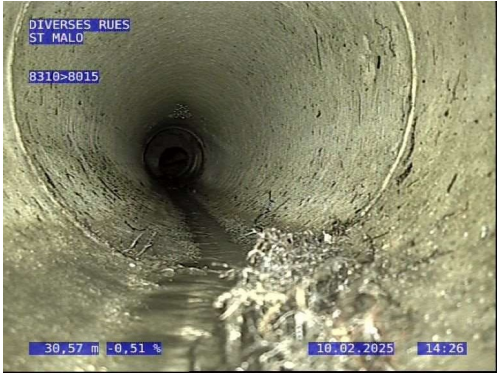
| | Distance | Pente | Compteur |
|---|---|---|---|
| (BDD.A) Niveau d'eau - effluent clair (radier visible) : Niveau=<5%<br>(BBA.C) Racines - ensemble complexe de racines (Fin 1) | | | |

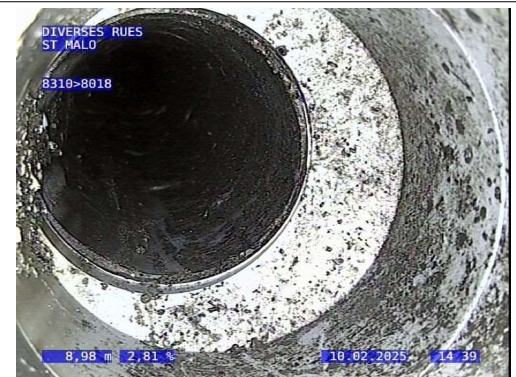
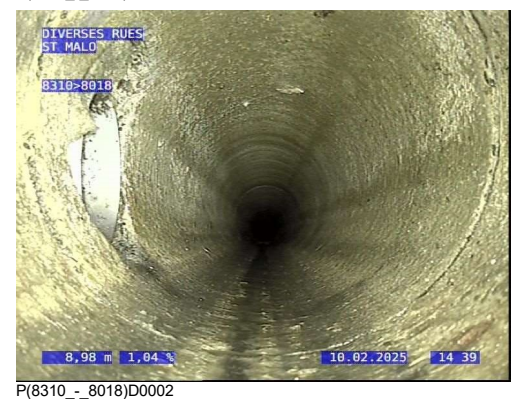
(BCA.E.A) Raccordement du branchement - piquage direct - buriné - raccordement ouvert à 09 heures

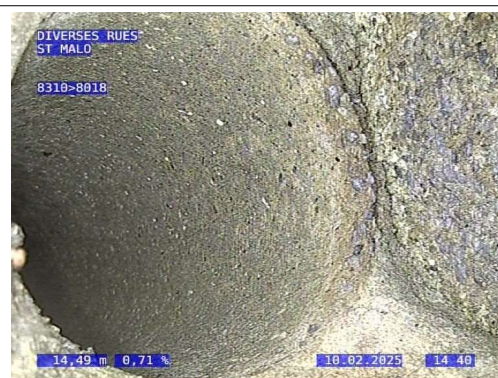
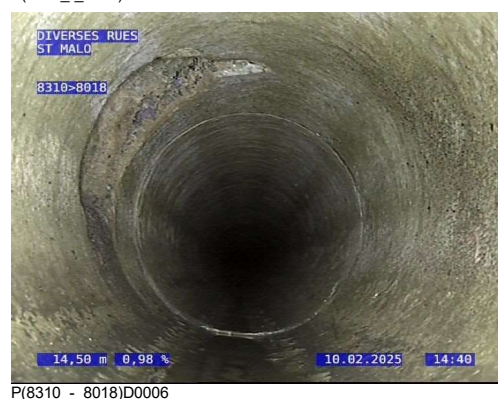
| | Distance | Pente | Compteur |
|---|---|---|---|
| (BDD.A) Niveau d'eau - effluent clair (radier visible) : Niveau=<5%<br>(BCA.G.A) Raccordement du branchement - type de raccord inconnu - raccordement ouvert à 10 heures | | | |

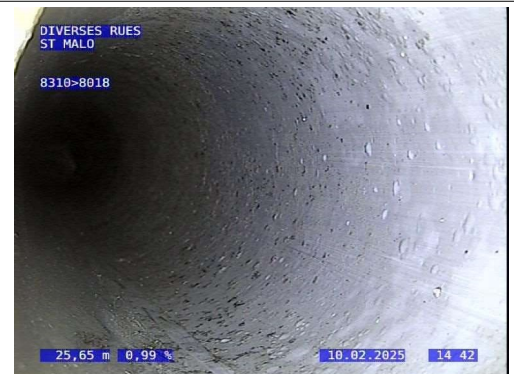
P(8310\_- 8018)D0011

(BCA.E.A) Raccordement du branchement - piquage direct - buriné - raccordement ouvert à 09 heures

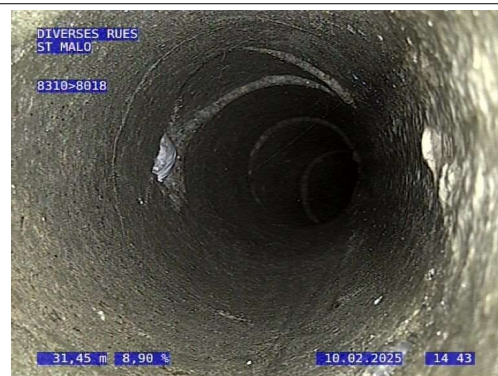
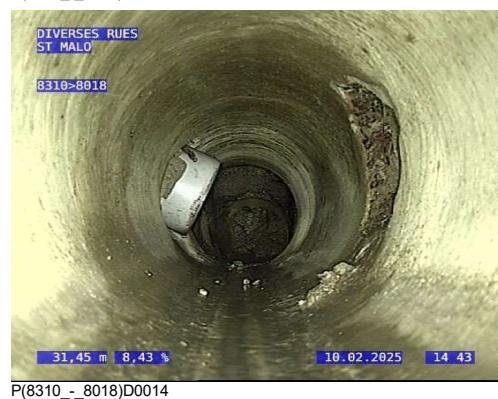
| | Distance | Pente | Compteur |
|---|---|---|---|
| (BDD.A) Niveau d'eau - effluent clair (radier visible) : Niveau=<5%<br>(BCA.E.A) Raccordement du branchement - piquage direct - buriné - raccordement ouvert à 02 heures | | | |

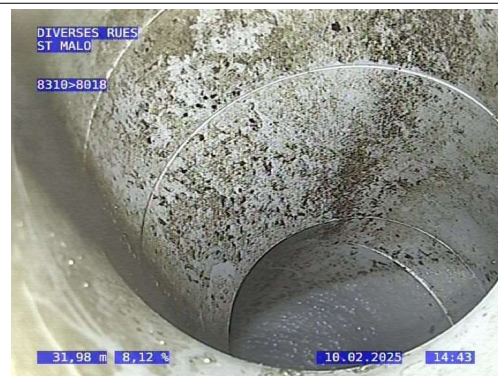
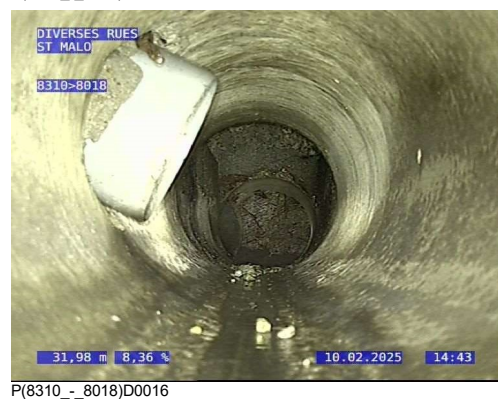
| | Distance | Pente | Compteur |
|---|---|---|---|
| (BDD.A) Niveau d'eau - effluent clair (radier visible) : Niveau=<5%<br>(BCA.E.A) Raccordement du branchement - piquage direct - buriné - raccordement ouvert à 10 heures<br>(BAG) Branchement pénétrant<br>Longueur de la saillie = de 20 à 25% | | | |

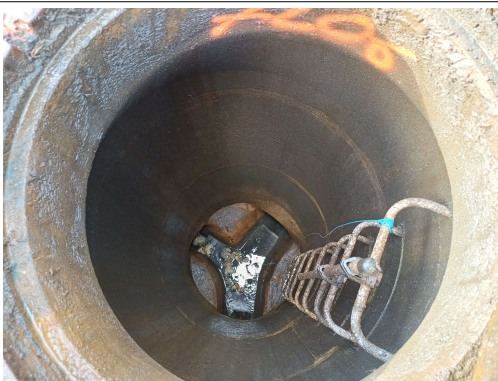
| | Profondeur | Compteur |
|---|---|---|
| (DCG.A.A) Conduite de raccordement - circulaire - aboutit dans le regard ou la boîte d'inspection à 01 heure<br>Hauteur du raccordement = 400mm<br>(DCG.A.B) Conduite de raccordement - circulaire - sort du regard ou la boîte d'inspection à 06 heures<br>Hauteur du raccordement = 400mm | | |

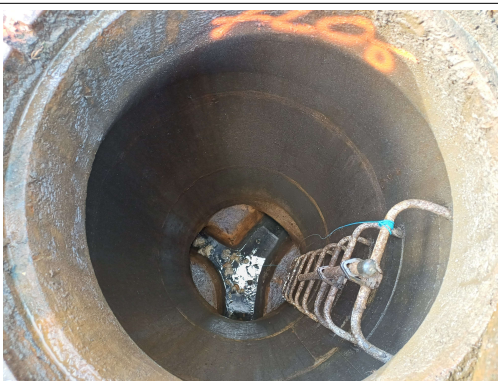
| | Profondeur | Compteur |
|---|---|---|
| P(7206)D0002 | | |

| | Profondeur | Compteur |
|---|---|---|
| (DCG.B.A) Conduite de raccordement - rectangulaire - aboutit dans le regard ou la boîte d'inspection à 10 heures<br>Hauteur du raccordement = 300mm | | |

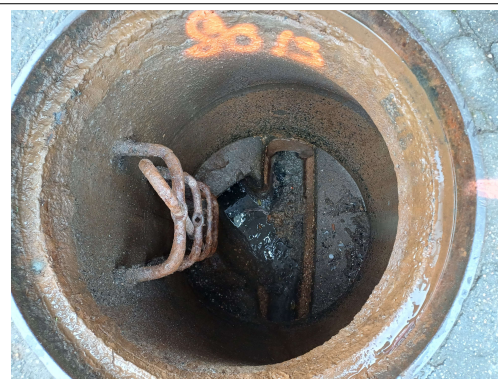
P(8013)D0002

| | Profondeur | Compteur |
|---|---|---|
| (DCG.A.B) Conduite de raccordement - circulaire - sort du regard ou la boîte d'inspection à 06 heures | | |
| Hauteur du raccordement = 300mm | | |

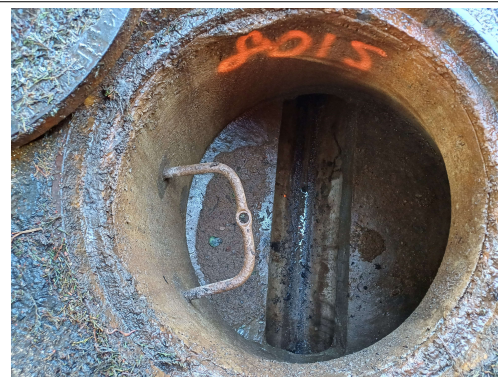
P(8015)D0003

| (DCG.A.B) Conduite de raccordement - circulaire - sort du regard ou la boîte d'inspection à 06 heures<br>Hauteur du raccordement = 300mm | | |
