# INSPECTION TELEVISEE DES RESEAUX D'ASSAINISSEMENT

| Chantier | : DIVERSES RUES (DES MOUSSES, DU MINIHIC, DE L'ABBAYE<br>DES PETITS PORTS & DE LA TOUR BONHEUR)<br>35400 SAINT MALO |
| Référence du dossier | : 20250210-061 |
| Date d'inspection | : 10/02/2025 |

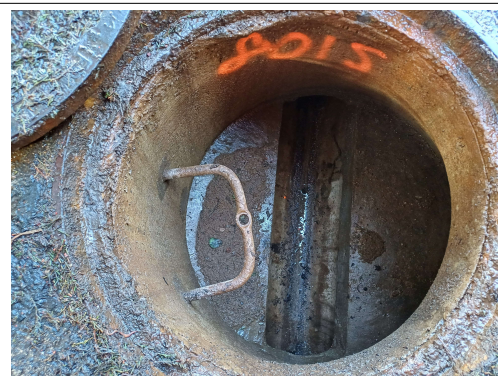
P(8015)D0002

| (DCG.A.A) Conduite de raccordement - circulaire - aboutit dans le regard ou la boîte d'inspection à 12 heures<br>Hauteur du raccordement = 250mm | | |

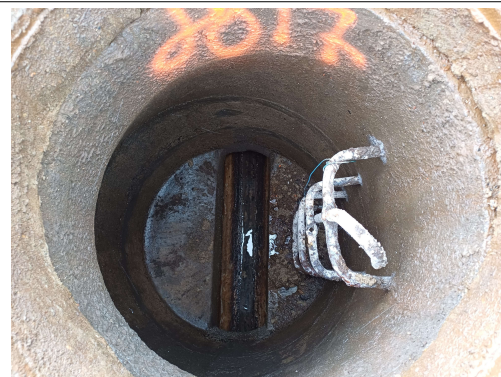
P(8017)D0002

| | Profondeur | Compteur |
|---|---|---|
| (DCG.A.A) Conduite de raccordement - circulaire - aboutit dans le regard ou la boîte d'inspection à 12 heures<br>Hauteur du raccordement = 300mm<br>(DCG.A.B) Conduite de raccordement - circulaire - sort du regard ou la boîte d'inspection à 06 heures<br>Hauteur du raccordement = 300mm | | |

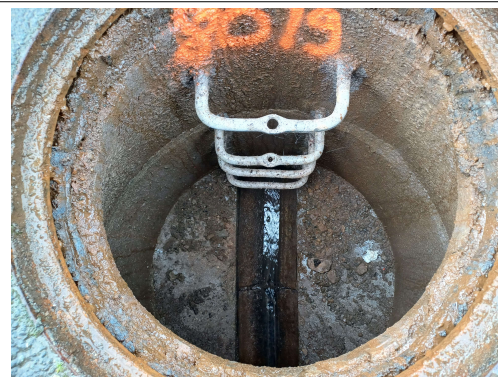
P(8019)D0002

| | Profondeur | Compteur |
|---|---|---|
| (DCG.A.A) Conduite de raccordement - circulaire - aboutit dans le regard ou la boîte d'inspection à 12 heures<br>Hauteur du raccordement = 300mm<br>(DCG.A.B) Conduite de raccordement - circulaire - sort du regard ou la boîte d'inspection à 06 heures<br>Hauteur du raccordement = 300mm | | |

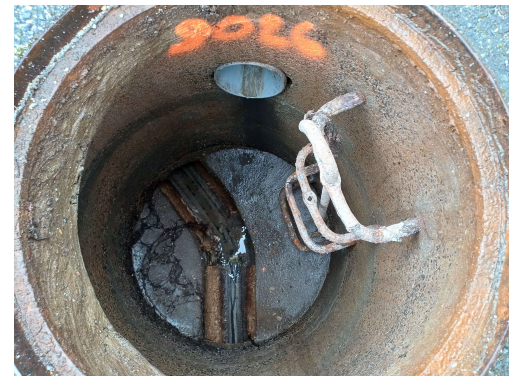
P(8026)D0002

| | Profondeur | Compteur |
|---|---|---|
| (DCG.A.A) Conduite de raccordement - circulaire - aboutit dans le regard ou la boîte d'inspection à 12 heures<br>Hauteur du raccordement = 200mm | | |

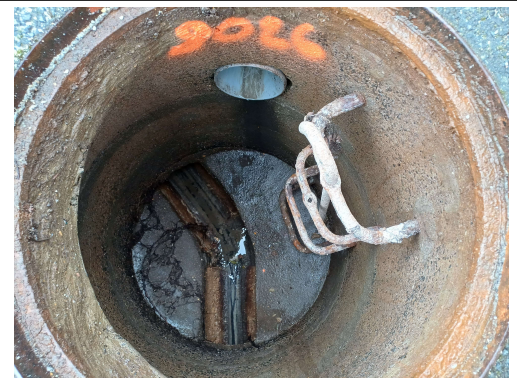
P(8026)D0003

| | Profondeur | Compteur |
|---|---|---|
| (DCG.A.A) Conduite de raccordement - circulaire - aboutit dans le regard ou la boîte d'inspection à 11 heures<br>Hauteur du raccordement = 300mm<br>(DCG.A.B) Conduite de raccordement - circulaire - sort du regard ou la boîte d'inspection à 06 heures<br>Hauteur du raccordement = 300mm | | |

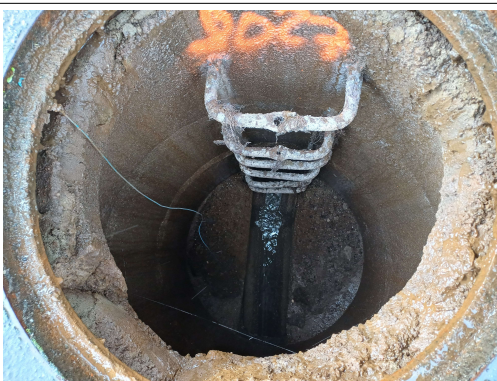
P(8027)D0003

| <p>(DCG.A.A) Conduite de raccordement - circulaire - aboutit dans le regard ou la boîte d'inspection à 12 heures</p> <p>Hauteur du raccordement = 300mm</p> <p>(DCG.A.B) Conduite de raccordement - circulaire - sort du regard ou la boîte d'inspection à 06 heures</p> <p>Hauteur du raccordement = 300mm</p> | | |

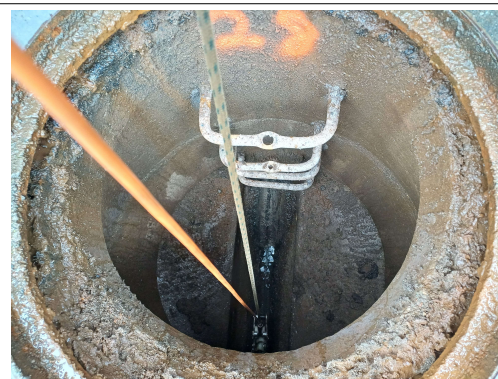
P(8028)D0002

| (DCG.A.B) Conduite de raccordement - circulaire - sort du regard ou la boîte d'inspection à 06 heures<br>Hauteur du raccordement = 300mm | | |

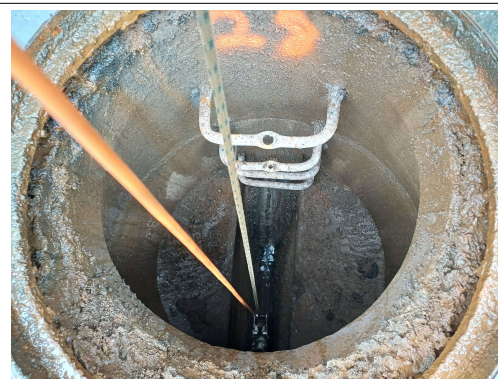
P(8028)D0003

| (DCG.A.A) Conduite de raccordement - circulaire - aboutit dans le regard ou la boîte d'inspection à 12 heures<br>Hauteur du raccordement = 250mm | | |

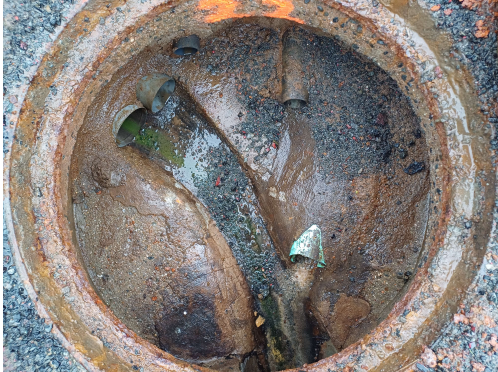
| P(8277)D0007 | | |

| (DCG.A.A) Conduite de raccordement - circulaire - aboutit dans le regard ou la boîte d'inspection à 10 heures<br>Hauteur du raccordement = 125mm | | |

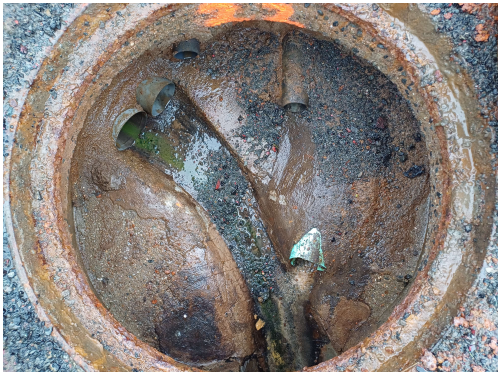
| P(8277)D0003 | | |

| (DCG.A.A) Conduite de raccordement - circulaire - aboutit dans le regard ou la boîte d'inspection à 02 heures<br>Hauteur du raccordement = 100mm | | |

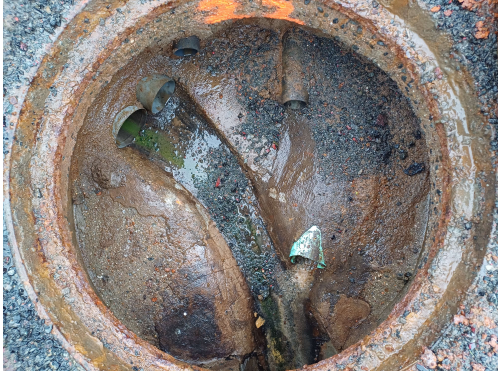
| P(8277)D0008 | | |

| (DDB) FIN D'INSPECTION | | |

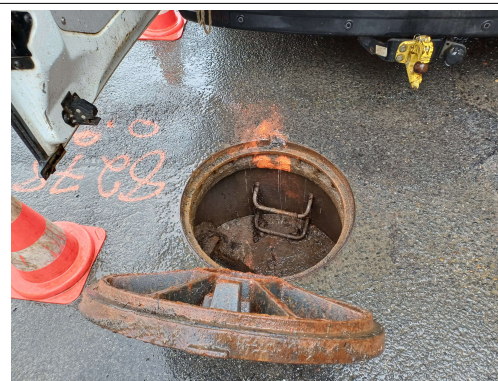
P(8278)D0001

(DDB) DEBUT D'INSPECTION

Emplacement : Tampon et cadre

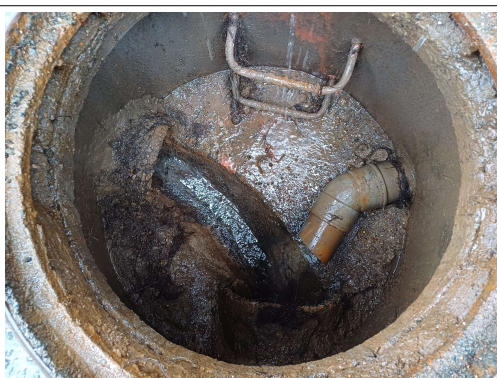
| <p>(DCG.A.A) Conduite de raccordement - circulaire - aboutit dans le regard ou la boîte d'inspection à 02 heures<br/>Hauteur du raccordement = 125mm</p> | | | |

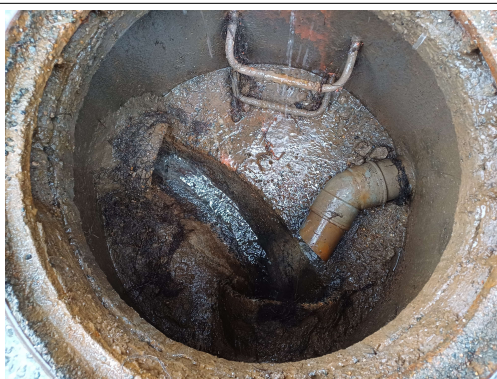
| <p>(DCG.A.A) Conduite de raccordement - circulaire - aboutit dans le regard ou la boîte d'inspection à 10 heures<br/>Hauteur du raccordement = 250mm<br/>(DCG.A.B) Conduite de raccordement - circulaire - sort du regard ou la boîte d'inspection à 06 heures<br/>Hauteur du raccordement = 250mm</p> | | | |

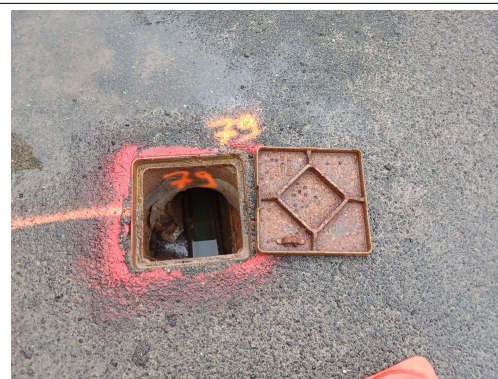
P(8279)D0001

(DDB) DEBUT D'INSPECTION

Emplacement : Tampon et cadre

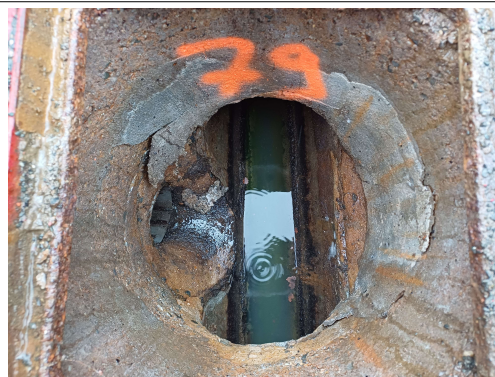
P(8279)D0003

| | Profondeur | Compteur |
|---|---|---|
| (DCG.A.A) Conduite de raccordement - circulaire - aboutit dans le regard ou la boîte d'inspection à 12 heures<br>Hauteur du raccordement = 250mm<br>(DCG.A.B) Conduite de raccordement - circulaire - sort du regard ou la boîte d'inspection à 06 heures<br>Hauteur du raccordement = 250mm | | |

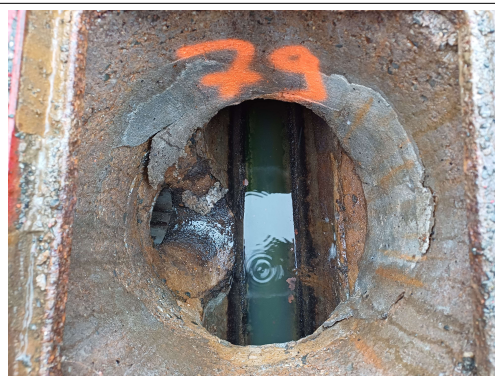
P(8279)D0002

| | Profondeur | Compteur |
|---|---|---|
| (DCG.A.A) Conduite de raccordement - circulaire - aboutit dans le regard ou la boîte d'inspection à 09 heures<br>Hauteur du raccordement = 125mm | | |

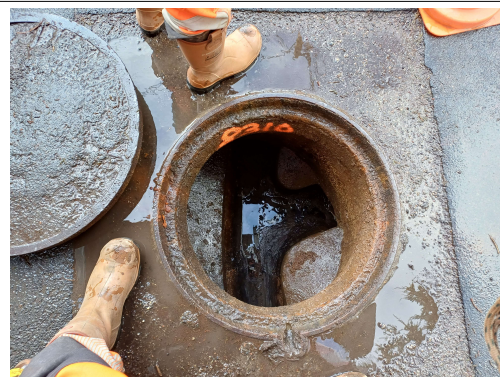
P(8310)D0001

(DDB) DEBUT D'INSPECTION

Emplacement : Tampon et cadre

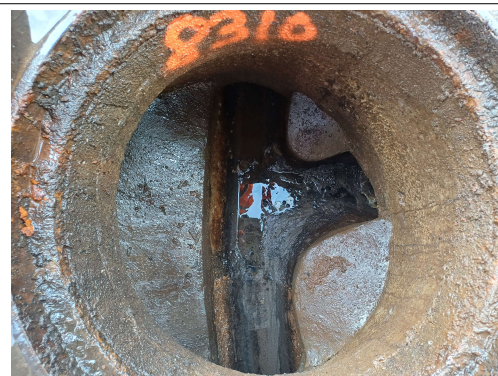
P(8310)D0002

| | Profondeur | Compteur |
|---|---|---|
| (DCG.A.A) Conduite de raccordement - circulaire - aboutit dans le regard ou la boîte d'inspection à 12 heures<br>Hauteur du raccordement = 300mm<br>(DCG.A.A) Conduite de raccordement - circulaire - aboutit dans le regard ou la boîte d'inspection à 02 heures<br>Hauteur du raccordement = 300mm<br>(DCG.A.B) Conduite de raccordement - circulaire - sort du regard ou la boîte d'inspection à 06 heures<br>Hauteur du raccordement = 300mm | | |

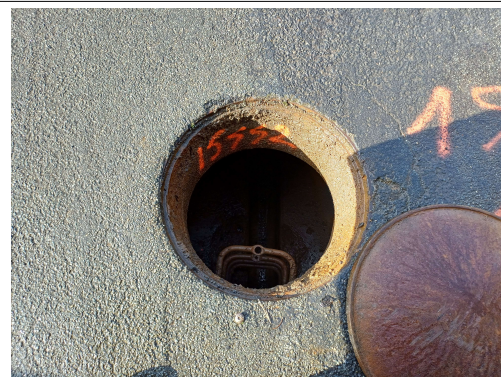
P(15442)D0001

(DDB) DEBUT D'INSPECTION

Emplacement : Tampon et cadre

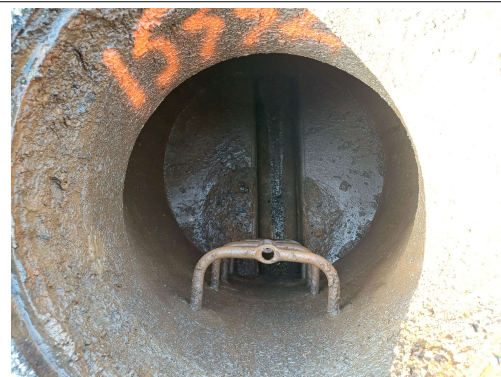
P(15442)D0002

| | Profondeur | Compteur |
|---|---|---|
| (DCG.A.A) Conduite de raccordement - circulaire - aboutit dans le regard ou la boîte d'inspection à 12 heures<br>Hauteur du raccordement = 200mm<br>(DCG.A.B) Conduite de raccordement - circulaire - sort du regard ou la boîte d'inspection à 06 heures<br>Hauteur du raccordement = 200mm | | |
