## RAPPORT D'INSPECTION TELEVISEE N° 5758.ITV.SAT

| Adresse : | " Rues des Mousses - Des Novices - Des Petits Ports - De La Tour du Bonheur " |
| Date de début d'inspection : | 30 janvier 2025 |

| Objectif de l'inspection : | Inspection de routine de l'état |

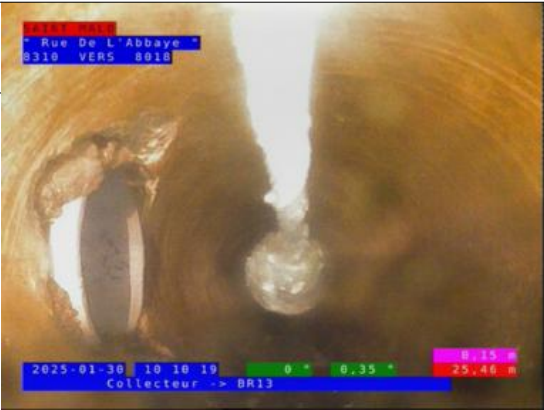
| DISTANCE : <b>0.15 m</b> | PHOTO : <b>9</b> | VIDEO : <b>00:00:00</b> |

OBSERVATIONS :  
**BCAEA - Assemblage - Raccordement par piquage direct buriné - Ouvert - Jonction canalisation / branchement**

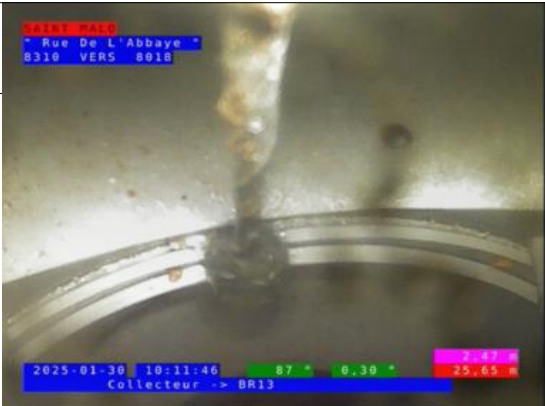
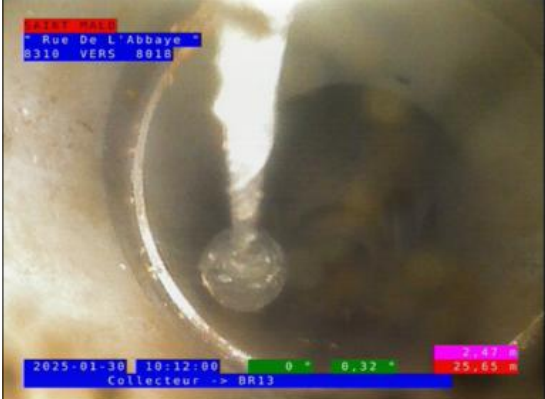
| DISTANCE : 2.45 m | PHOTO : 11/12 | VIDEO : 00:00:48 | |

| OBSERVATIONS :<br><b>BCEZ - Assemblage - Ouvrage spécial d'arrivée - Référence du noeud BR13 - Boite de branchement</b> | | | |

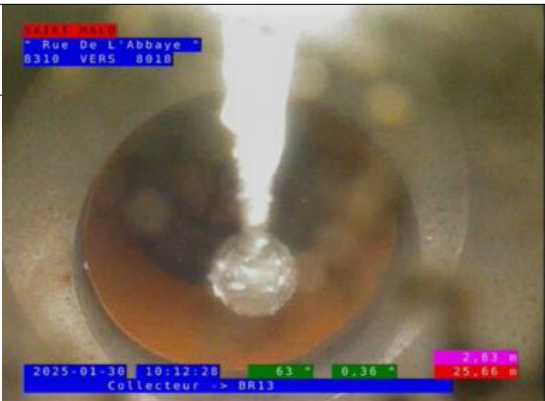
| DISTANCE : 2.85 m | PHOTO : 13 | VIDEO : 00:01:18 | |

| OBSERVATIONS :<br><b>BDB - Remarque générale - Fin d'inspection cote privée</b> | | | |

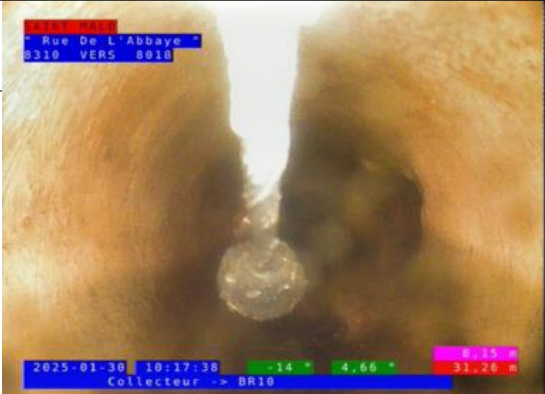
| DISTANCE : 0.15 m | PHOTO : 14 | VIDEO : 00:00:00 | |

| OBSERVATIONS :<br><b>BCAEA - Assemblage - Raccordement par piquage direct buriné - Ouvert - Jonction canalisation / branchement</b> | | | |

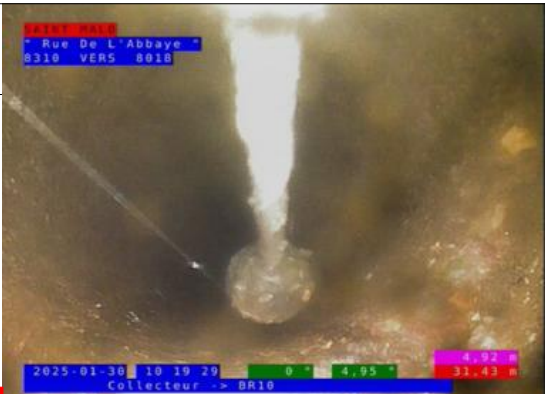
| DISTANCE : 4.90 m | PHOTO : 16 | VIDEO : 00:01:11 | |

| OBSERVATIONS :<br><b>BDCZA - Inspection abandonnée, inspection objective avant d'avoir atteint le noeud d'arrivée - Fin d'inspection, car arrive en limite de propriété</b> | | | |

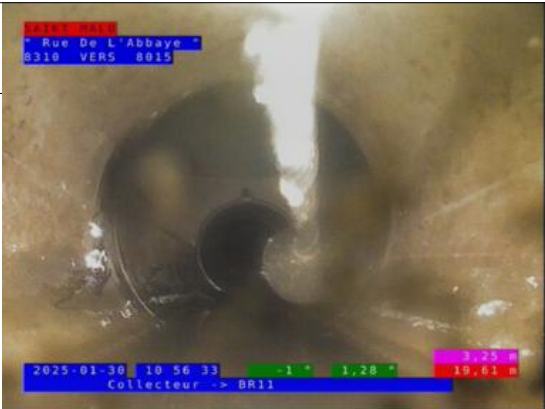
| DISTANCE : 3.25 m | PHOTO : 27 | VIDEO : 00:02:54 | |

| OBSERVATIONS :<br><b>BCEZ - Assemblage - Ouvrage spécial d'arrivée - Référence du noeud BR11 - Boite de branchement</b> | | | |

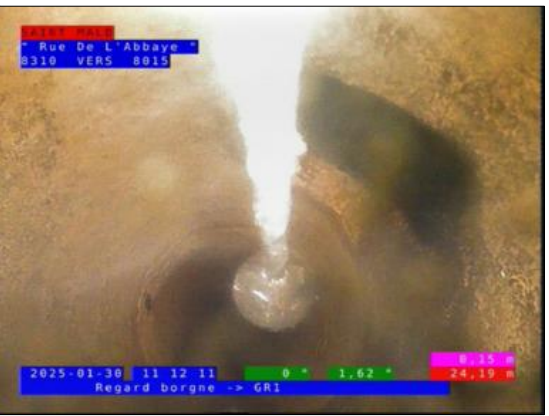
| DISTANCE : <b>0.15 m</b> | PHOTO : <b>33</b> | VIDEO : <b>00:00:00</b> |

OBSERVATIONS :  
**BCAEA - Assemblage - Raccordement par piquage direct buriné - Ouvert - Jonction canalisation / branchement**

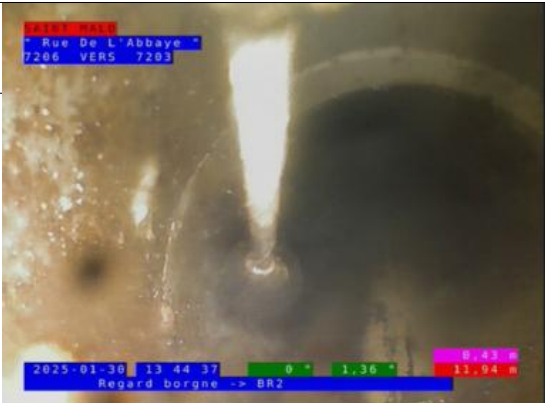
| DISTANCE : <b>0.43 m</b> | PHOTO : <b>41</b> | VIDEO : <b>00:00:21</b> | |

| OBSERVATIONS :<br><b>BCCBA - Assemblage - Courbure du collecteur vers la droite et vers le haut - Angle 33° Coude</b> | | | |

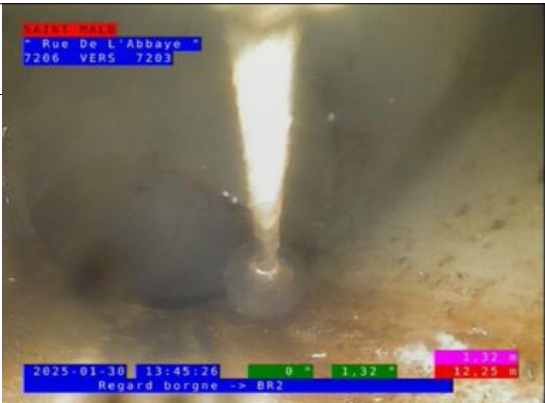
| DISTANCE : <b>1.32 m</b> | PHOTO : <b>42</b> | VIDEO : <b>00:00:56</b> | |

| OBSERVATIONS :<br><b>BCCAB - Assemblage - Courbure du collecteur vers la gauche et vers le bas - Angle 33° Coude</b> | | | |

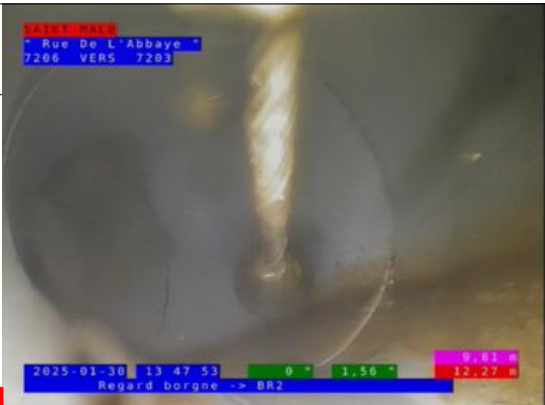
| DISTANCE : 9.80 m | PHOTO : 44 | VIDEO : 00:02:50 | |

| OBSERVATIONS :<br><b>BDCZA - Inspection abandonnée, inspection objective avant d'avoir atteint le noeud d'arrivée - Fin d'inspection, car arrive en limite de propriété</b> | | | |

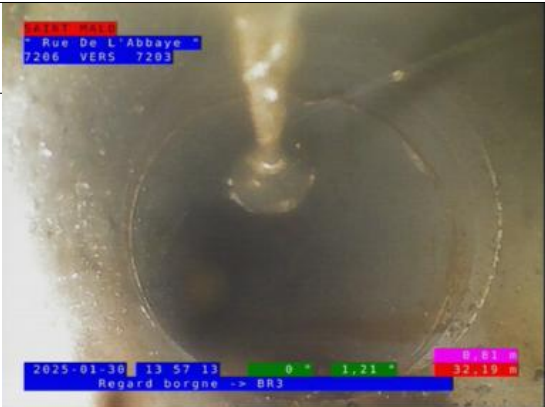
| DISTANCE : <b>0.81 m</b> | PHOTO : <b>46</b> | VIDEO : <b>00:00:18</b> | |

| OBSERVATIONS :<br><b>BCCAA - Assemblage - Courbure du collecteur vers la gauche et vers le haut - Angle 5° Coude</b> | | | |

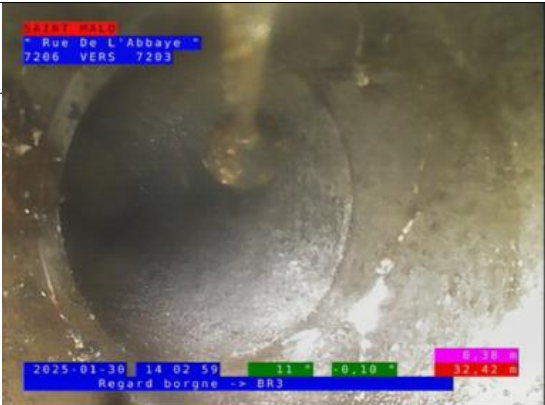
| DISTANCE : <b>0.38 m</b> | PHOTO : <b>50</b> | VIDEO : <b>00:00:21</b> | |

| OBSERVATIONS :<br><b>BCCAA - Assemblage - Courbure du collecteur vers la gauche et vers le haut - Angle 15° Coude</b> | | | |

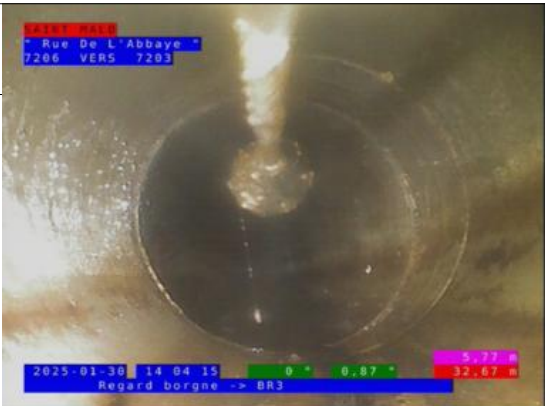
| DISTANCE : <b>5.77 m</b> | PHOTO : <b>51</b> | VIDEO : <b>00:01:26</b> | |

| OBSERVATIONS :<br><b>BCCAA - Assemblage - Courbure du collecteur vers la gauche et vers le haut - Angle 10° Coude</b> | | | |

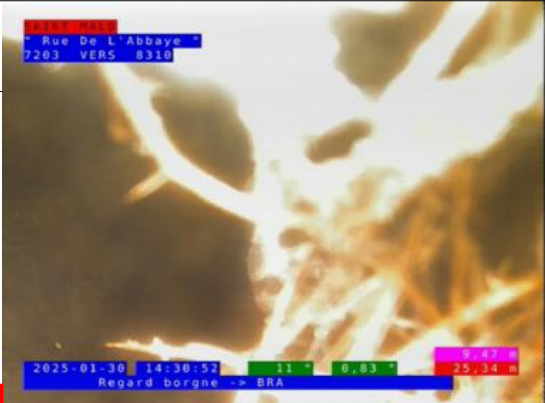
| DISTANCE : <b>9.45 m</b> | PHOTO : <b>59</b> | VIDEO : <b>00:05:03</b> | |

| OBSERVATIONS :<br><b>BDCZA - Inspection abandonnée, inspection objective avant d'avoir atteint le noeud d'arrivée - Fin d'inspection, car arrive en limite de propriété</b> | | | |

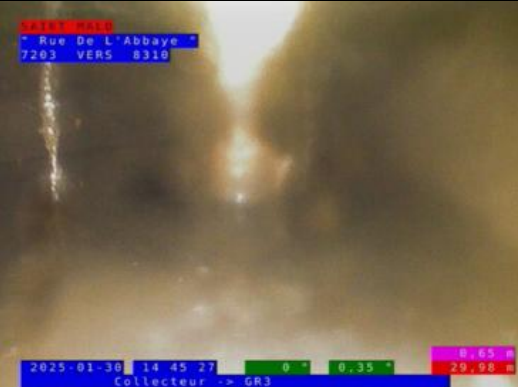
| DISTANCE : 0.65 m | PHOTO : 63 | VIDEO : 00:01:11 | |

| OBSERVATIONS :<br>BDGA - Début : Perte de visibilité par immersion de la caméra | | | |

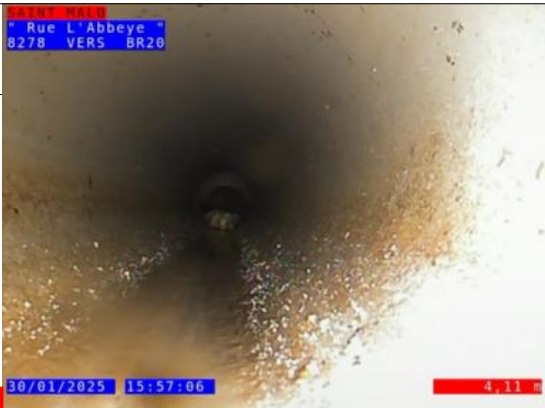
| DISTANCE : <b>4.10 m</b> | PHOTO : <b>67</b> | VIDEO : <b>00:01:32</b> | |

| OBSERVATIONS :<br><b>BDCZA - Inspection abandonnée, inspection objective avant d'avoir atteint le noeud d'arrivée - Fin d'inspection, car arrive en limite de propriété</b> | | | |

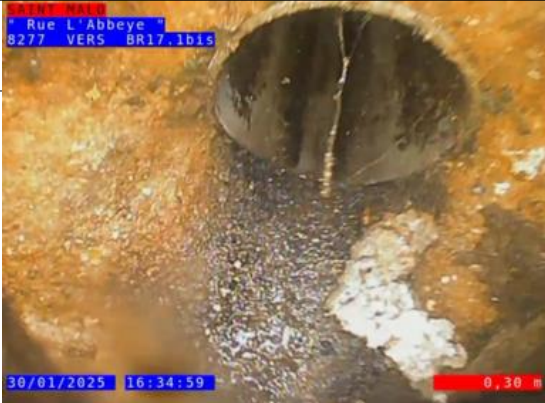
| DISTANCE : <b>1.00 m</b> | PHOTO : <b>68</b> | VIDEO : <b>00:00:04</b> | |

| OBSERVATIONS :<br><b>BCDA - Assemblage - Regard de visite de départ - Référence du noeud 8277</b> | | | |

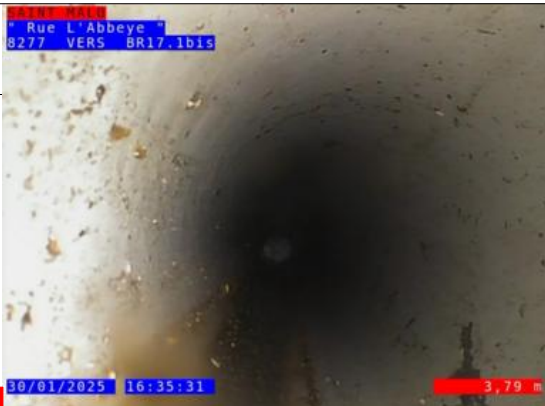
| DISTANCE : <b>3.80 m</b> | PHOTO : <b>70</b> | VIDEO : <b>00:00:36</b> | |

| OBSERVATIONS :<br><b>BDCZA - Inspection abandonnée, inspection objective avant d'avoir atteint le noeud d'arrivée - Fin d'inspection, car arrive en limite de propriété</b> | | | |

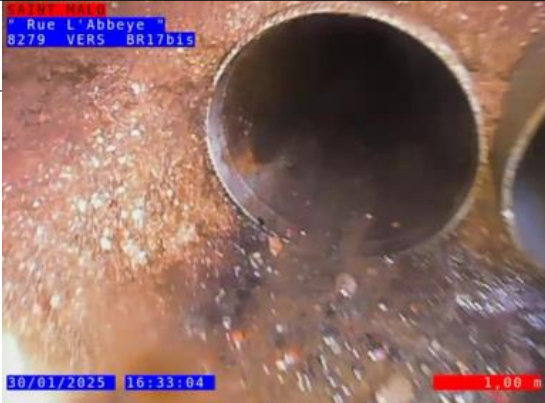
| DISTANCE : <b>1.00 m</b> | PHOTO : <b>71</b> | VIDEO : <b>00:00:04</b> | |

| OBSERVATIONS :<br><b>BCDA - Assemblage - Regard de visite de départ - Référence du noeud 8279</b> | | | |

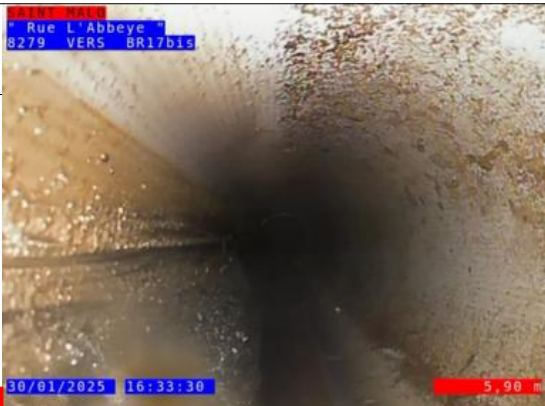
| DISTANCE : <b>5.90 m</b> | PHOTO : <b>73</b> | VIDEO : <b>00:00:30</b> | |

| OBSERVATIONS :<br><b>BDCZA - Inspection abandonnée, inspection objective avant d'avoir atteint le noeud d'arrivée - Fin d'inspection, car arrive en limite de propriété</b> | | | |

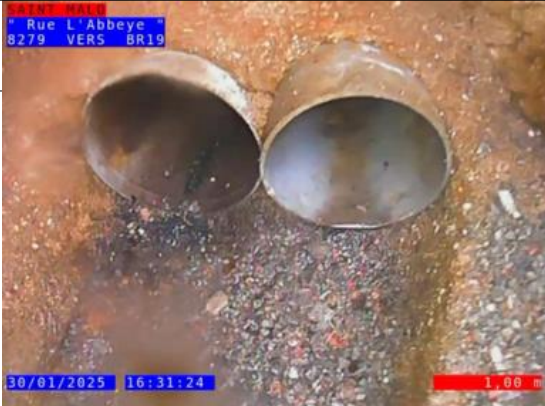
| DISTANCE : <b>1.00 m</b> | PHOTO : <b>74</b> | VIDEO : <b>00:00:03</b> | |

| OBSERVATIONS :<br><b>BCDA - Assemblage - Regard de visite de départ - Référence du noeud 8279</b> | | | |

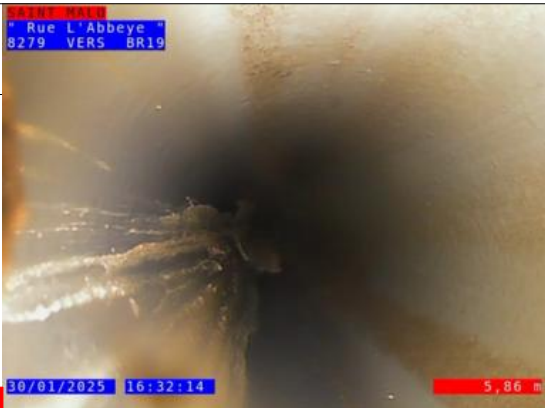
| DISTANCE : <b>5.85 m</b> | PHOTO : <b>76</b> | VIDEO : <b>00:00:52</b> | |

| OBSERVATIONS :<br><b>BDCZA - Inspection abandonnée, inspection objective avant d'avoir atteint le noeud d'arrivée - Fin d'inspection, car arrive en limite de propriété</b> | | | |

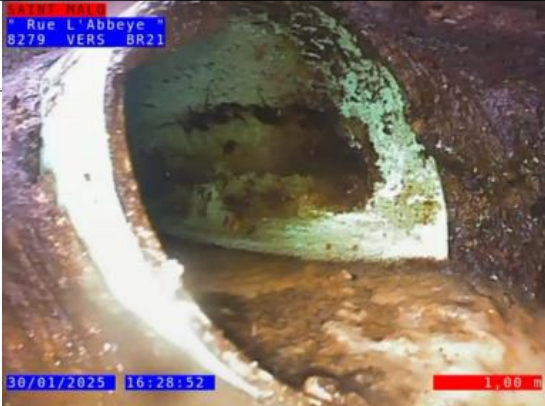
| DISTANCE : <b>1.00 m</b> | PHOTO : <b>77</b> | VIDEO : <b>00:00:00</b> | |

| OBSERVATIONS :<br><b>BCDA - Assemblage - Regard de visite de départ - Référence du noeud 8279</b> | | | |

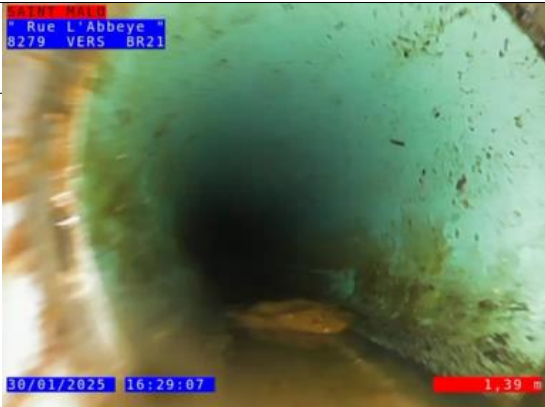
| DISTANCE : <b>1.41 m</b> | PHOTO : <b>78</b> | VIDEO : <b>00:00:15</b> | |

| OBSERVATIONS :<br><b>BCCAA - Assemblage - Courbure du collecteur vers la gauche et vers le haut - Angle 5° Coude</b> | | | |

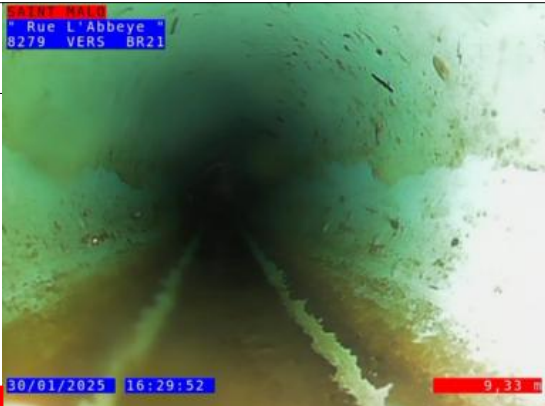
| DISTANCE : 9.35 m | PHOTO : 80 | VIDEO : 00:00:59 | |

| OBSERVATIONS :<br><b>BDCZA - Inspection abandonnée, inspection objective avant d'avoir atteint le noeud d'arrivée - Fin d'inspection, car arrive en limite de propriété</b> | | | |

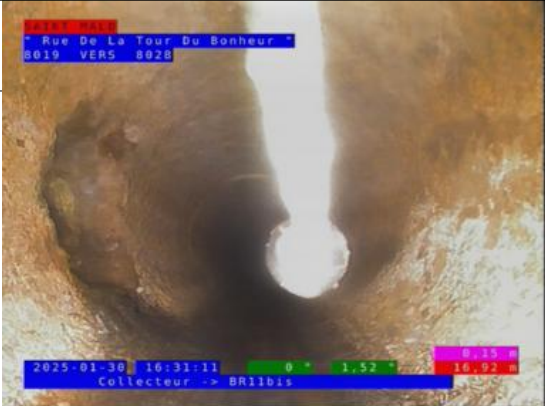
| DISTANCE : <b>0.15 m</b> | PHOTO : <b>81</b> | VIDEO : <b>00:00:00</b> | |

| OBSERVATIONS :<br><b>BCAEA - Assemblage - Raccordement par piquage direct buriné - Ouvert - Jonction canalisation / branchement</b> | | | |

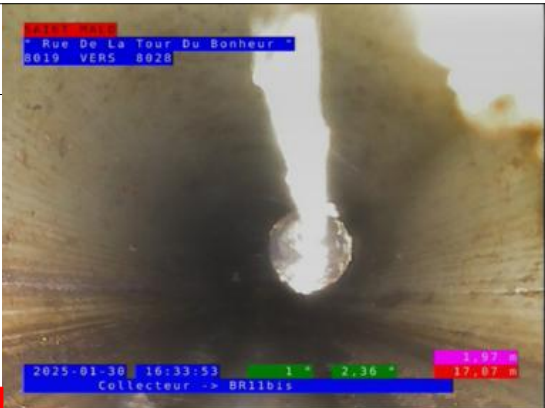
| OBSERVATIONS :<br><b>BDCZA - Assemblage - Inspection abandonnée, inspection objective avant d'avoir atteint le noeud d'arrivée - Fin d'inspection, car arrive en limite de propriété</b> | | | |

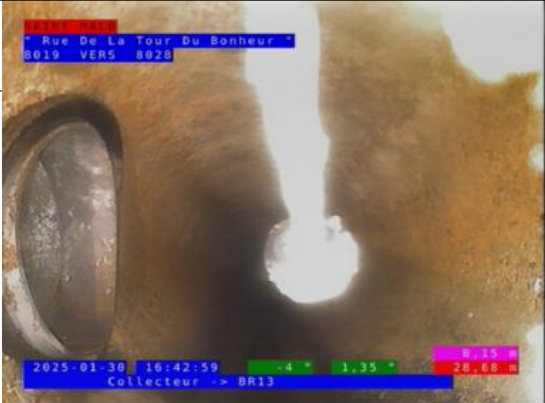
| DISTANCE : <b>0.15 m</b> | PHOTO : <b>84</b> | VIDEO : <b>00:00:00</b> | |

| OBSERVATIONS :<br><b>BCABA - Assemblage - Raccordement par selle carottée - Ouvert - Jonction canalisation<br/>branchement</b> | | | |

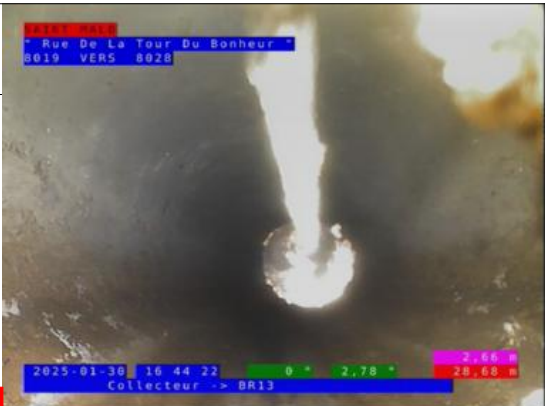
| OBSERVATIONS :<br><b>BDCZA - Inspection abandonnée, inspection objective avant d'avoir atteint le noeud<br/>d'arrivée - Fin d'inspection, car arrive en limite de propriété</b> | | | |

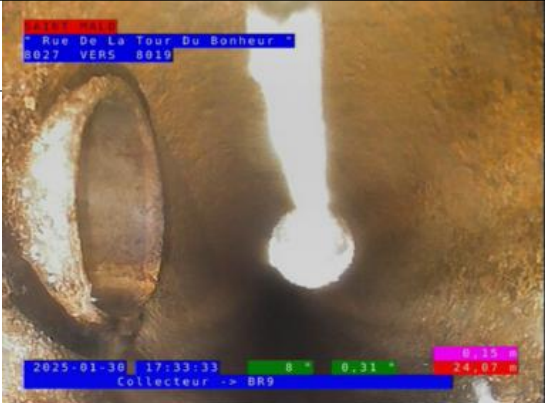
| DISTANCE : <b>0.15 m</b> | PHOTO : <b>93</b> | VIDEO : <b>00:00:00</b> | |

| OBSERVATIONS :<br><b>BCABA - Assemblage - Raccordement par selle carottée - Ouvert - Jonction canalisation<br/>branchement</b> | | | |

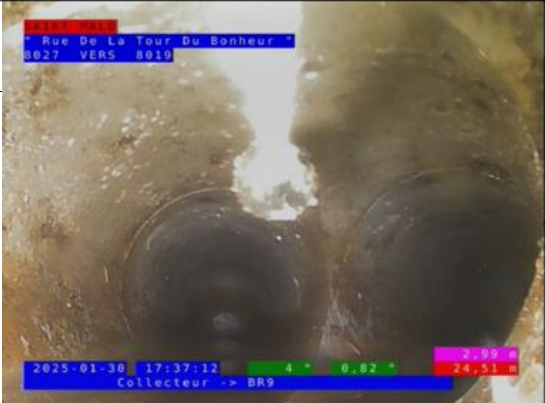
| DISTANCE : <b>2.99 m</b> | PHOTO : <b>95</b> | VIDEO : <b>00:02:13</b> | |

| OBSERVATIONS :<br><b>BCAAA - Raccordement par culotte - Ouvert à 3h - Hauteur 146mm - BR9.1</b> | | | |

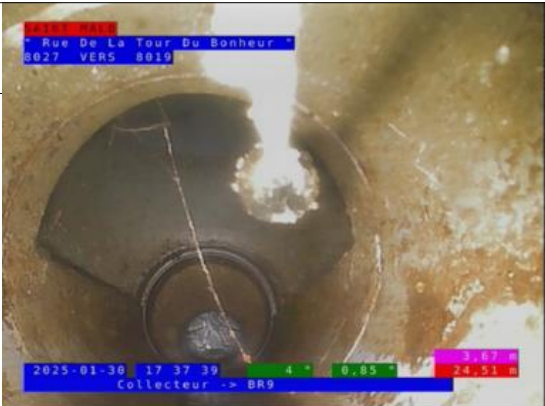
| DISTANCE : 3.65 m | PHOTO : 96 | VIDEO : 00:02:24 | |

| OBSERVATIONS :<br><b>BCEZ - Assemblage - Ouvrage spécial d'arrivée - Référence du noeud BR9 - Boite de branchement</b> | | | |

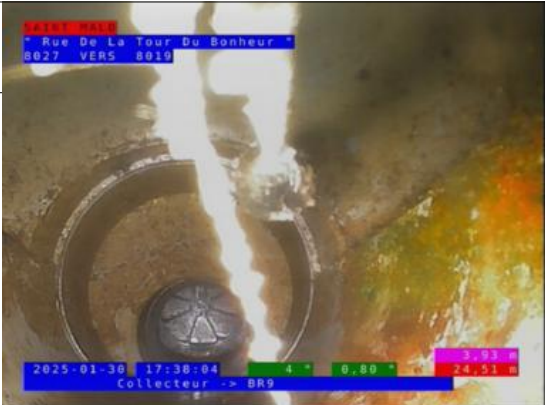
| DISTANCE : 3.90 m | PHOTO : 97 | VIDEO : 00:02:35 | |

| OBSERVATIONS :<br><b>BDB - Remarque générale - Fin d'inspection cote privée</b> | | | |

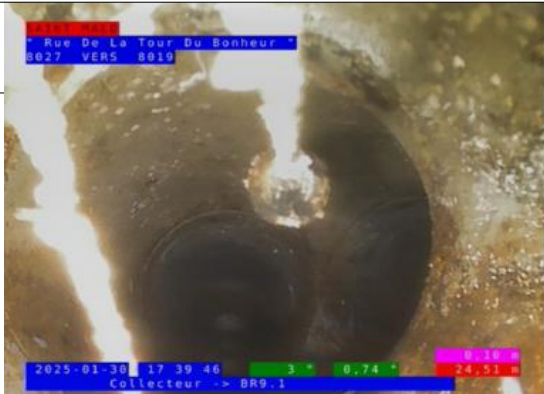
| DISTANCE : 0.10 m | PHOTO : 98 | VIDEO : 00:00:00 | |

| OBSERVATIONS :<br>BCAAA - Raccordement par culotte - Ouvert - Jonction canalisation / branchement | | | |

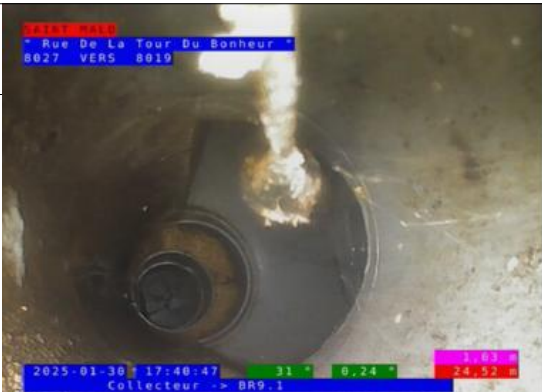
| DISTANCE : 1.05 m | PHOTO : 100 | VIDEO : 00:00:28 | |

| OBSERVATIONS :<br><b>BCEZ - Assemblage - Ouvrage spécial d'arrivée - Référence du noeud BR9.1 - Boite de branchement</b> | | | |

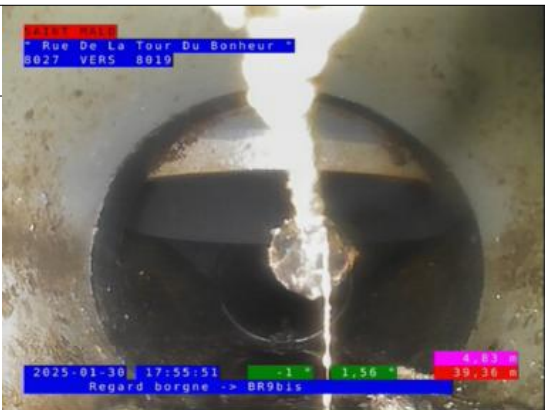
| DISTANCE : <b>4.85 m</b> | PHOTO : <b>104</b> | VIDEO : <b>00:01:28</b> | |

| OBSERVATIONS :<br><b>BCEZ - Assemblage - Ouvrage spécial d'arrivée - Référence du noeud BR9bis - Boite de branchement</b> | | | |

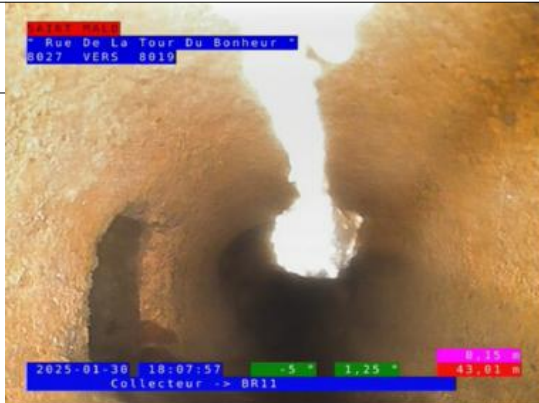
| DISTANCE : 0.15 m | PHOTO : 110 | VIDEO : 00:00:00 | |

| OBSERVATIONS :<br><b>BCAEA - Assemblage - Raccordement par piquage direct buriné - Ouvert - Jonction canalisation / branchement</b> | | | |

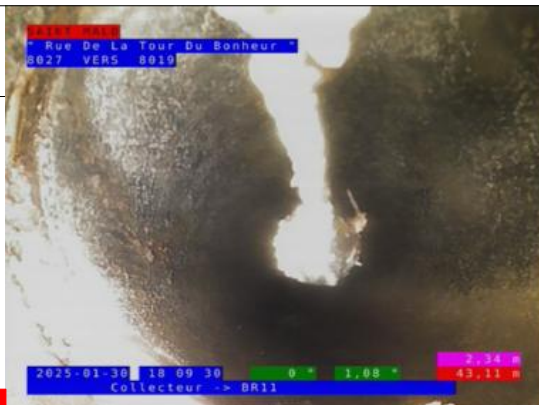
| DISTANCE : 2.35 m | PHOTO : 112 | VIDEO : 00:00:56 | |

| OBSERVATIONS :<br><b>BDCZA - Inspection abandonnée, inspection objective avant d'avoir atteint le noeud d'arrivée - Fin d'inspection, car arrive en limite de propriété</b> | | | |

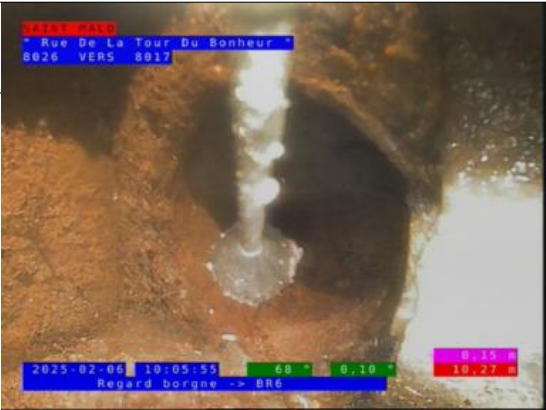
| DISTANCE : <b>0.15 m</b> | PHOTO : <b>116</b> | VIDEO : <b>00:00:00</b> |

OBSERVATIONS :  
**BCDZ - Assemblage - Ouvrage spécial de départ - Regard borgne**

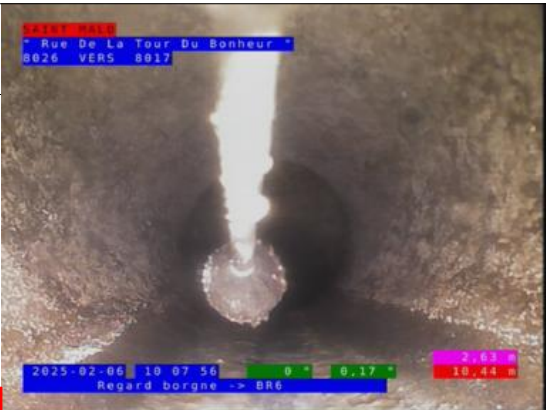
| DISTANCE : <b>2.65 m</b> | PHOTO : <b>118</b> | VIDEO : <b>00:00:54</b> |

OBSERVATIONS :  
**BDCZA - Inspection abandonnée, inspection objective avant d'avoir atteint le noeud d'arrivée - Fin d'inspection, car arrive en limite de propriété**

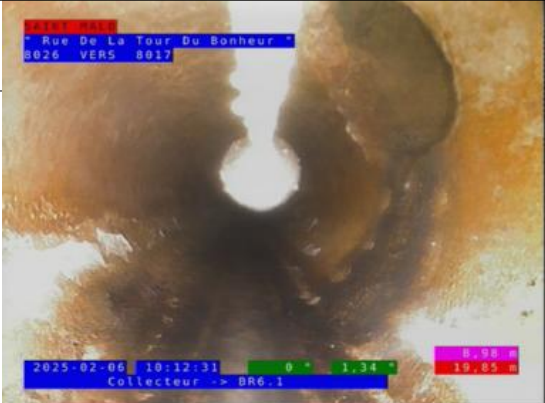
| DISTANCE : 0.15 m | PHOTO : 119 | VIDEO : 00:00:00 | |

| OBSERVATIONS :<br>BCAEA - Assemblage - Raccordement par piquage direct buriné - Ouvert - Jonction canalisation / branchement | | | |

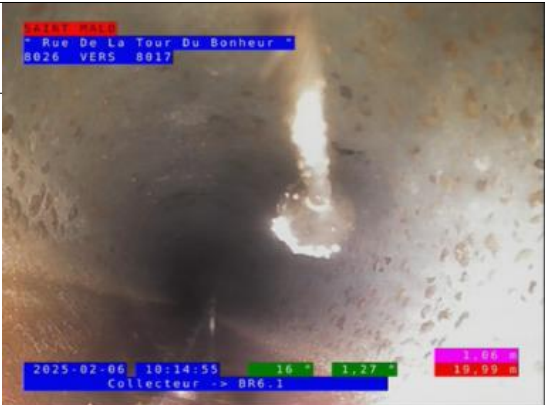
| DISTANCE : 1.06 m | PHOTO : 120 | VIDEO : 00:01:24 | |

| OBSERVATIONS :<br>BDA - Photographie générale | | | |

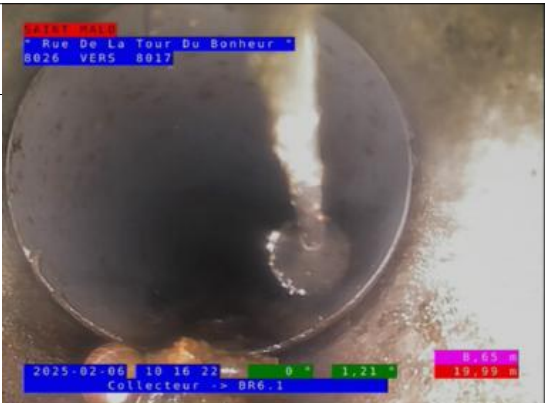
| OBSERVATIONS :<br>AEDAX - Assemblage - Modification du matériau de la canalisation : PVC-U<br>AECA - Assemblage - Modification de la section transversale, forme circulaire - Diamètre 146mm - Diamètre estimée | | | |

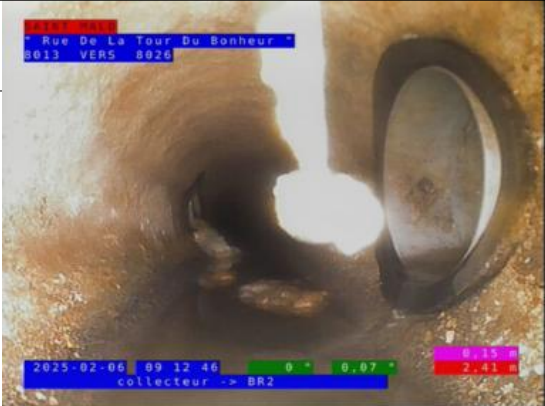
| DISTANCE : <b>0.15 m</b> | PHOTO : <b>123</b> | VIDEO : <b>00:00:00</b> | |

| OBSERVATIONS :<br><b>BCABA - Assemblage - Raccordement par selle carottée - Ouvert - Jonction canalisation<br/>branchement</b> | | | |

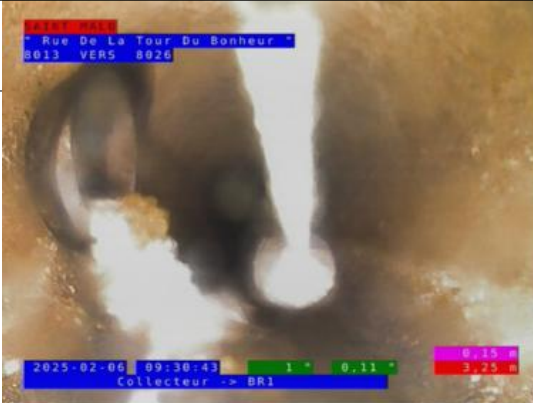
| DISTANCE : 0.15 m | PHOTO : 126 | VIDEO : 00:00:00 | |

| OBSERVATIONS :<br>BCABA - Assemblage - Raccordement par selle carottée - Ouvert - Jonction canalisation<br>branchement | | | |

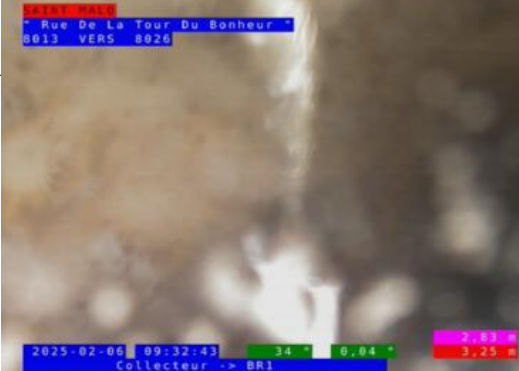
| DISTANCE : 2.83 m | PHOTO : 127 | VIDEO : 00:01:07 | |

| OBSERVATIONS :<br>BCAAA - Raccordement par culotte - Ouvert | | | |

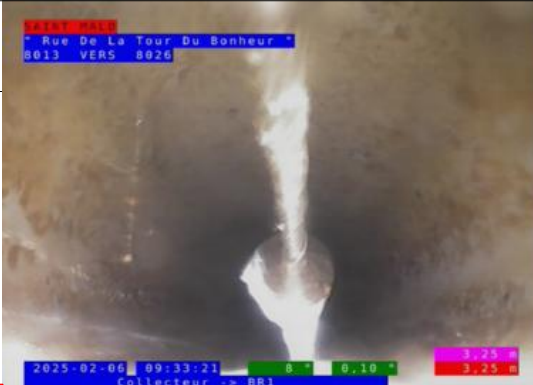
| DISTANCE : 3.25 m | PHOTO : 128 | VIDEO : 00:01:16 | |

| OBSERVATIONS :<br><b>BDCZA - Inspection abandonnée, inspection objective avant d'avoir atteint le noeud d'arrivée - Fin d'inspection, car arrive en limite de propriété</b> | | | |

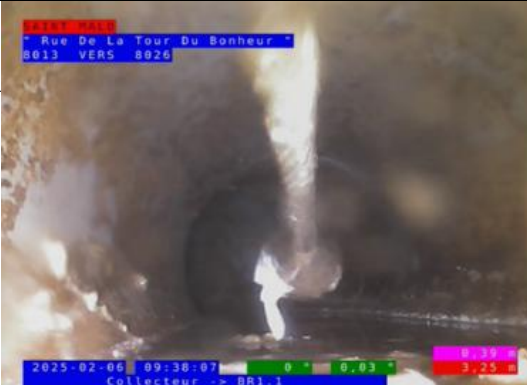
| DISTANCE : 0.39 m | PHOTO : 130 | VIDEO : 00:00:19 | |

| OBSERVATIONS :<br>BDA - Photographie générale | | | |

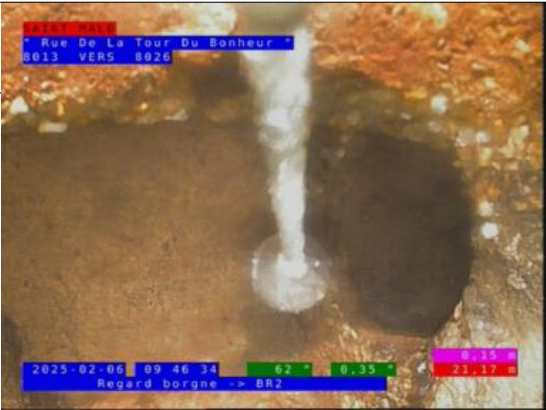
| DISTANCE : 0.15 m | PHOTO : 132 | VIDEO : 00:00:00 |

OBSERVATIONS :  
BCDZ - Assemblage - Ouvrage spécial de départ - Regard borgne

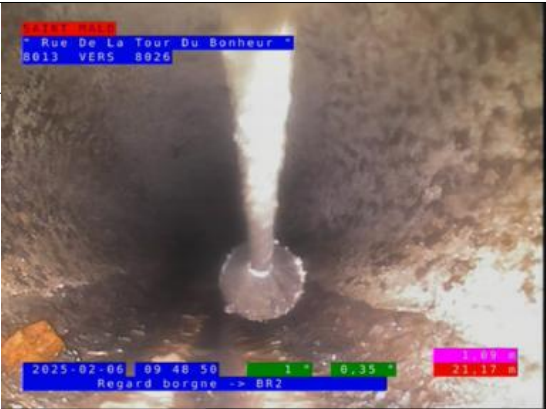
| DISTANCE : 1.09 m | PHOTO : 133 | VIDEO : 00:00:00 |

OBSERVATIONS :  
BDA - Photographie générale

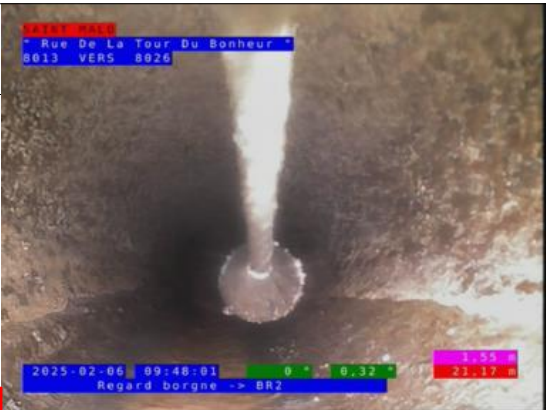
| DISTANCE : 1.55 m | PHOTO : 134 | VIDEO : 00:00:17 |

OBSERVATIONS :  
BDCZA - Inspection abandonnée, inspection objective avant d'avoir atteint le noeud d'arrivée - Fin d'inspection, car arrive en limite de propriété

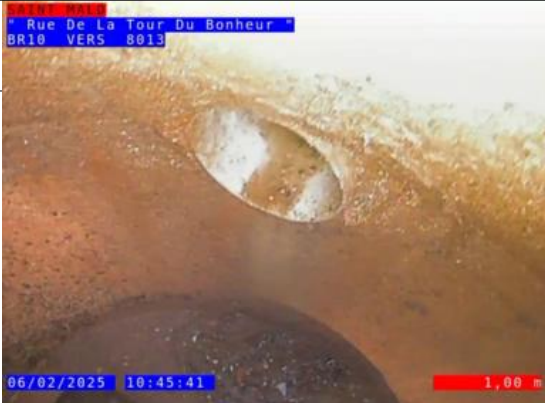
| DISTANCE : <b>1.00 m</b> | PHOTO : <b>138</b> | VIDEO : <b>00:00:06</b> | |

| OBSERVATIONS :<br><b>BCDA - Assemblage - Regard de visite de départ - Référence du noeud 8013</b> | | | |

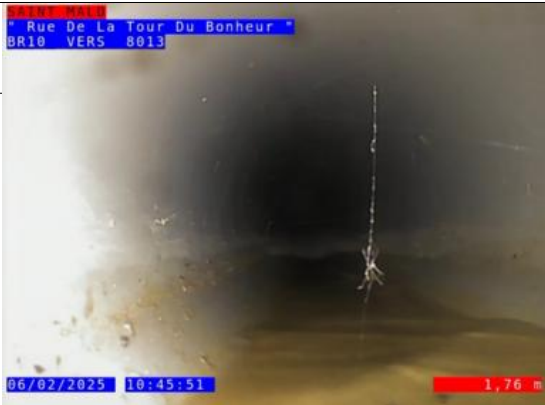
| DISTANCE : <b>1.76 m</b> | PHOTO : <b>139</b> | VIDEO : <b>00:00:16</b> | |

| OBSERVATIONS :<br><b>BDA - Photographie générale</b> | | | |

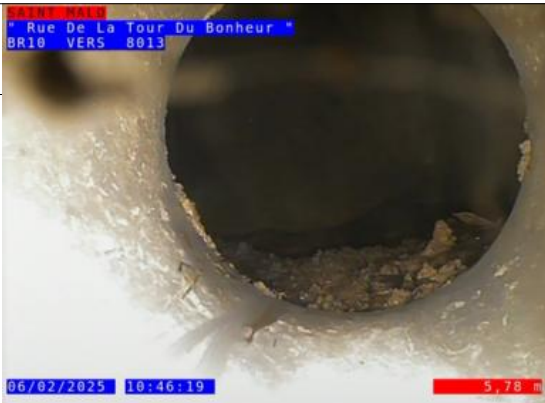
| DISTANCE : <b>5.80 m</b> | PHOTO : <b>140</b> | VIDEO : <b>00:00:45</b> | |

| OBSERVATIONS :<br><b>BCEZ - Assemblage - Ouvrage spécial d'arrivée - Référence du noeud BR10 - Boite de branchement</b> | | | |

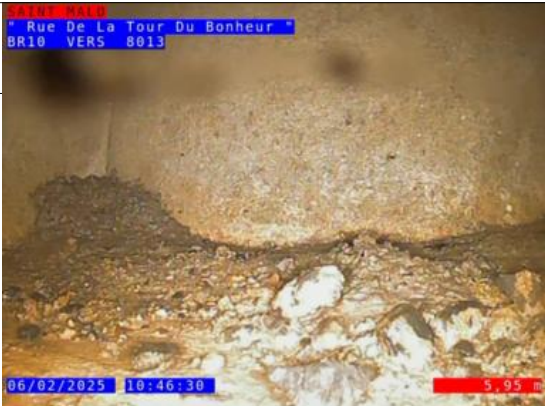
| DISTANCE : <b>6.20 m</b> | PHOTO : <b>141</b> | VIDEO : <b>00:00:56</b> | |

| OBSERVATIONS :<br><b>BDB - Remarque générale - Fin d'inspection cote privée</b> | | | |

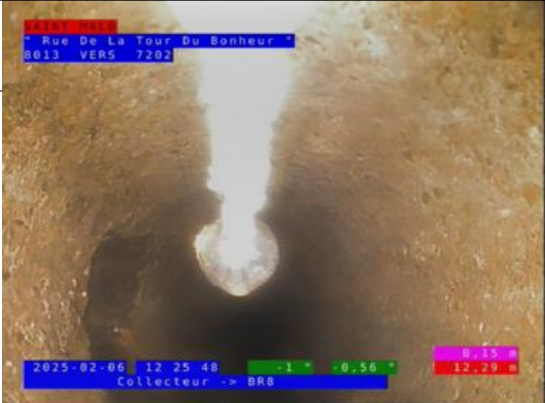
| DISTANCE : <b>0.15 m</b> | PHOTO : <b>146</b> | VIDEO : <b>00:00:00</b> | |

| OBSERVATIONS :<br><b>BCAEA - Assemblage - Raccordement par piquage direct buriné - Ouvert - Jonction canalisation / branchement</b> | | | |

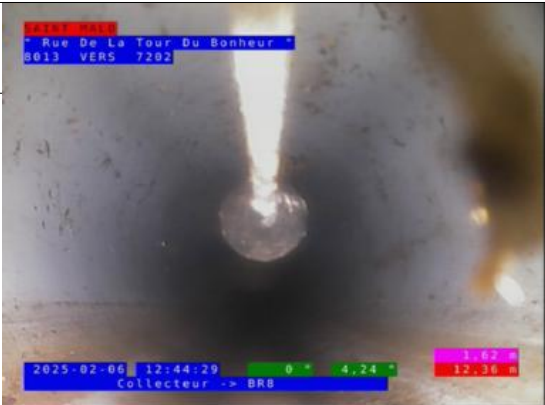
| DISTANCE : <b>1.62 m</b> | PHOTO : <b>147</b> | VIDEO : <b>00:00:53</b> | |

| OBSERVATIONS :<br><b>BDA - Photographie générale</b> | | | |

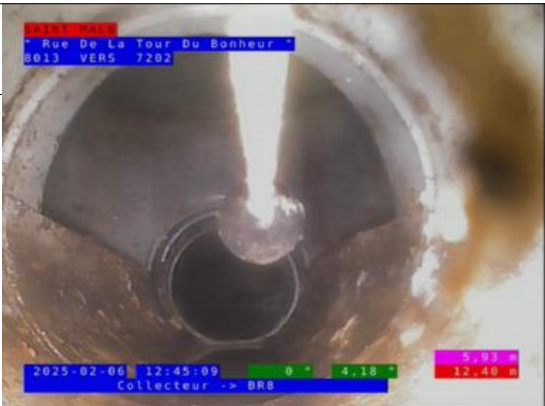
| DISTANCE : <b>5.95 m</b> | PHOTO : <b>148</b> | VIDEO : <b>00:01:27</b> | |

| OBSERVATIONS :<br><b>BCEZ - Assemblage - Ouvrage spécial d'arrivée - Référence du noeud BR8 - Boite de branchement</b> | | | |

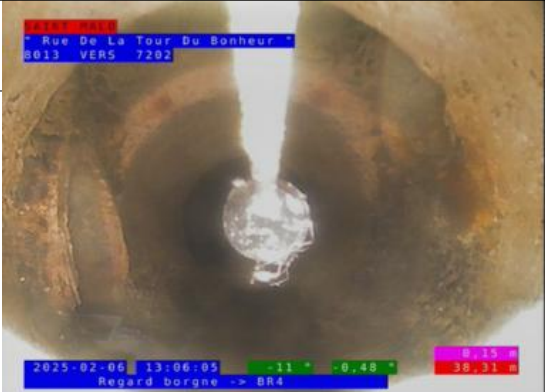
| DISTANCE : <b>0.15 m</b> | PHOTO : <b>154</b> | VIDEO : <b>00:00:00</b> | |

| OBSERVATIONS :<br>BCDZ - Assemblage - Ouvrage spécial de départ - Regard borgne | | | |

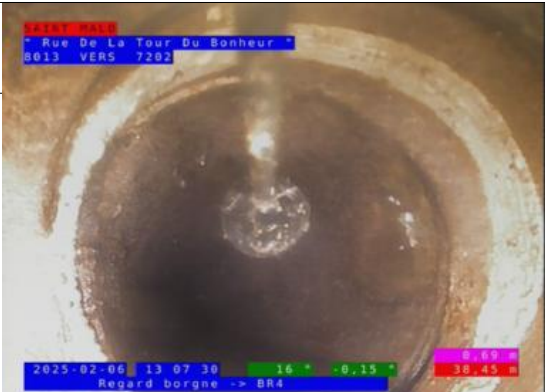
| DISTANCE : <b>0.69 m</b> | PHOTO : <b>155</b> | VIDEO : <b>00:00:41</b> | |

| OBSERVATIONS :<br>BCCAA - Courbure du collecteur vers la gauche et vers le haut - Angle 10° - Coude | | | |

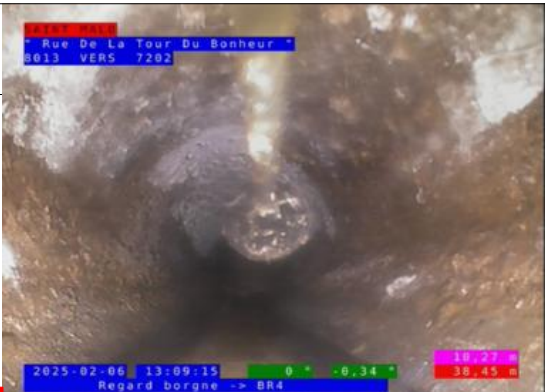
| OBSERVATIONS :<br>BDCZA - Inspection abandonnée, inspection objective avant d'avoir atteint le noeud d'arrivée - Fin d'inspection, car arrive en limite de propriété | | | |

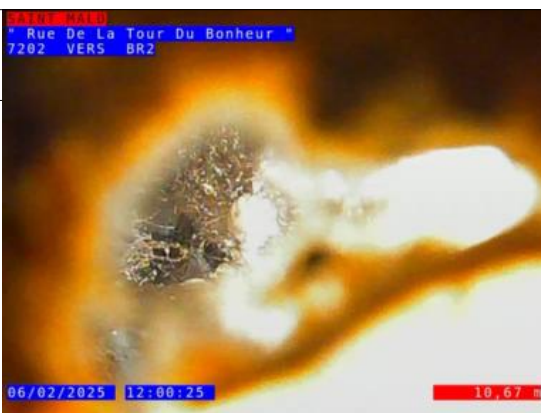
| DISTANCE : <b>10.65 m</b> | PHOTO : <b>164</b> | VIDEO : <b>00:03:04</b> | |

| OBSERVATIONS :<br><b>BCEZ - Assemblage - Ouvrage spécial d'arrivée - Référence du noeud BR2 - Boite de branchement</b><br><b>BDB - Remarque générale - Fin d'inspection</b> | | | |

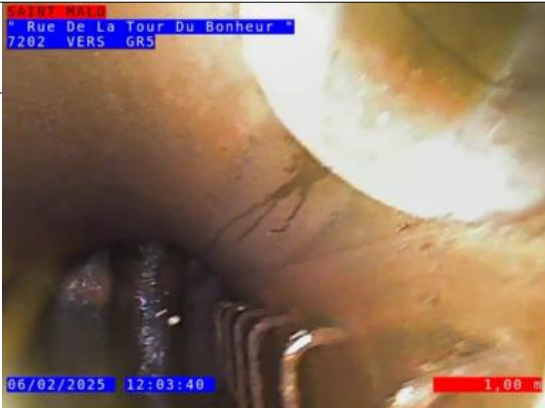
| DISTANCE : <b>1.00 m</b> | PHOTO : <b>169</b> | VIDEO : <b>00:00:04</b> | |

| OBSERVATIONS :<br><b>BCDA - Assemblage - Regard de visite de départ - Référence du noeud 7202</b> | | | |

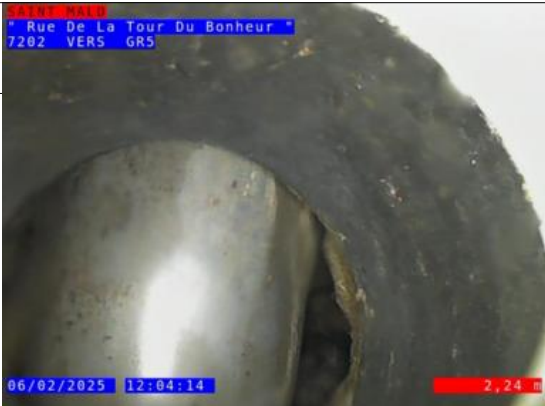
| DISTANCE : 2.25 m | PHOTO : 172 | VIDEO : 00:00:37 | |

| OBSERVATIONS :<br><b>BCEZ - Assemblage - Ouvrage spécial d'arrivée - Référence du noeud GR5 - Grille</b><br><b>BDB - Remarque générale - Fin d'inspection</b> | | | |

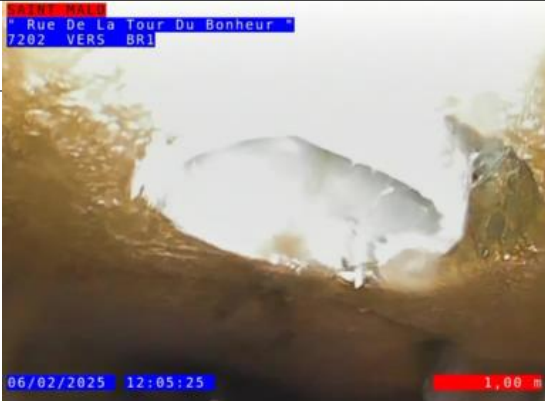
| DISTANCE : <b>1.00 m</b> | PHOTO : <b>173</b> | VIDEO : <b>00:00:05</b> | |

| OBSERVATIONS :<br><b>BCDA - Assemblage - Regard de visite de départ - Référence du noeud 7202</b> | | | |

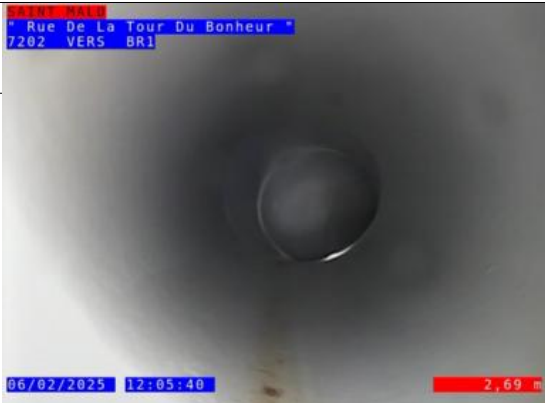
| DISTANCE : <b>2.69 m</b> | PHOTO : <b>174</b> | VIDEO : <b>00:00:20</b> | |

| OBSERVATIONS :<br><b>BCCBA - Assemblage - Courbure du collecteur vers la droite et vers le haut - Angle 15° Coude</b> | | | |

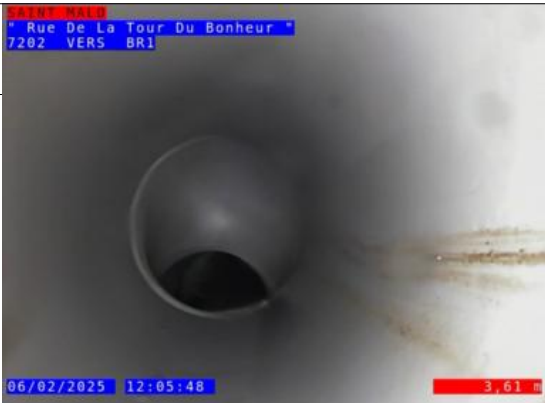
| DISTANCE : <b>3.61 m</b> | PHOTO : <b>175</b> | VIDEO : <b>00:00:28</b> | |

| OBSERVATIONS :<br><b>BCCAA - Assemblage - Courbure du collecteur vers la gauche et vers le haut - Angle 15° Coude</b> | | | |

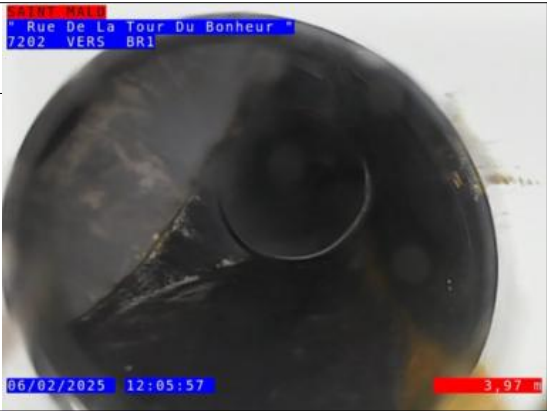
| DISTANCE : <b>3.95 m</b> | PHOTO : <b>176</b> | VIDEO : <b>00:00:36</b> | |

| OBSERVATIONS :<br><b>BCEZ - Assemblage - Ouvrage spécial d'arrivée - Référence du noeud BR1 - Boite de branchement</b> | | | |

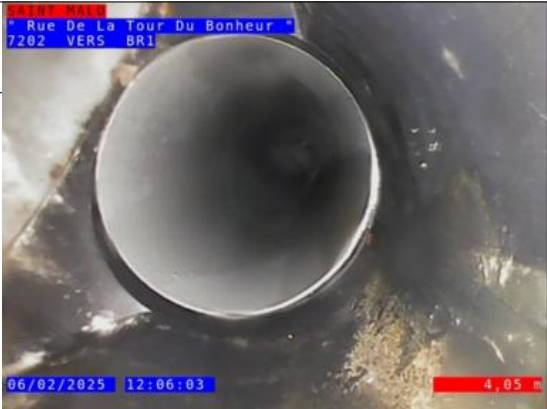
| DISTANCE : <b>4.20 m</b> | PHOTO : <b>177</b> | VIDEO : <b>00:00:43</b> | |

| OBSERVATIONS :<br><b>BDB - Remarque générale - Fin d'inspection cote privée</b> | | | |
