# RAPPORT MISSION D'INGENIERIE DES STRUCTURES BOIS

**Audit de la charpente bois du préau de l'Espace Salvador Allende  
Mairie de PLUGUFFAN  
2 rue de la Villemarqué  
29700 PLUGUFFAN**

| DIAG | DIAGNOSTIC DES STRUCTURES BOIS | |
| - | 26/01/2026 | Première diffusion |

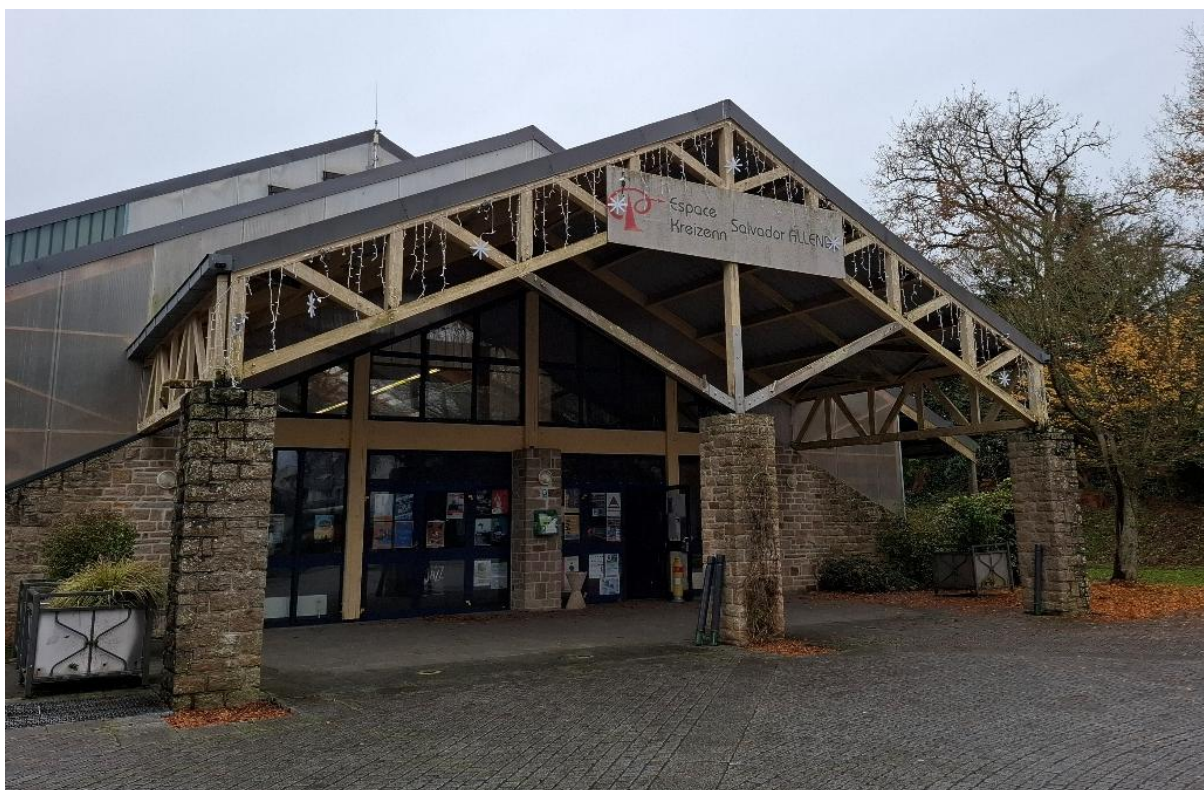
L'ouvrage concerné est un préau situé au-dessus de l'entrée principale du complexe Salvador Allende à Pluguffan.

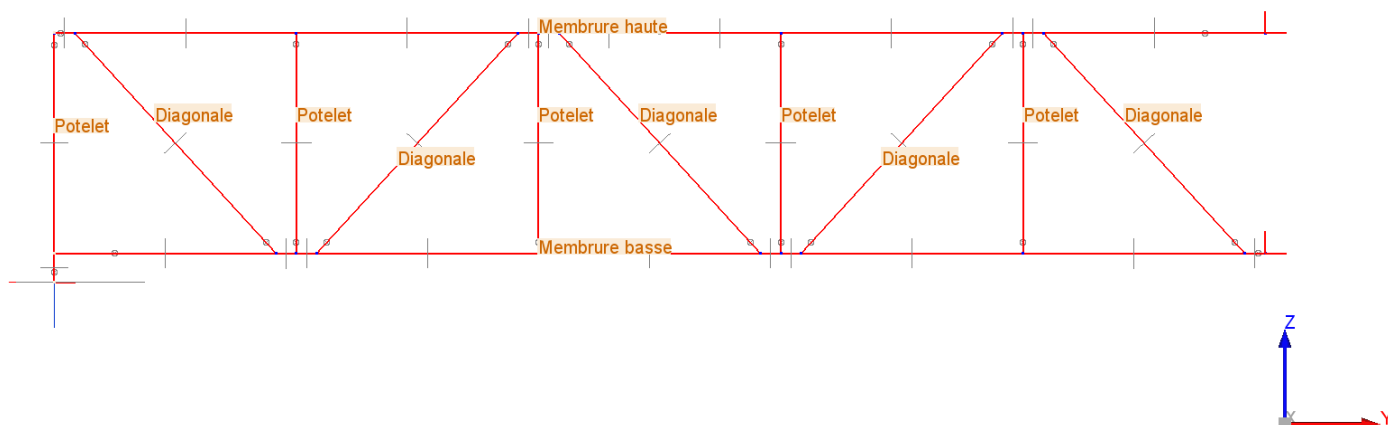
## 8.2 Vérification poutre treillis latérale sous chargement actuel

**Cette conclusion reste toutefois valable uniquement pour des sections constantes ne présentant pas de perte de section significative ou de déstructuration par pourriture, comme il a pu être observé sur les bois en œuvre sur site.**
