## DOSSIER DE DIAGNOSTIC TECHNIQUE

**Référence : 002EX446345**

Logements et annexes  
8 Place du Cloître  
35500 CHAMPEAUX

### AMIANTE : Dossier amiante avant réalisation de travaux dans un immeuble bâti

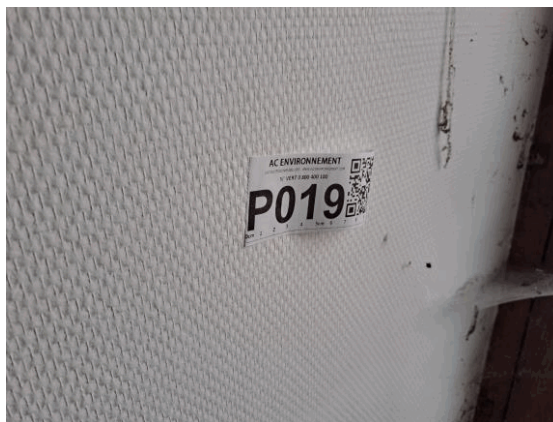
002EX446345 n°19 - 1 (P19) - Place du Cloître - RDC -  
Vol 8 (Cuisine)

| Plan | Localisation | Composant | Partie composant | Réf action | Observation | Précision loc. | Ref photo | Ref Prél. | Descriptif | Résultat | Conclusion |
|---|---|---|---|---|---|---|---|---|---|---|---|
| Place du Cloître - RDC | Vol 8 (Cuisine) | Murs et cloisons | Enduits plâtre | P19 | Réalisation d'un prélèvement | Porteur pièces humides | 002EX 44634 5 n°19 - 1 | P19 | Peinture / Enduit / Papier / Carton / Plâtre - Effritable / Effritable / Souple Fibreux / Souple Fibreux / Effritable - Jaune / Blanc / Beige / Marron / Blanc | Négatif | Négatif sur analyse |

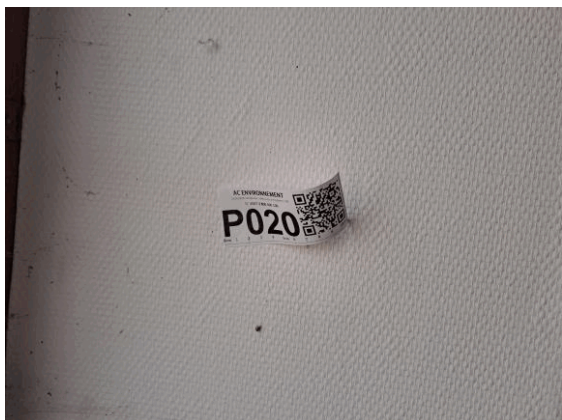
002EX446345 n°20 - 1 (P20) - Place du Cloître - RDC -  
Vol 8 (Cuisine)

| Plan | Localisation | Composant | Partie composant | Réf action | Observation | Précision loc. | Ref photo | Ref Pré. | Descriptif | Résultat | Conclusion |
|---|---|---|---|---|---|---|---|---|---|---|---|
| Place du Cloître - RDC | Vol 8 (Cuisine) | Cloisons légères ou préfabriquées | Enduits plâtre | P20 | Réalisation d'un prélèvement | Cloison pièces humides | 002EX | P20 | Peinture / | Négatif | Négatif sur analyse |

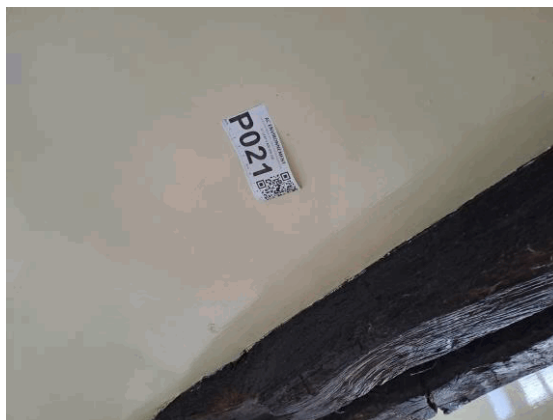
002EX446345 n°21 - 2 (P21) - Place du Cloître - RDC -  
Vol 8 (Cuisine)

| P21 | Plafond et faux-plafonds | Faux plafonds | Peinture / Carton / Plâtre - Effritable / Souple Fibreux / Effritable - Jaune / Marron / Blanc - Plafond pièces humides | Place du Cloître - RDC - Vol 8 (Cuisine) |

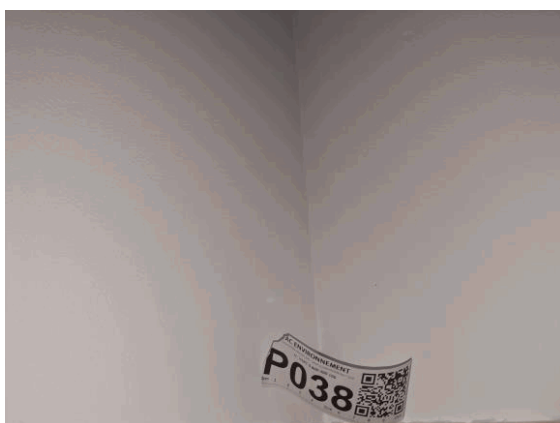
002EX446345 n°38 - 2 (P38) - Place du Cloître - R+1 -  
Vol 17 (SDB/WC)

| P38 | Parois verticales<br>intérieures et enduits | Cloisons légères ou<br>préfabriquées | Peinture / Plâtre -<br>Effritable / Effritable -<br>Blanc / Blanc -<br>Cloisons pièces<br>humides | Place du Cloître - R+1 -<br>Vol 17<br>(SDB/WC) |
