### Projet de restauration de la chapelle Saint-Fiacre

## Études préalables Notice explicative

### État sanitaire/pathologie des lieux

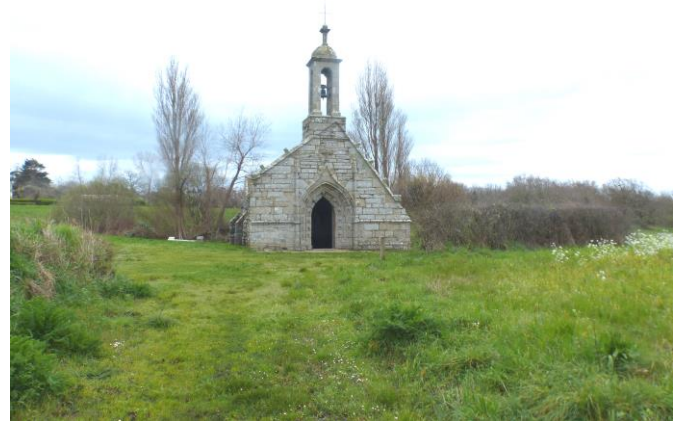
- La chapelle est très régulièrement inondée car bâtie sur une prairie. De plus, en contrebas, sur les versants Ouest et Nord, des travaux de drainage sont indispensables : drainage externe afin de capter les eaux de ruissellement, drainage interne afin de créer une ventilation en pied des murs gouttereaux et pignon, drainage de la parcelle en barrant le ruissellement d'eaux pluviales venant du côté Ouest.

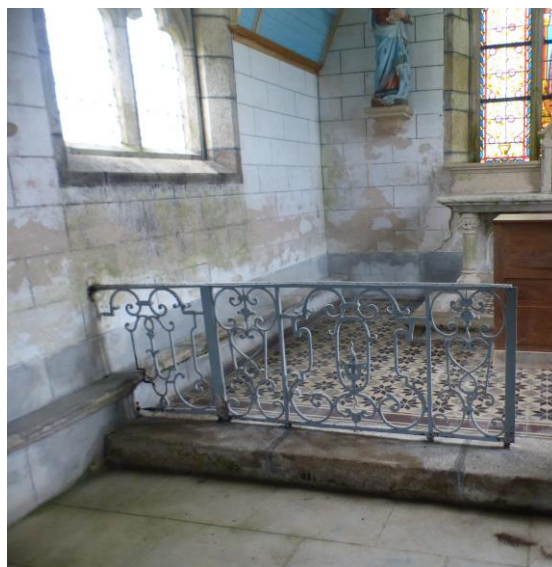
- Les enduits internes au mortier de ciment bâtardé nécessitent une réfection car ils empêchent les maçonneries de « respirer » et de plus sont inesthétique et anachronique.

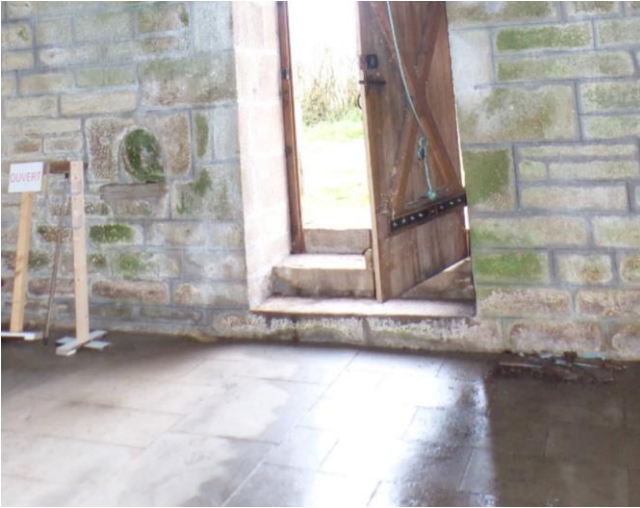
- Le sol interne de la chapelle est du même type que les enduits en parois avec les mêmes conséquences et observations.

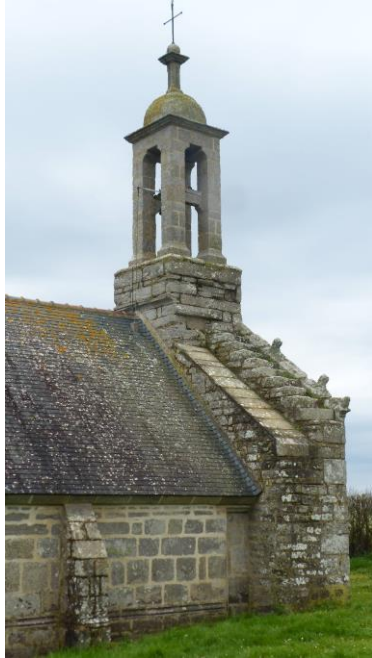
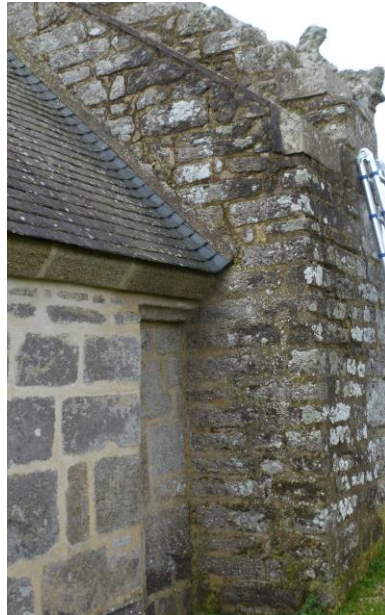
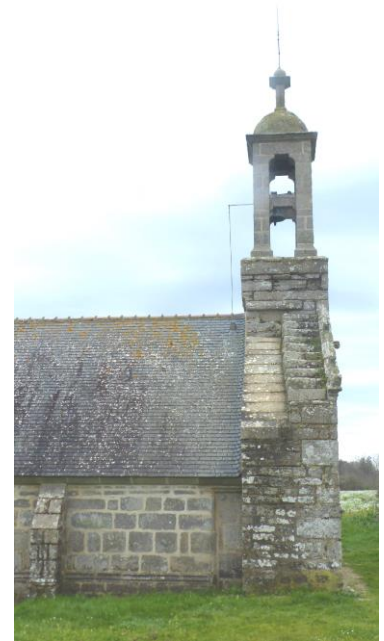
Une porte obturée est visible en façade Nord à l'angle de l'épaule du clocher.

Cette baie à cheval avec le massif indique un important remaniement de la chapelle. A l'opposé de l'édifice, une crossette présente un personnage portant un blason, à ce jour effacé. Il est vraisemblable qu'à l'origine la chapelle dépendait d'un manoir et cette porte obturée devait donner accès à une pièce réservée au chapelain.

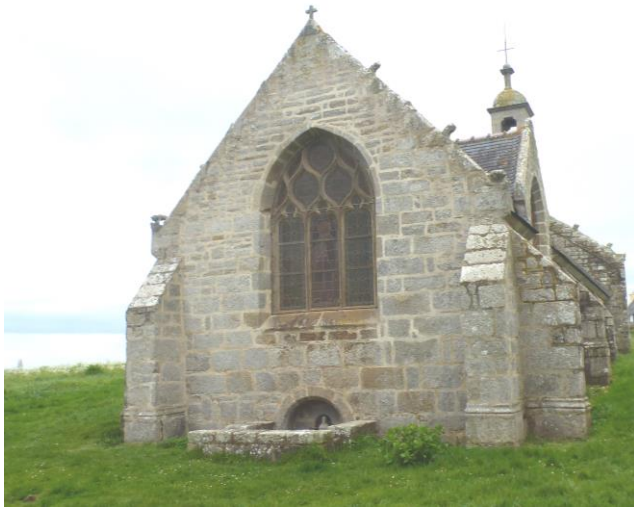
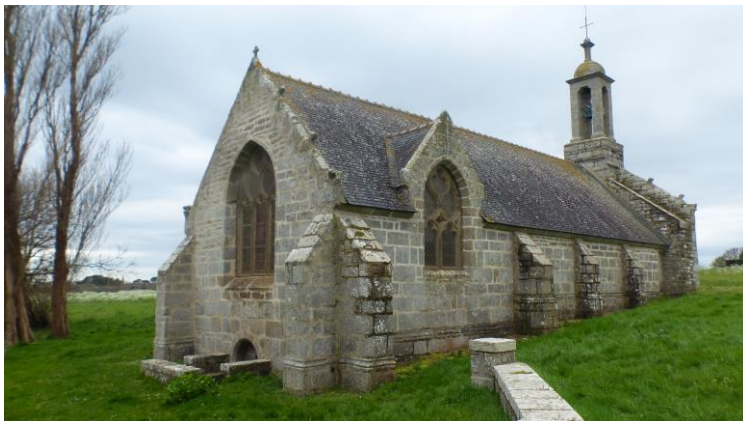
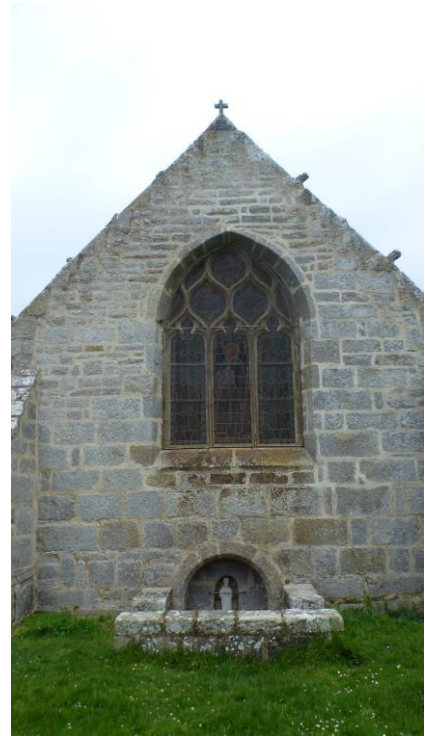
Enfin, la disparition du soubassement des maçonnerie sur murs gouttereaux dans la partie Est de la chapelle semble indiquer une réédification, avec réemploi des unités de pierres de taille, de tout cet espace.

De multiples encoches marquent les rattrapages de lits, ce qui n'aurait lieu d'être si les maçonneries avaient été élevées « d'un seul jet ».

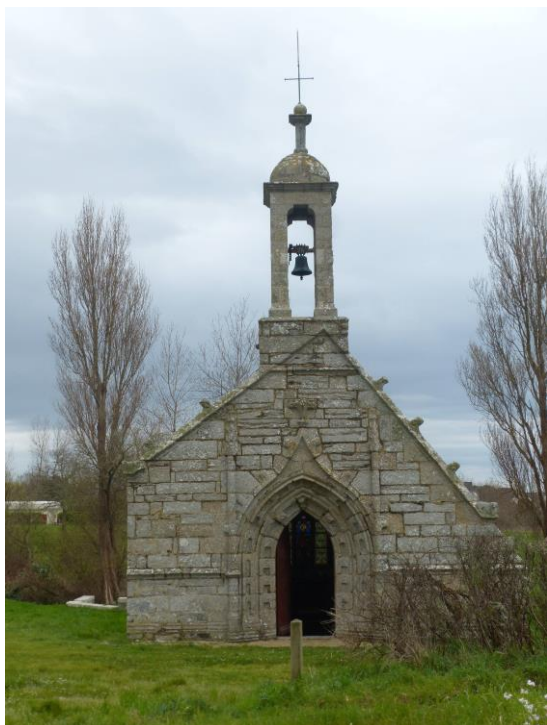
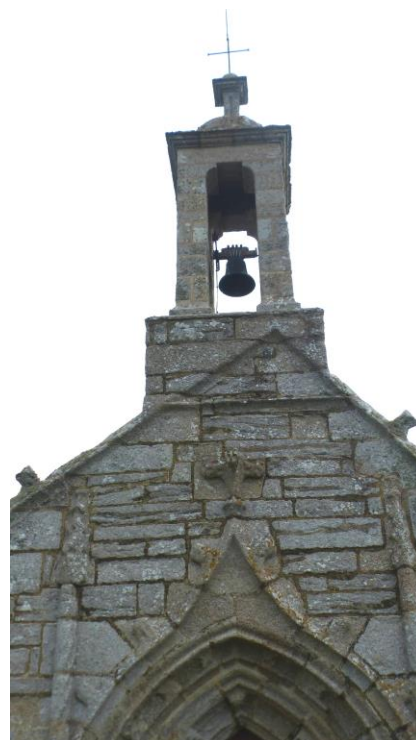
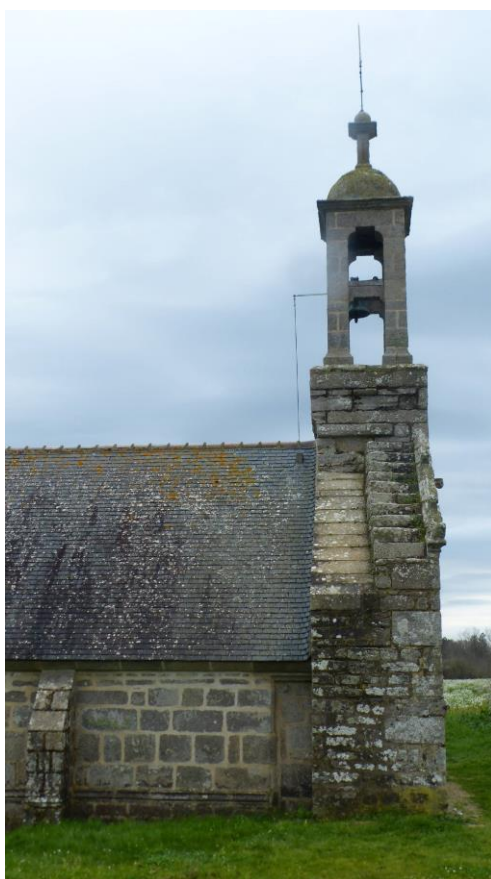
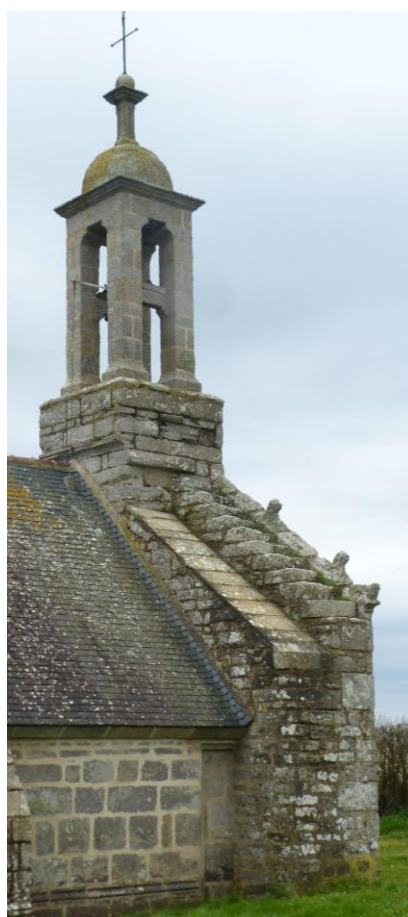
La chapelle Saint-Fiacre a subi au fil du temps de conséquentes modifications comme en témoigne l'asymétrie du massif occidental et de son clocher anachronique, ainsi que de la présence d'une porte obturée en façade Nord (à l'angle Nord-ouest) indiquant vraisemblablement la présence d'un ancien édicule. L'épaule Nord de l'élévation Ouest a masqué partiellement cette porte obturée.

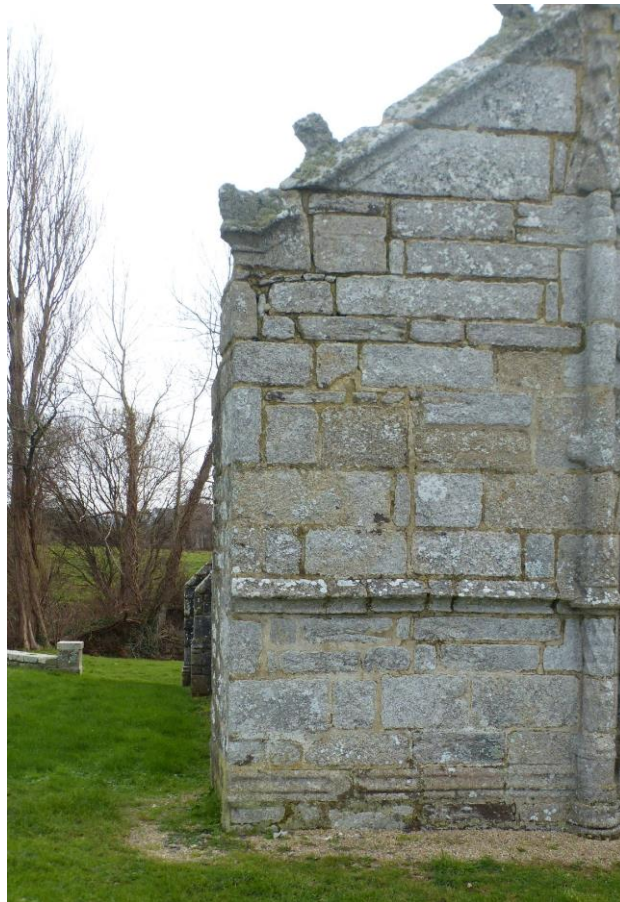
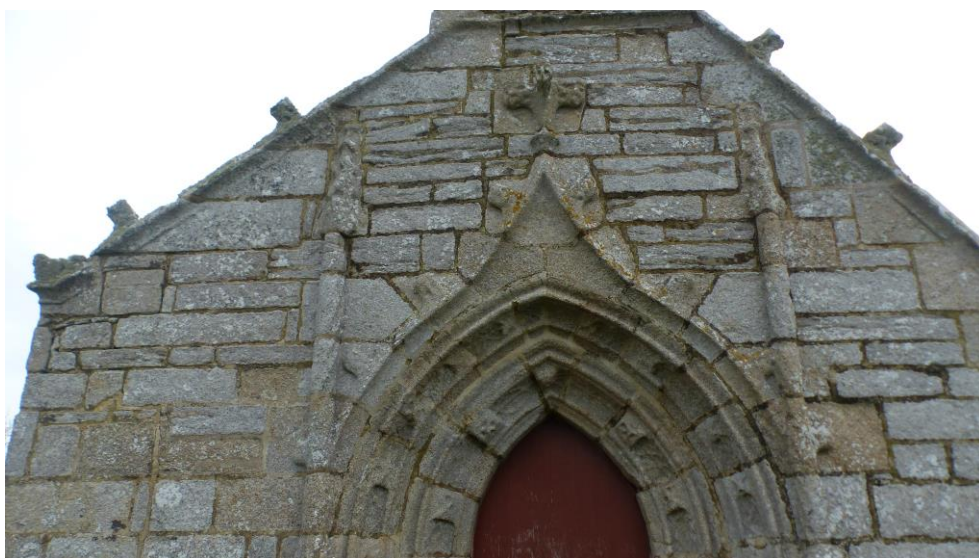
De plus, la présence de nombreuses encoches aux angles des unités de pierres de taille, afin de rattraper les lits maçonnés, marquent le réemploi des blocs de granit.

Toutefois, le principal problème est dû à son implantation dans une prairie. De fait, la chapelle est régulièrement inondée, désordre entraînant d'autres : déstructuration des joints et enduits, forte humidité interne dégradant les boiseries et ouvrages métalliques. De fait, une campagne d'entretien s'avère, à ce jour, nécessaire afin de pérenniser les lieux.

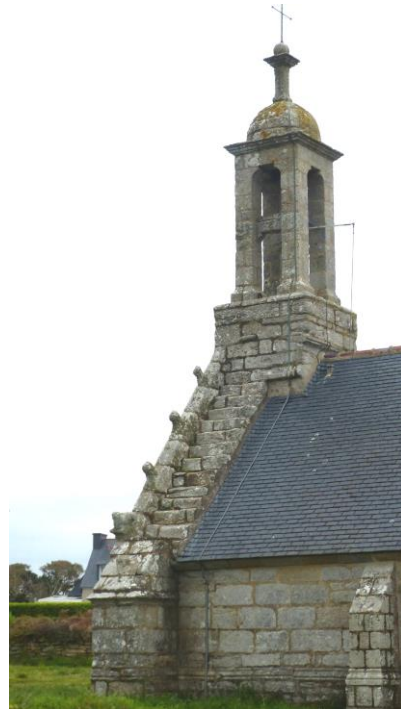
La porte occidentale n'a pas de rejingot (de 15 à 20 mm) afin de créer un minimum de barrage à toutes pénétrations d'eaux pluviales par ruissellement.

Les travaux de rejointoiment et de réalisation d'un rejingot sur la porte Sud seront à l'identique de ceux décrits ci-avant.

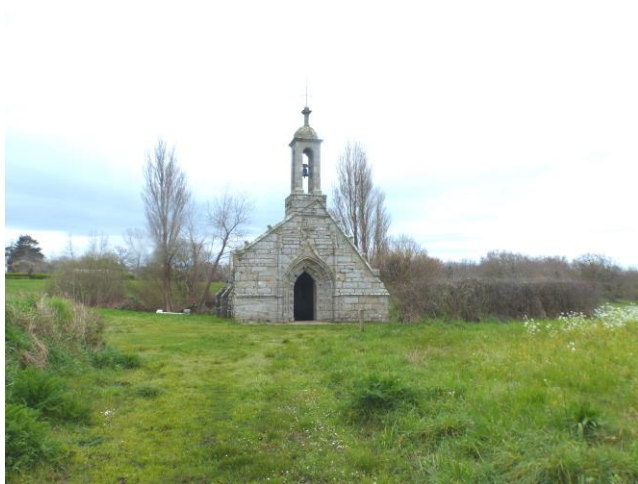
Par temps de fortes pluies, le gros apport d'eau dans la chapelle vient depuis la parcelle Ouest faisant face au clocher. Il y a lieu de barrer l'entrée du champ par un drain formant caniveau, ouvert de grande largeur avec grilles métalliques de fermeture.

Ces ensembles de drains (externes) seront reliés pour évacuation des eaux réceptionnées, le ruisseau faisant office d'exutoire. Il est vraisemblable que ces travaux de drainage entraîneront des reprises en sous-œuvre, aussi une quantité de 2,000 M<sup>3</sup> est ici dégagée pour faire face à cette éventualité.

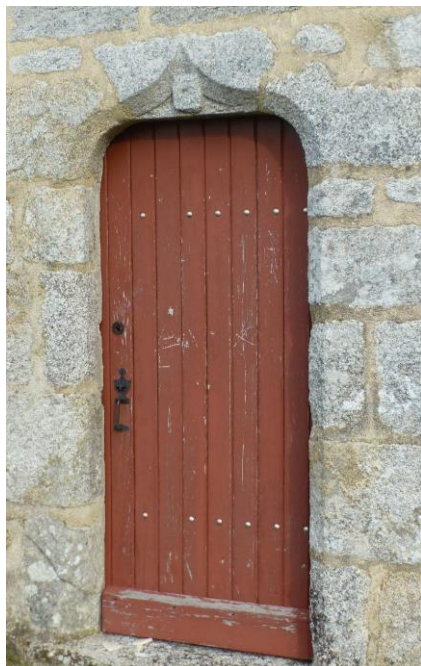
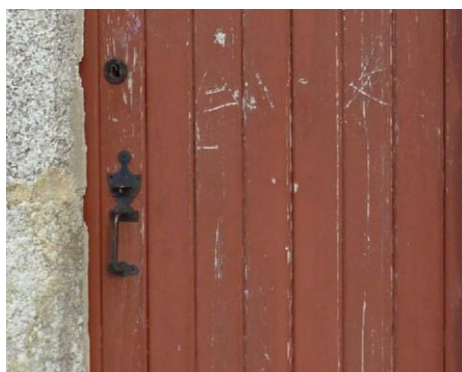
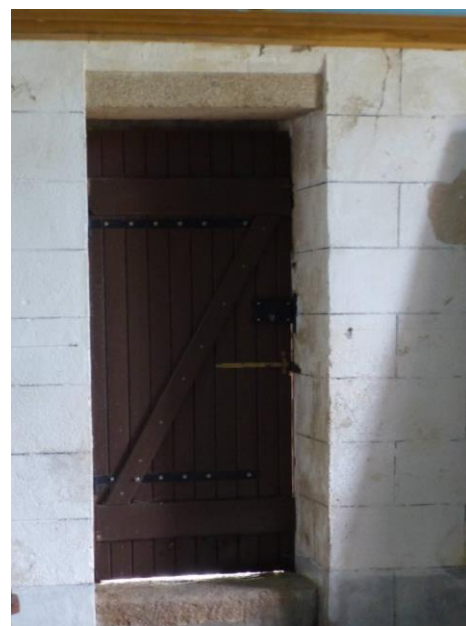
La porte Ouest (sous clocher) est peu consistante. De plus, par son dessin, elle est anachronique, les lames de remplissage de l'ossature devraient être de largeurs plus fortes, irrégulières et posées aléatoirement. Pour des raisons historiques et esthétiques, voire même techniques, il serait souhaitable de la refaire.

Toutefois, la porte Sud, et du fait de réaliser un rejingot sur le seuil, devra être adaptée par une coupe basse, une mise en jeux et en teinte (la face interne ne devant pas être peinte mais traitée pour protection des bois par trois passes à l'huile de lin à la soude). Vu la période d'édification de la chapelle, seules les faces externes étaient peintes, de préférence, en milieu rural de ton rouge, soit à base d'oxyde de fer donnant la couleur la plus facile à réaliser. Enfin, l'ensemble de la quincaillerie devra être remplacé.

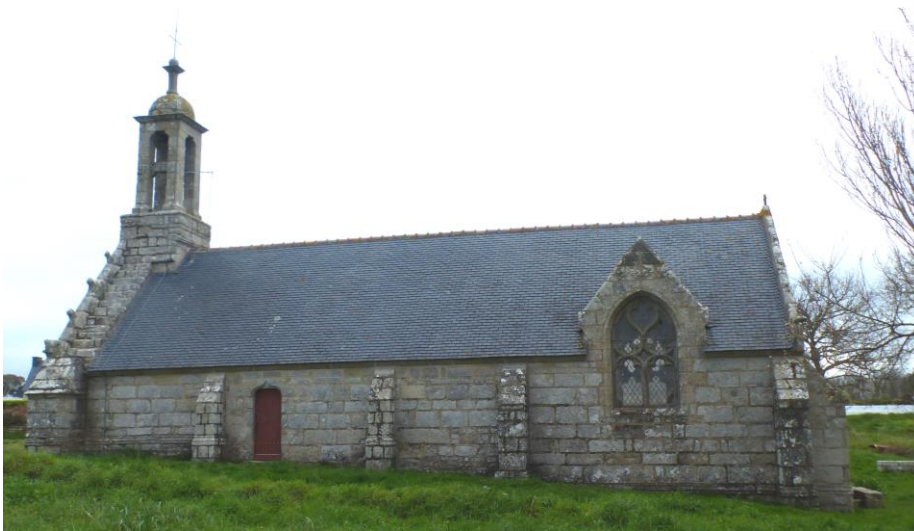
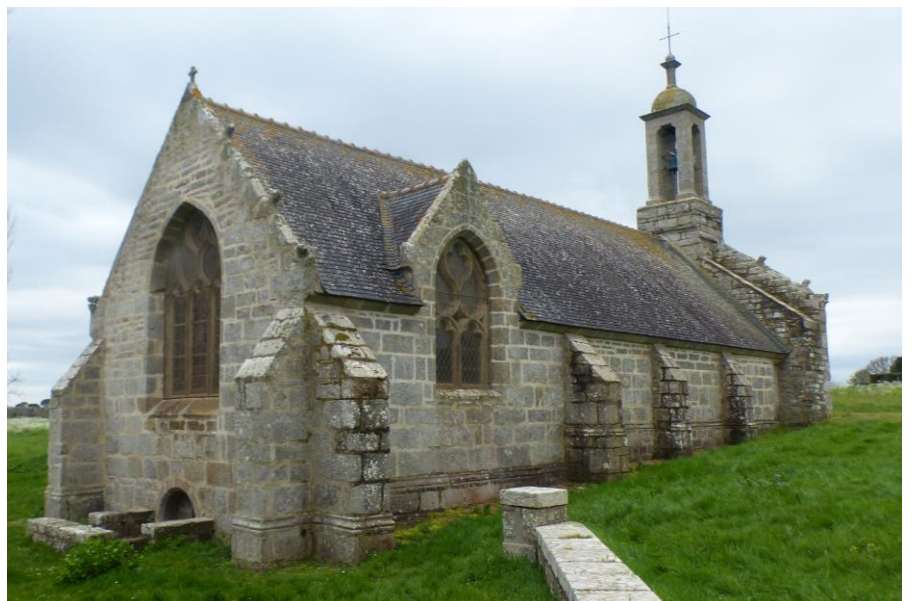
Les points les plus sensibles d'une couverture étant les sujétions : solins, faîtage, doublis, etc, ... il y a lieu de provisionner quelques travaux afin de faire face financièrement à toutes interventions sur ces postes.

A ce jour, les combles ne sont pas ventilés ce qui crée des chocs thermiques et de fait, une forte condensation rendant les bois de charpente moites.

Au lot n°2 – Charpente, il est envisagé de traiter la charpente. Les accès internes seront à la charge de ce lot. Cependant et pour des raisons de sécurité, il faudra réaliser quelques trappes externes pour issue de secours. Ceci imposera une dépose de quatre fois 1,50 M<sup>2</sup> environ avec : dépose de l'ardoise posée aux clous, découpe de la volige et après travaux de traitement des bois, repose de ces ensembles.
