**EXTRAIT DU RAPPORT D'INSPECTION DES  
INSTALLATIONS ELECTRIQUES  
N° 92420/26/2588**

BANQUE ALIMENTAIRE  
Ancien atelier municipal  
Allée du Stang  
29120 COMBRIT

**Date de vérification : 04/06/2026**

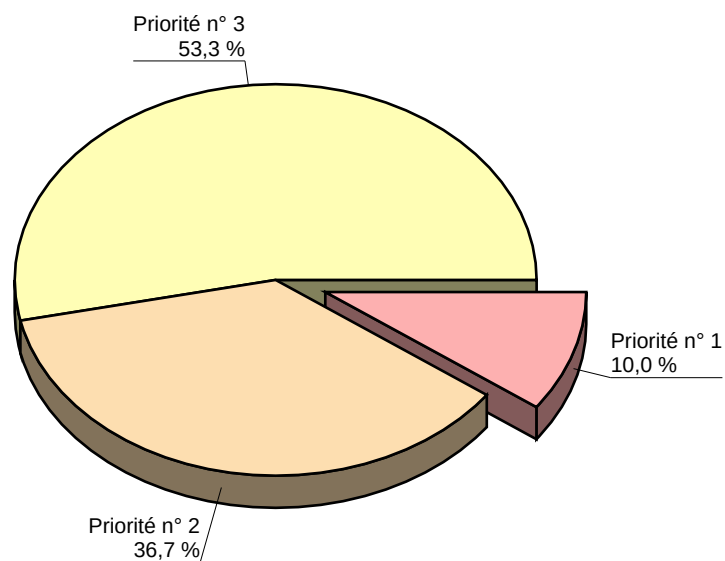
## Répartition par priorités

| Priorité | Nombre |
| Priorité n° 1 | 3 |
| Priorité n° 2 | 11 |
| Priorité n° 3 | 16 |

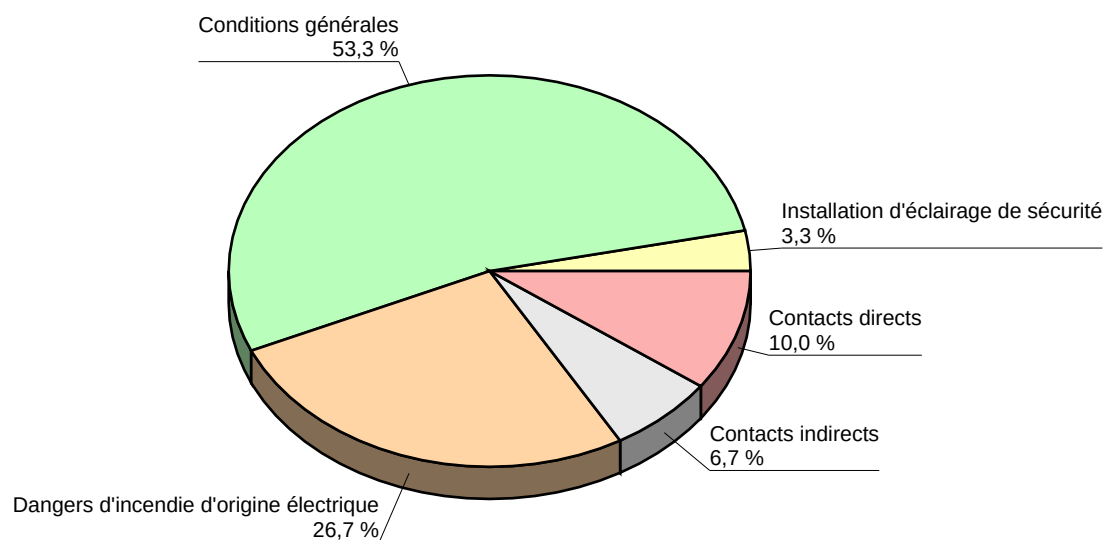
## Répartition par rubriques d'observation

| Rubrique d'observation | Nombre |
| Contacts directs | 3 |
| Contacts indirects | 2 |
| Dangers d'incendie d'origine électrique | 8 |
| Conditions générales | 16 |
| Installation d'éclairage de sécurité | 1 |
