REL - PLAN DE MASSE

| <br>ARCHAEB<br>Architecture du patrimoine<br>5, Le bourg, Léhon<br>22100 DINAN<br>contact@archaeb.fr<br>02 96 27 55 49 | 5 Rue du Plessis Blanc, LA NOUAYE (35)<br>Église paroissiale Saint-Hubert<br><b>Études de diagnostic</b> | | ÉP/ DIAG | État actuel | REL - 4.1.1 |

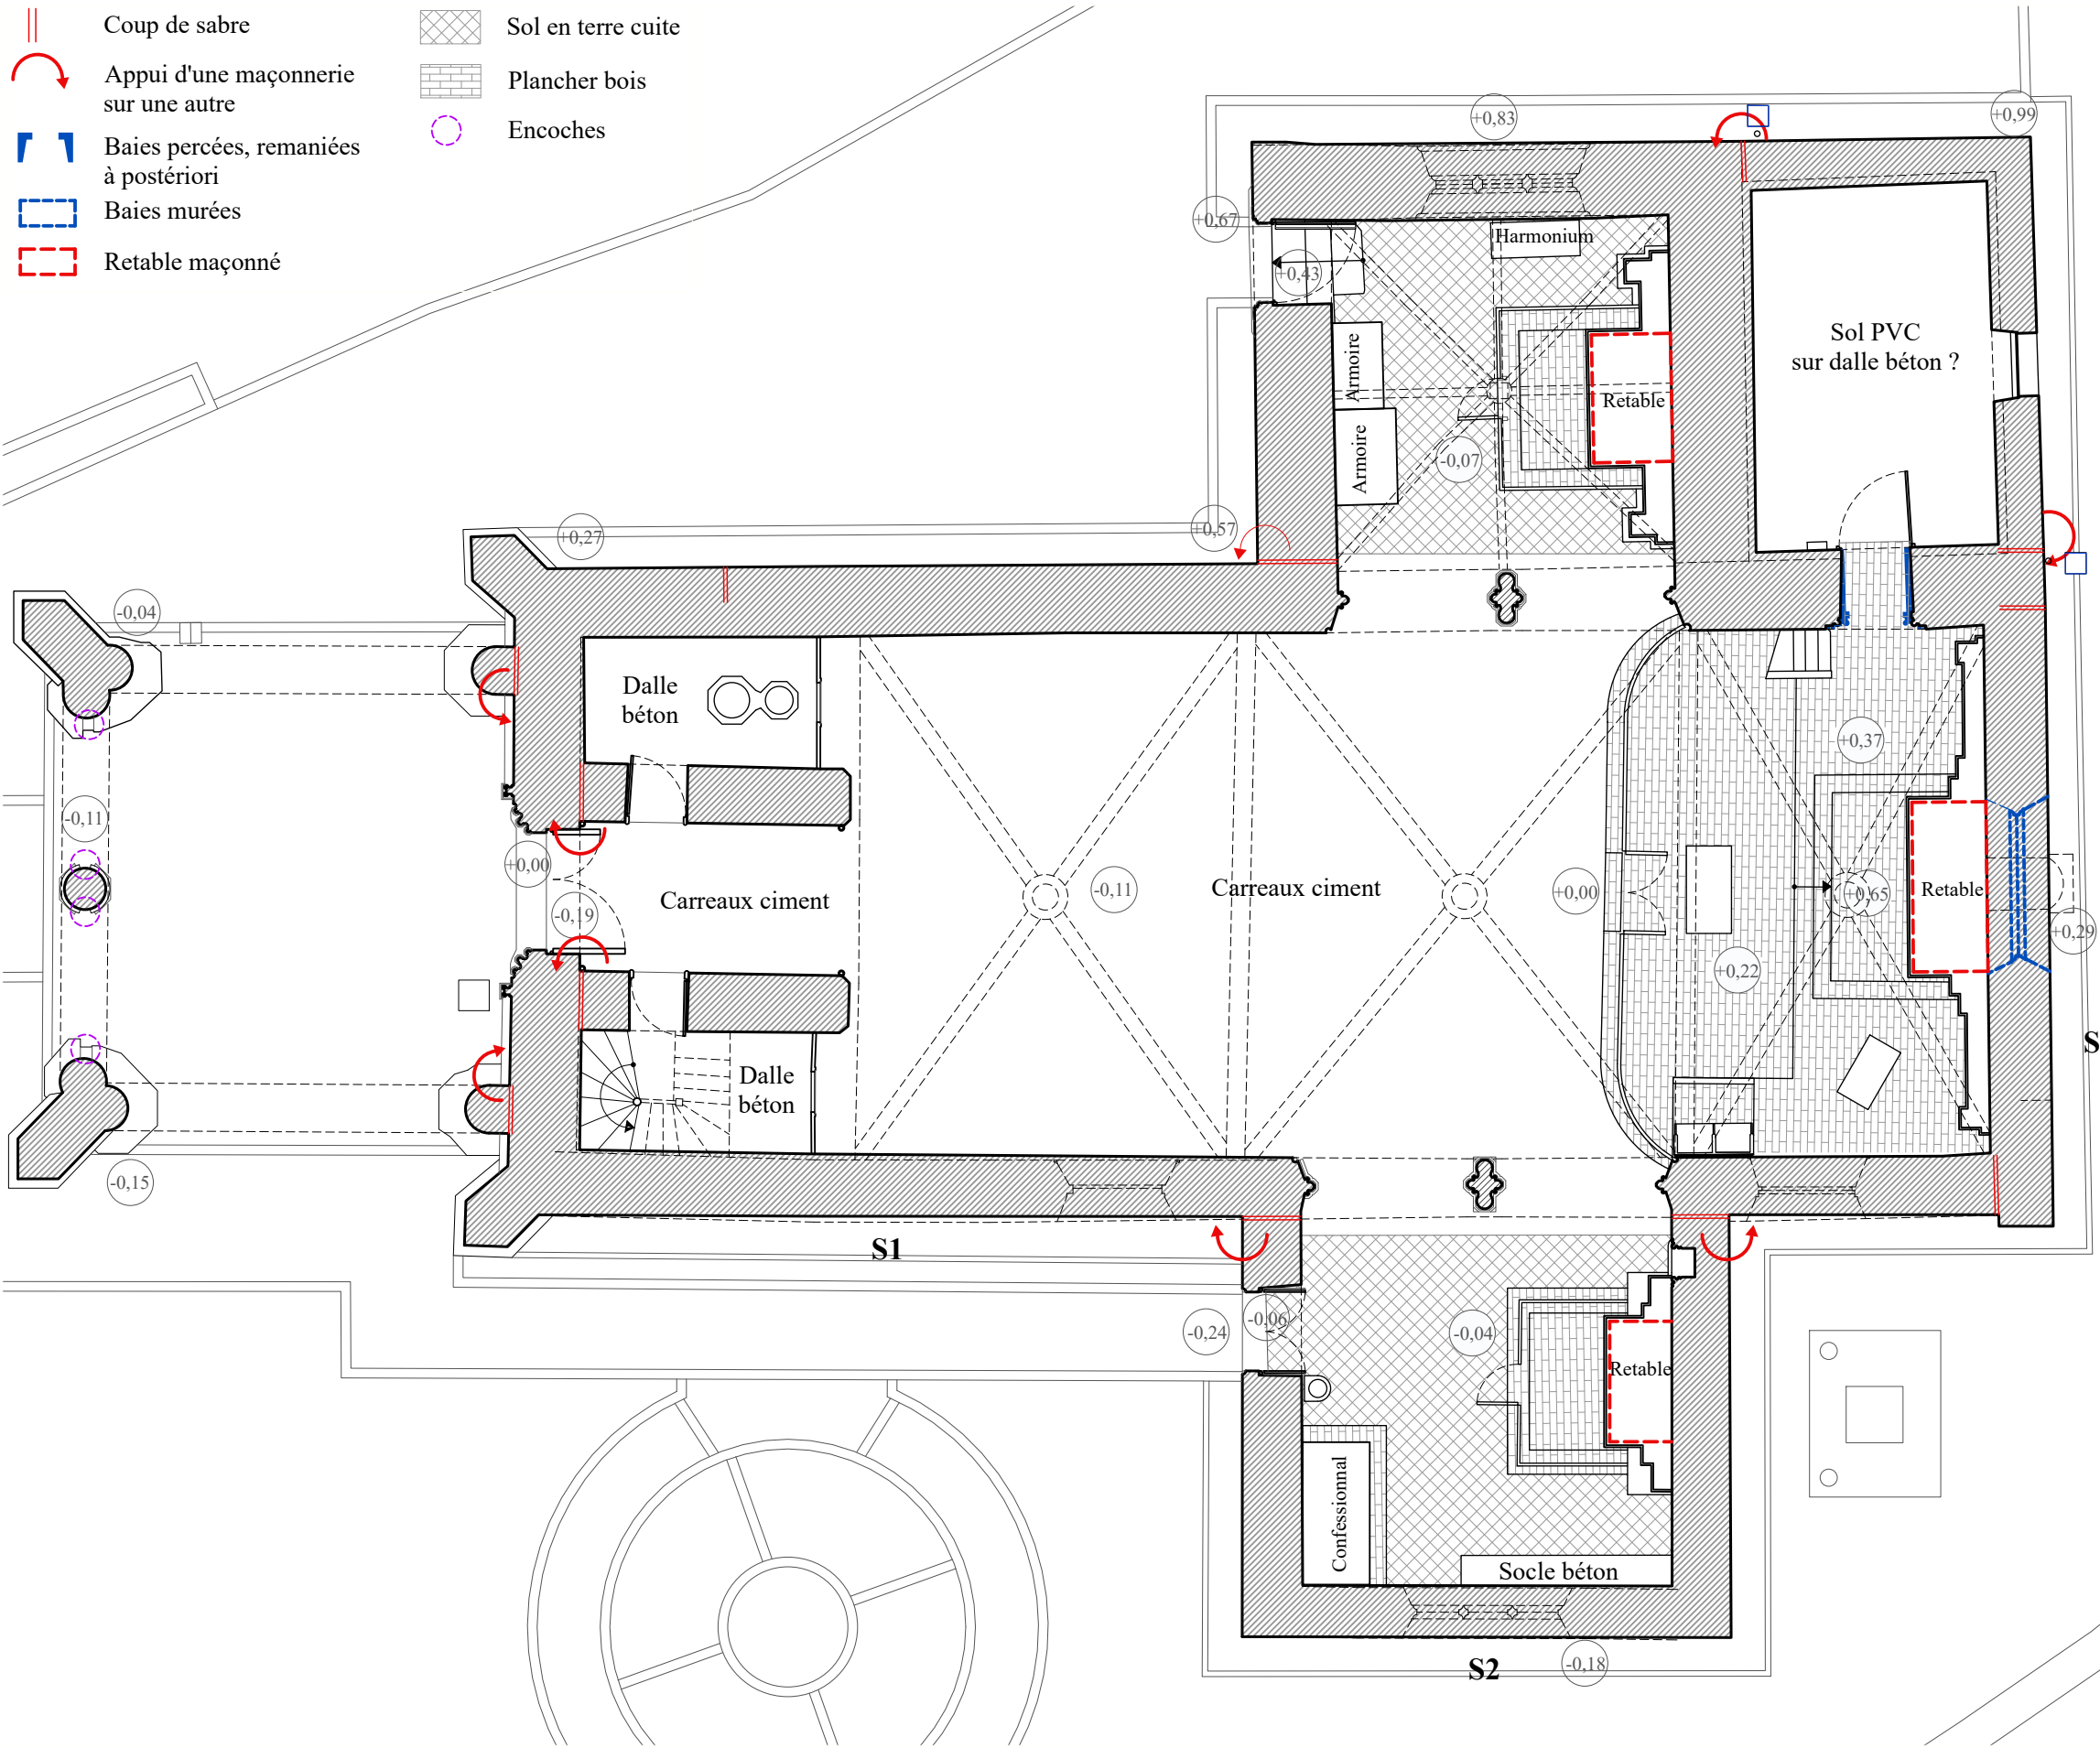
REL - PLAN DE SOL

Coup de sabre
- ↻

Appui d'une maçonnerie sur une autre
- ⌈ ⌋

Baies percées, remaniées à postériori
- ⌈ ⌋

Baies murées
- ⌈ ⌋

Retable maçonné
- ▨

Sol en terre cuite
- ▤

Plancher bois
- Encoches

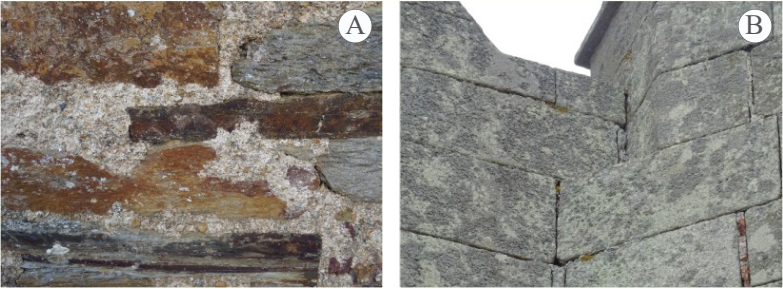
Moellon monté à la terre, rejointoiment ou enduit à la terre (pierre vue ou enduit couvrant ?), chaux et gros gravillon.

Pierre de taille de revêtement. Moyen appareil réglé, cale ardoise. Joint très fin. Rejointoiment à la chaux.

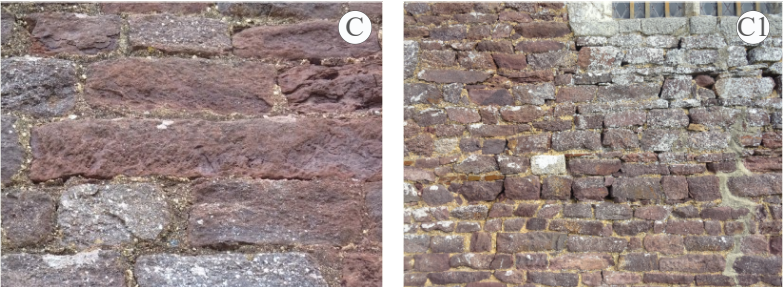
Petit appareil de schiste et de grès (roussard) rosé, monté à la terre, rejointoiment à la terre et gros gravillon. Les lits de pose sont bien représentés.

Moellon de schiste et de grès (roussard) rosé, monté à la terre, absence de rejointoiment et absence de protection dégarnissage de joint.

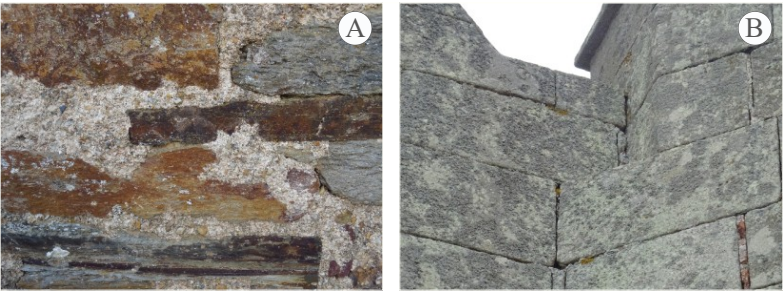
Moellon monté à la terre, rejointoiement ou enduit à la terre (pierre vue ou enduit couvrant ?), chaux et gros gravillon.

Pierre de taille de revêtement. Moyen appareil réglé, cale ardoise. Joint très fin. Rejointoiement à la chaux.

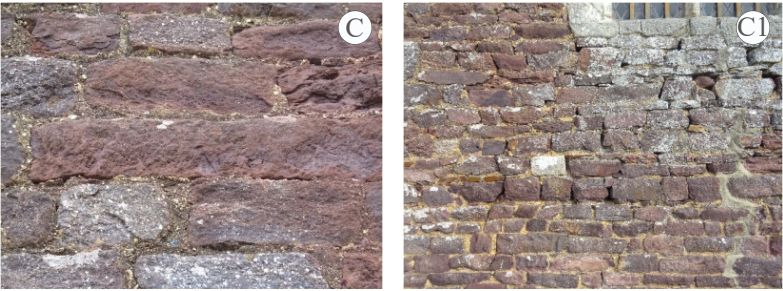
Petit appareil de schiste et de grès (roussard) rosé, monté à la terre, rejointoiement à la terre et gros gravillon. Les lits de pose sont bien représentés.

Moellon de schiste et de grès (roussac) rosé, monté à la terre, absence de rejointoiement et absence de protection dégrainage de joint.

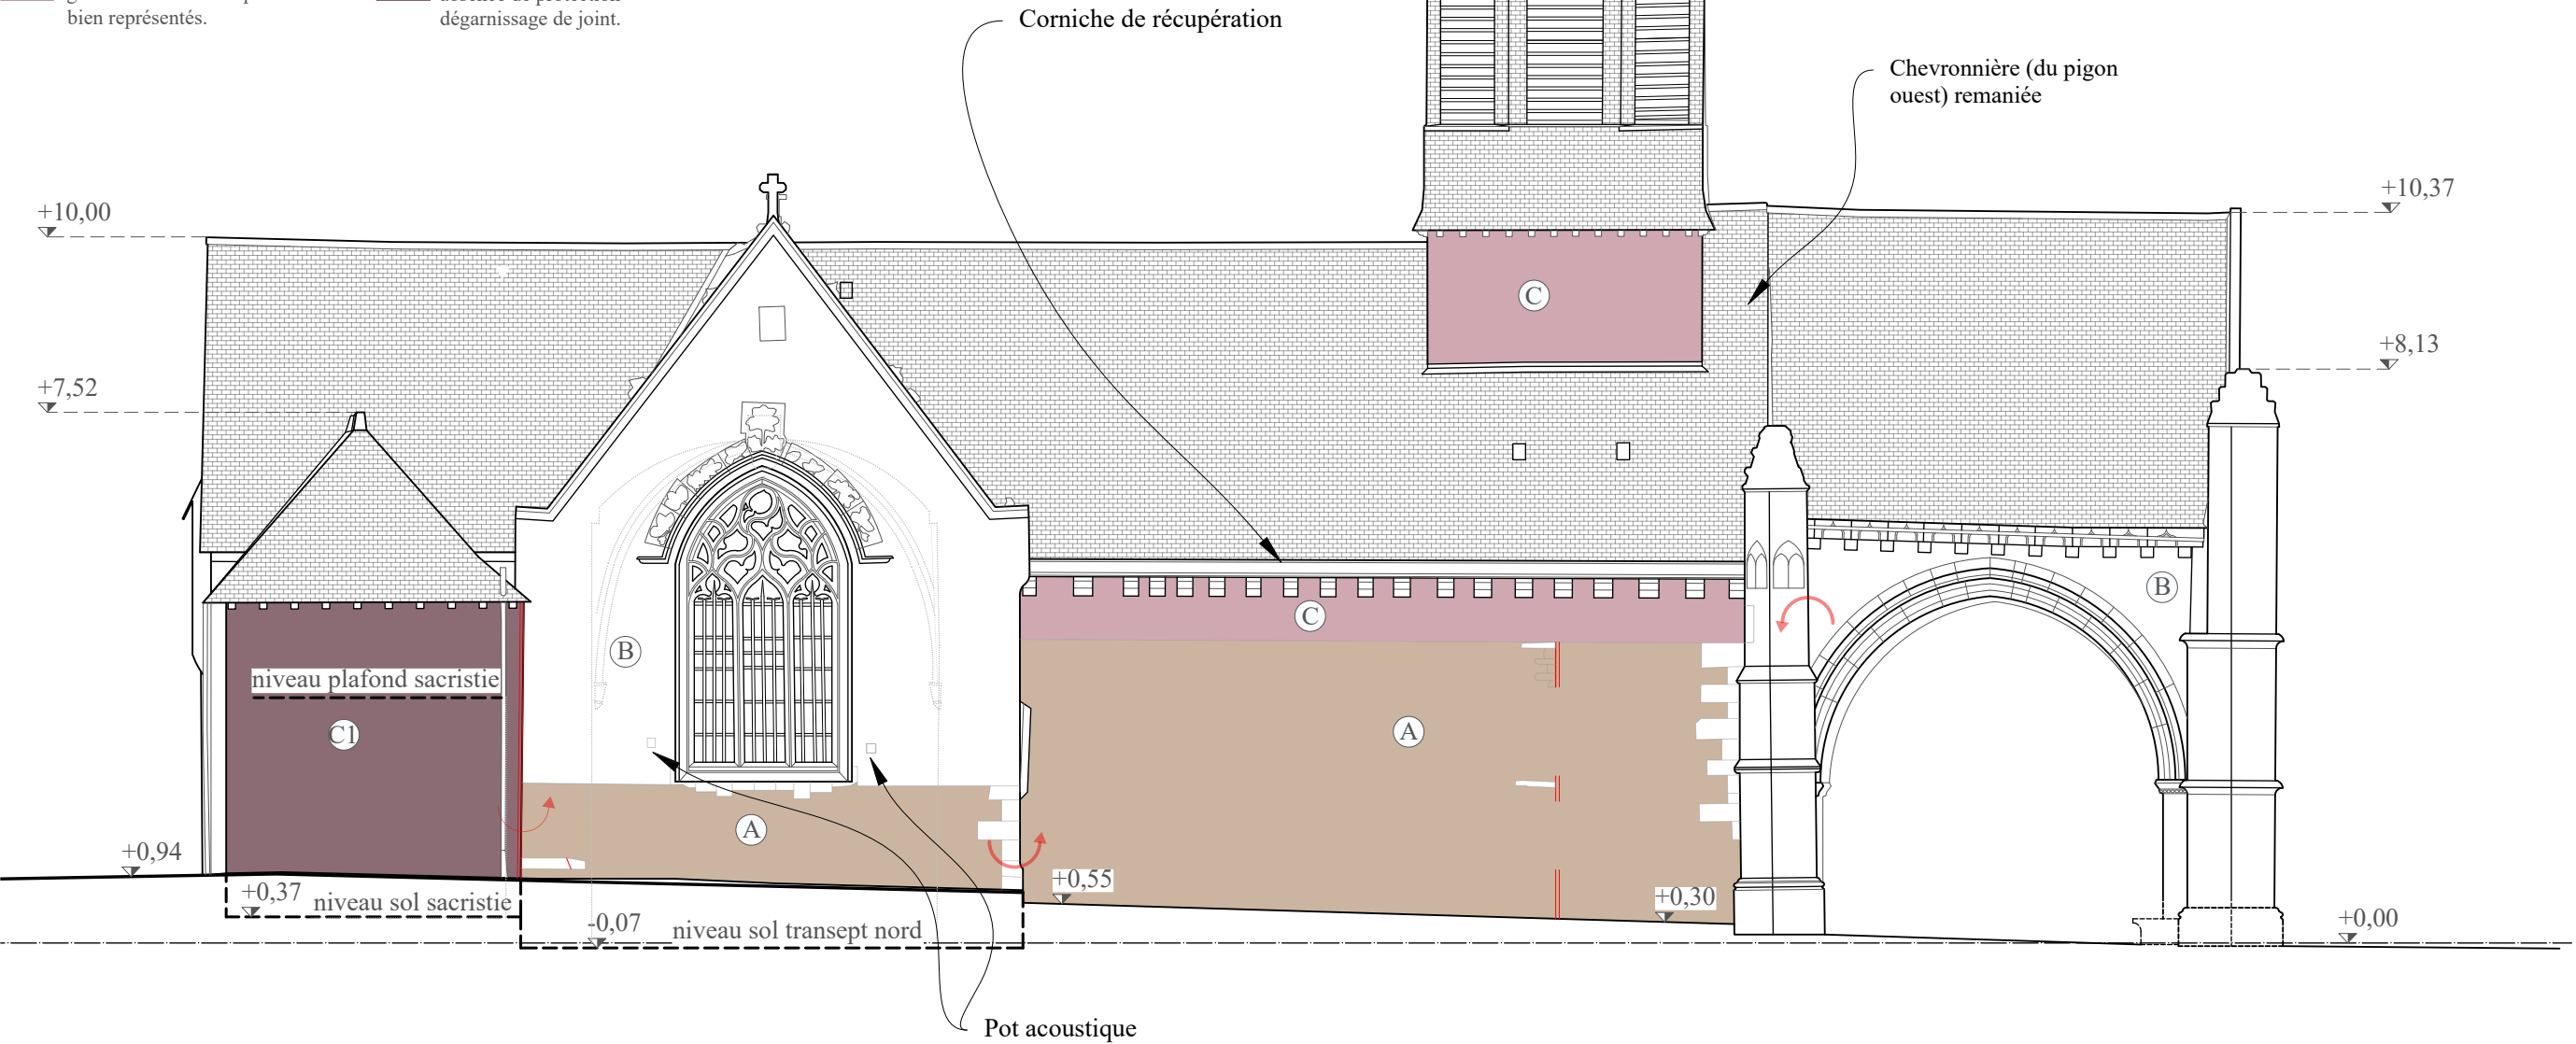
REL - ÉLÉVATION NORD

Coup de sabre

Appui d'une maçonnerie sur une autre

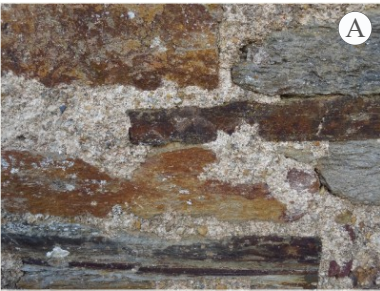
Moellon monté à la terre, rejointoiement ou enduit à la terre (pierre vue ou enduit couvrant ?), chaux et gros gravillon.

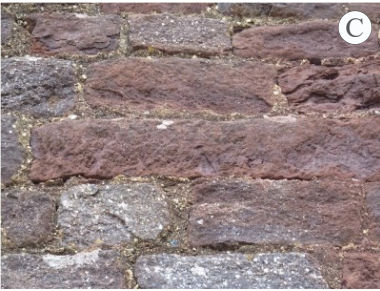
Petit appareil de schiste et de grès (roussard) rosé, monté à la terre, rejointoiement à la terre et gros gravillon. Les lits de pose sont bien représentés.

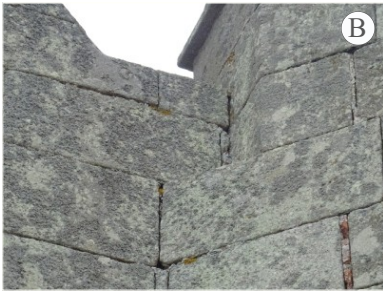
Pierre de taille de revêtement. Moyen appareil réglé, cale ardoise. Joint très fin. Rejointoiement à la chaux.

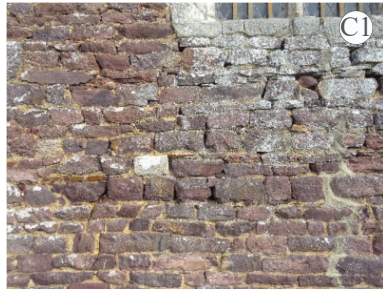
Moellon de schiste et de grès (roussard) rosé, monté à la terre, absence de rejointoiement et absence de protection dégarnissage de joint.

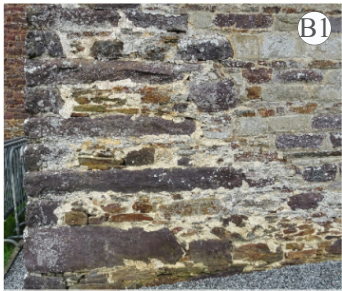
Belle maçonnerie, les granites et les grès schisteux violets d'une longueur importante créent un effet de bichromie. Rejointoiement à la chaux.

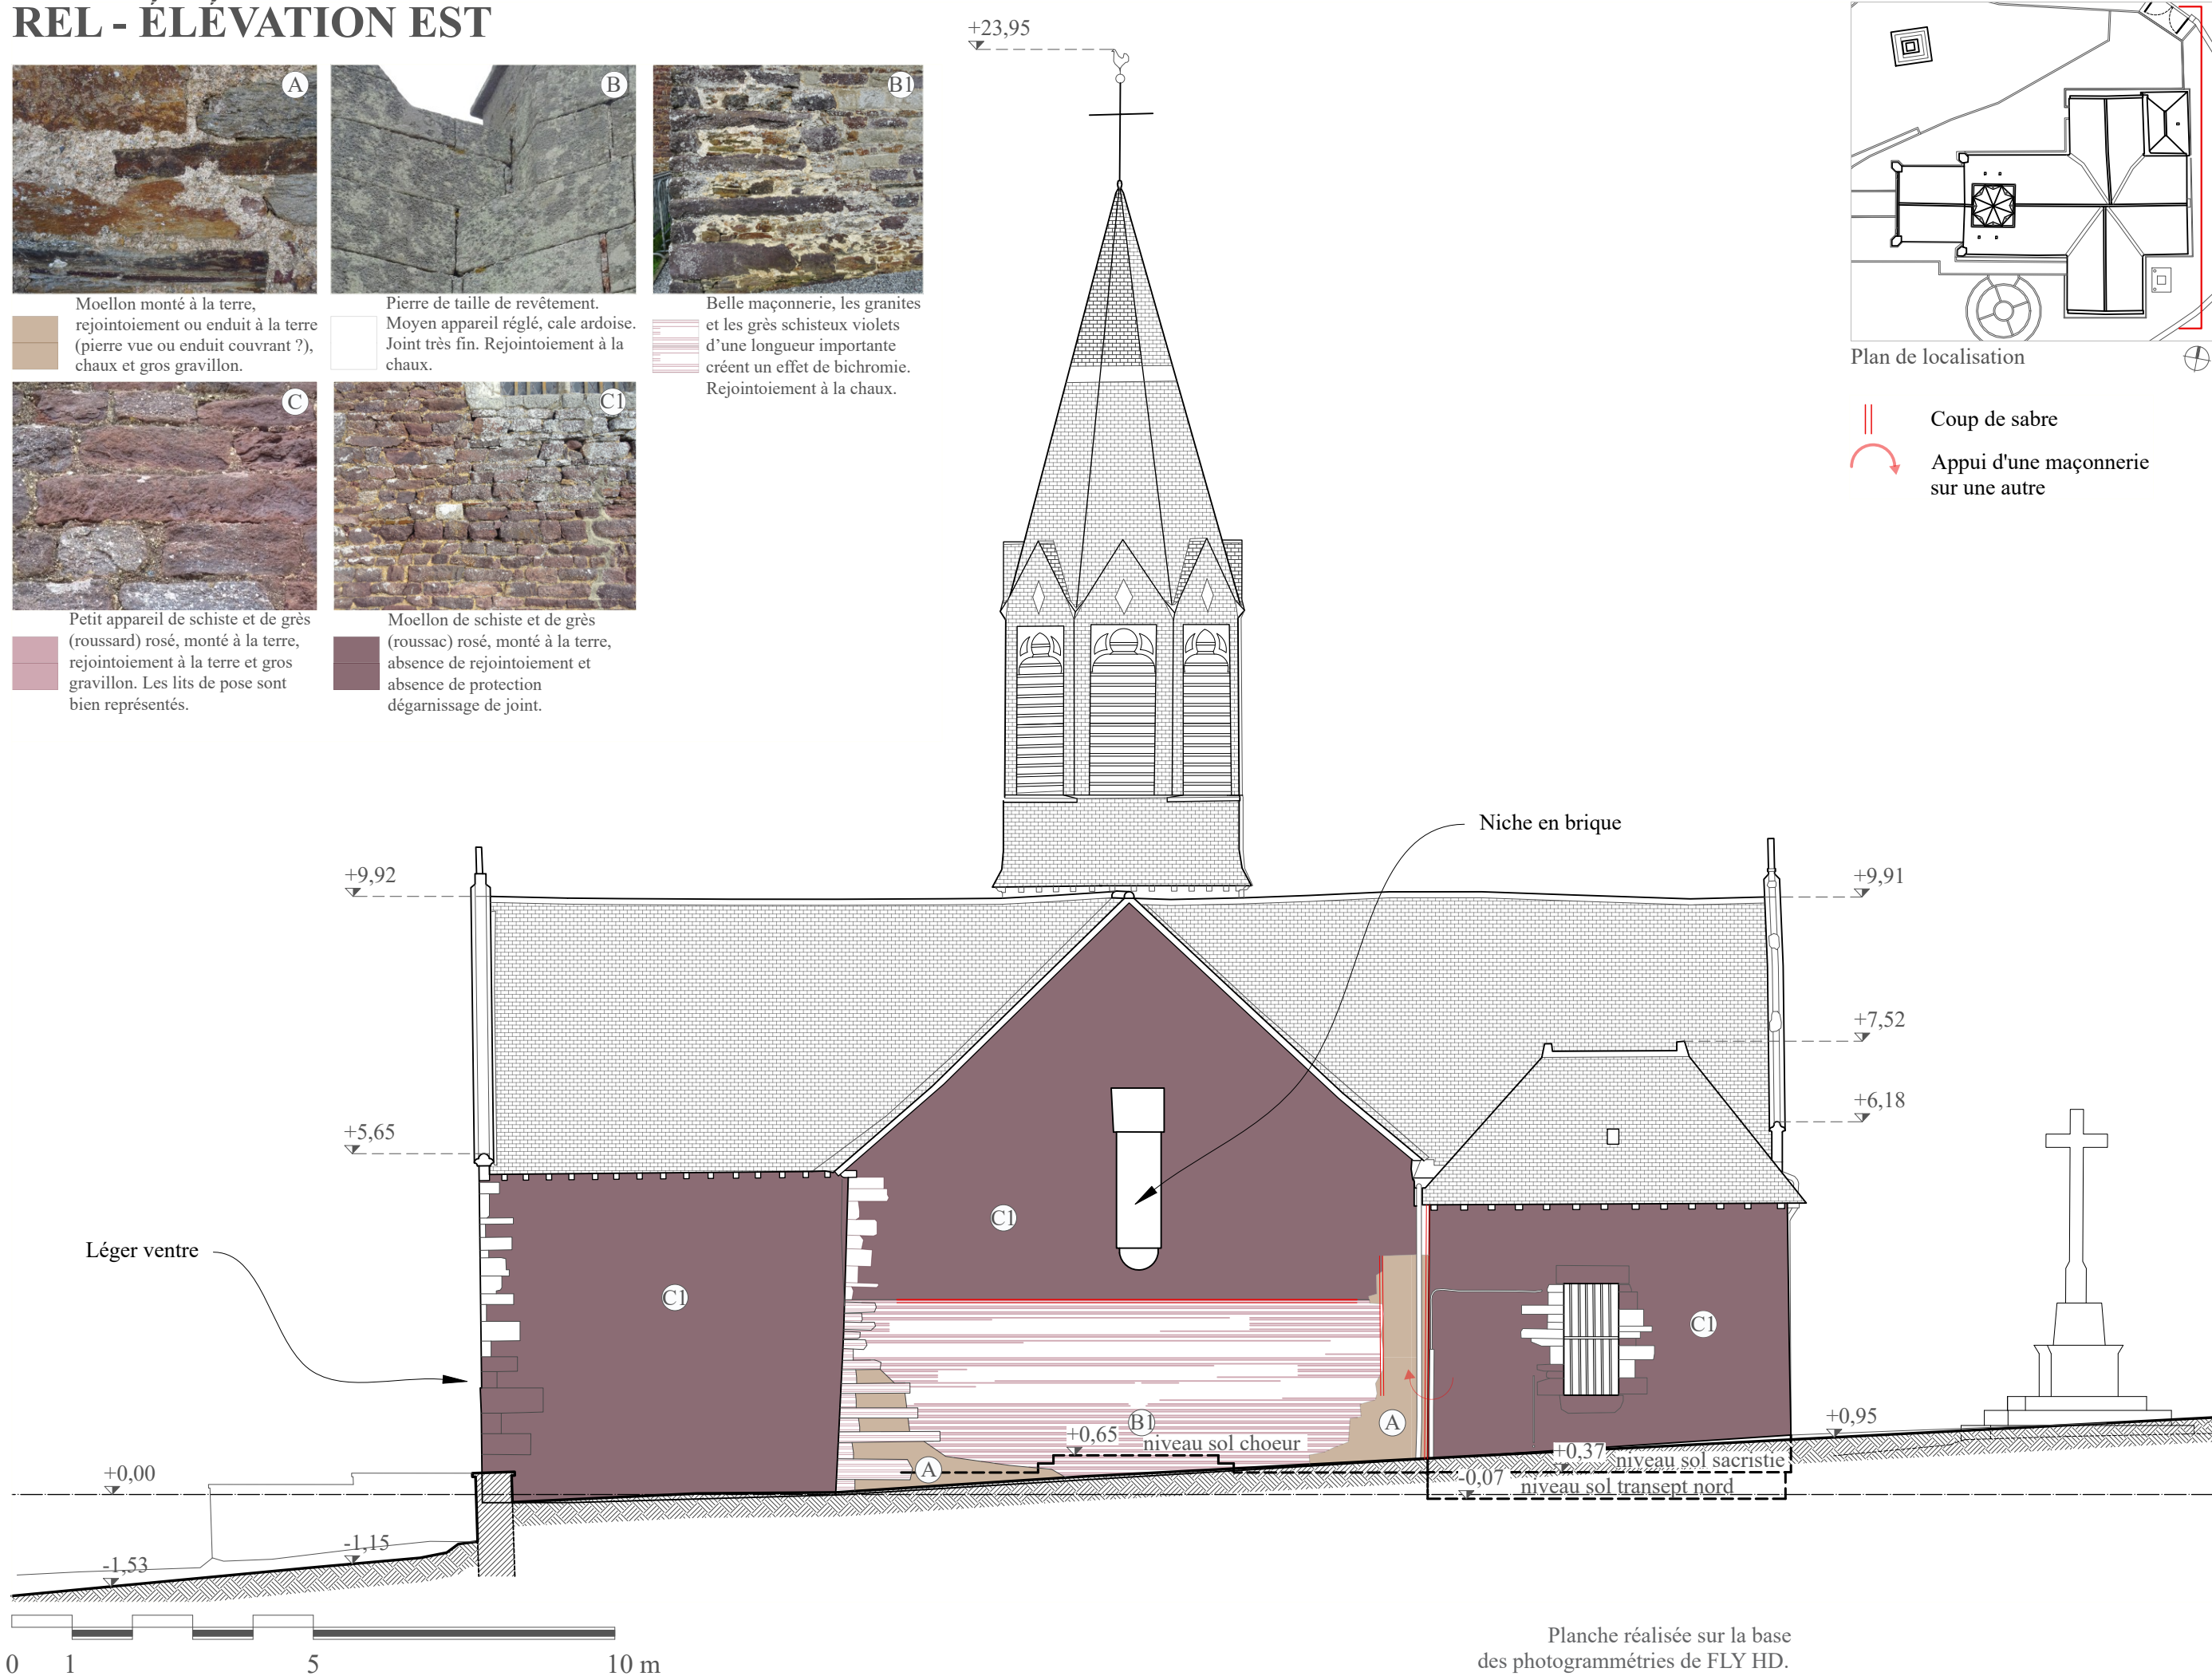
REL - ÉLÉVATION EST

Coup de sabre  
Appui d'une maçonnerie sur une autre

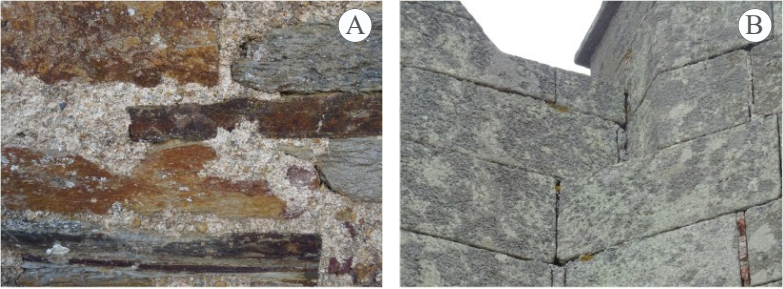
**A** Moellon monté à la terre, rejointoiement ou enduit à la terre (pierre vue ou enduit couvrant ?), chaux et gros gravillon.

**B** Pierre de taille de revêtement. Moyen appareil réglé, cale ardoise. Joint très fin. Rejointoiement à la chaux.

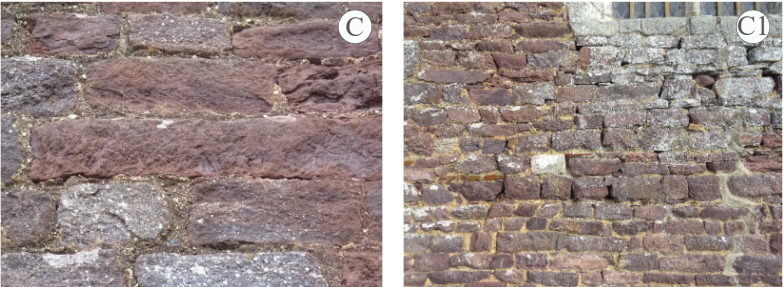
**C** Petit appareil de schiste et de grès (roussard) rosé, monté à la terre, rejointoiement à la terre et gros gravillon. Les lits de pose sont bien représentés.

**Cl** Moellon de schiste et de grès (roussac) rosé, monté à la terre, absence de rejointoiement et absence de protection dégarnissage de joint.

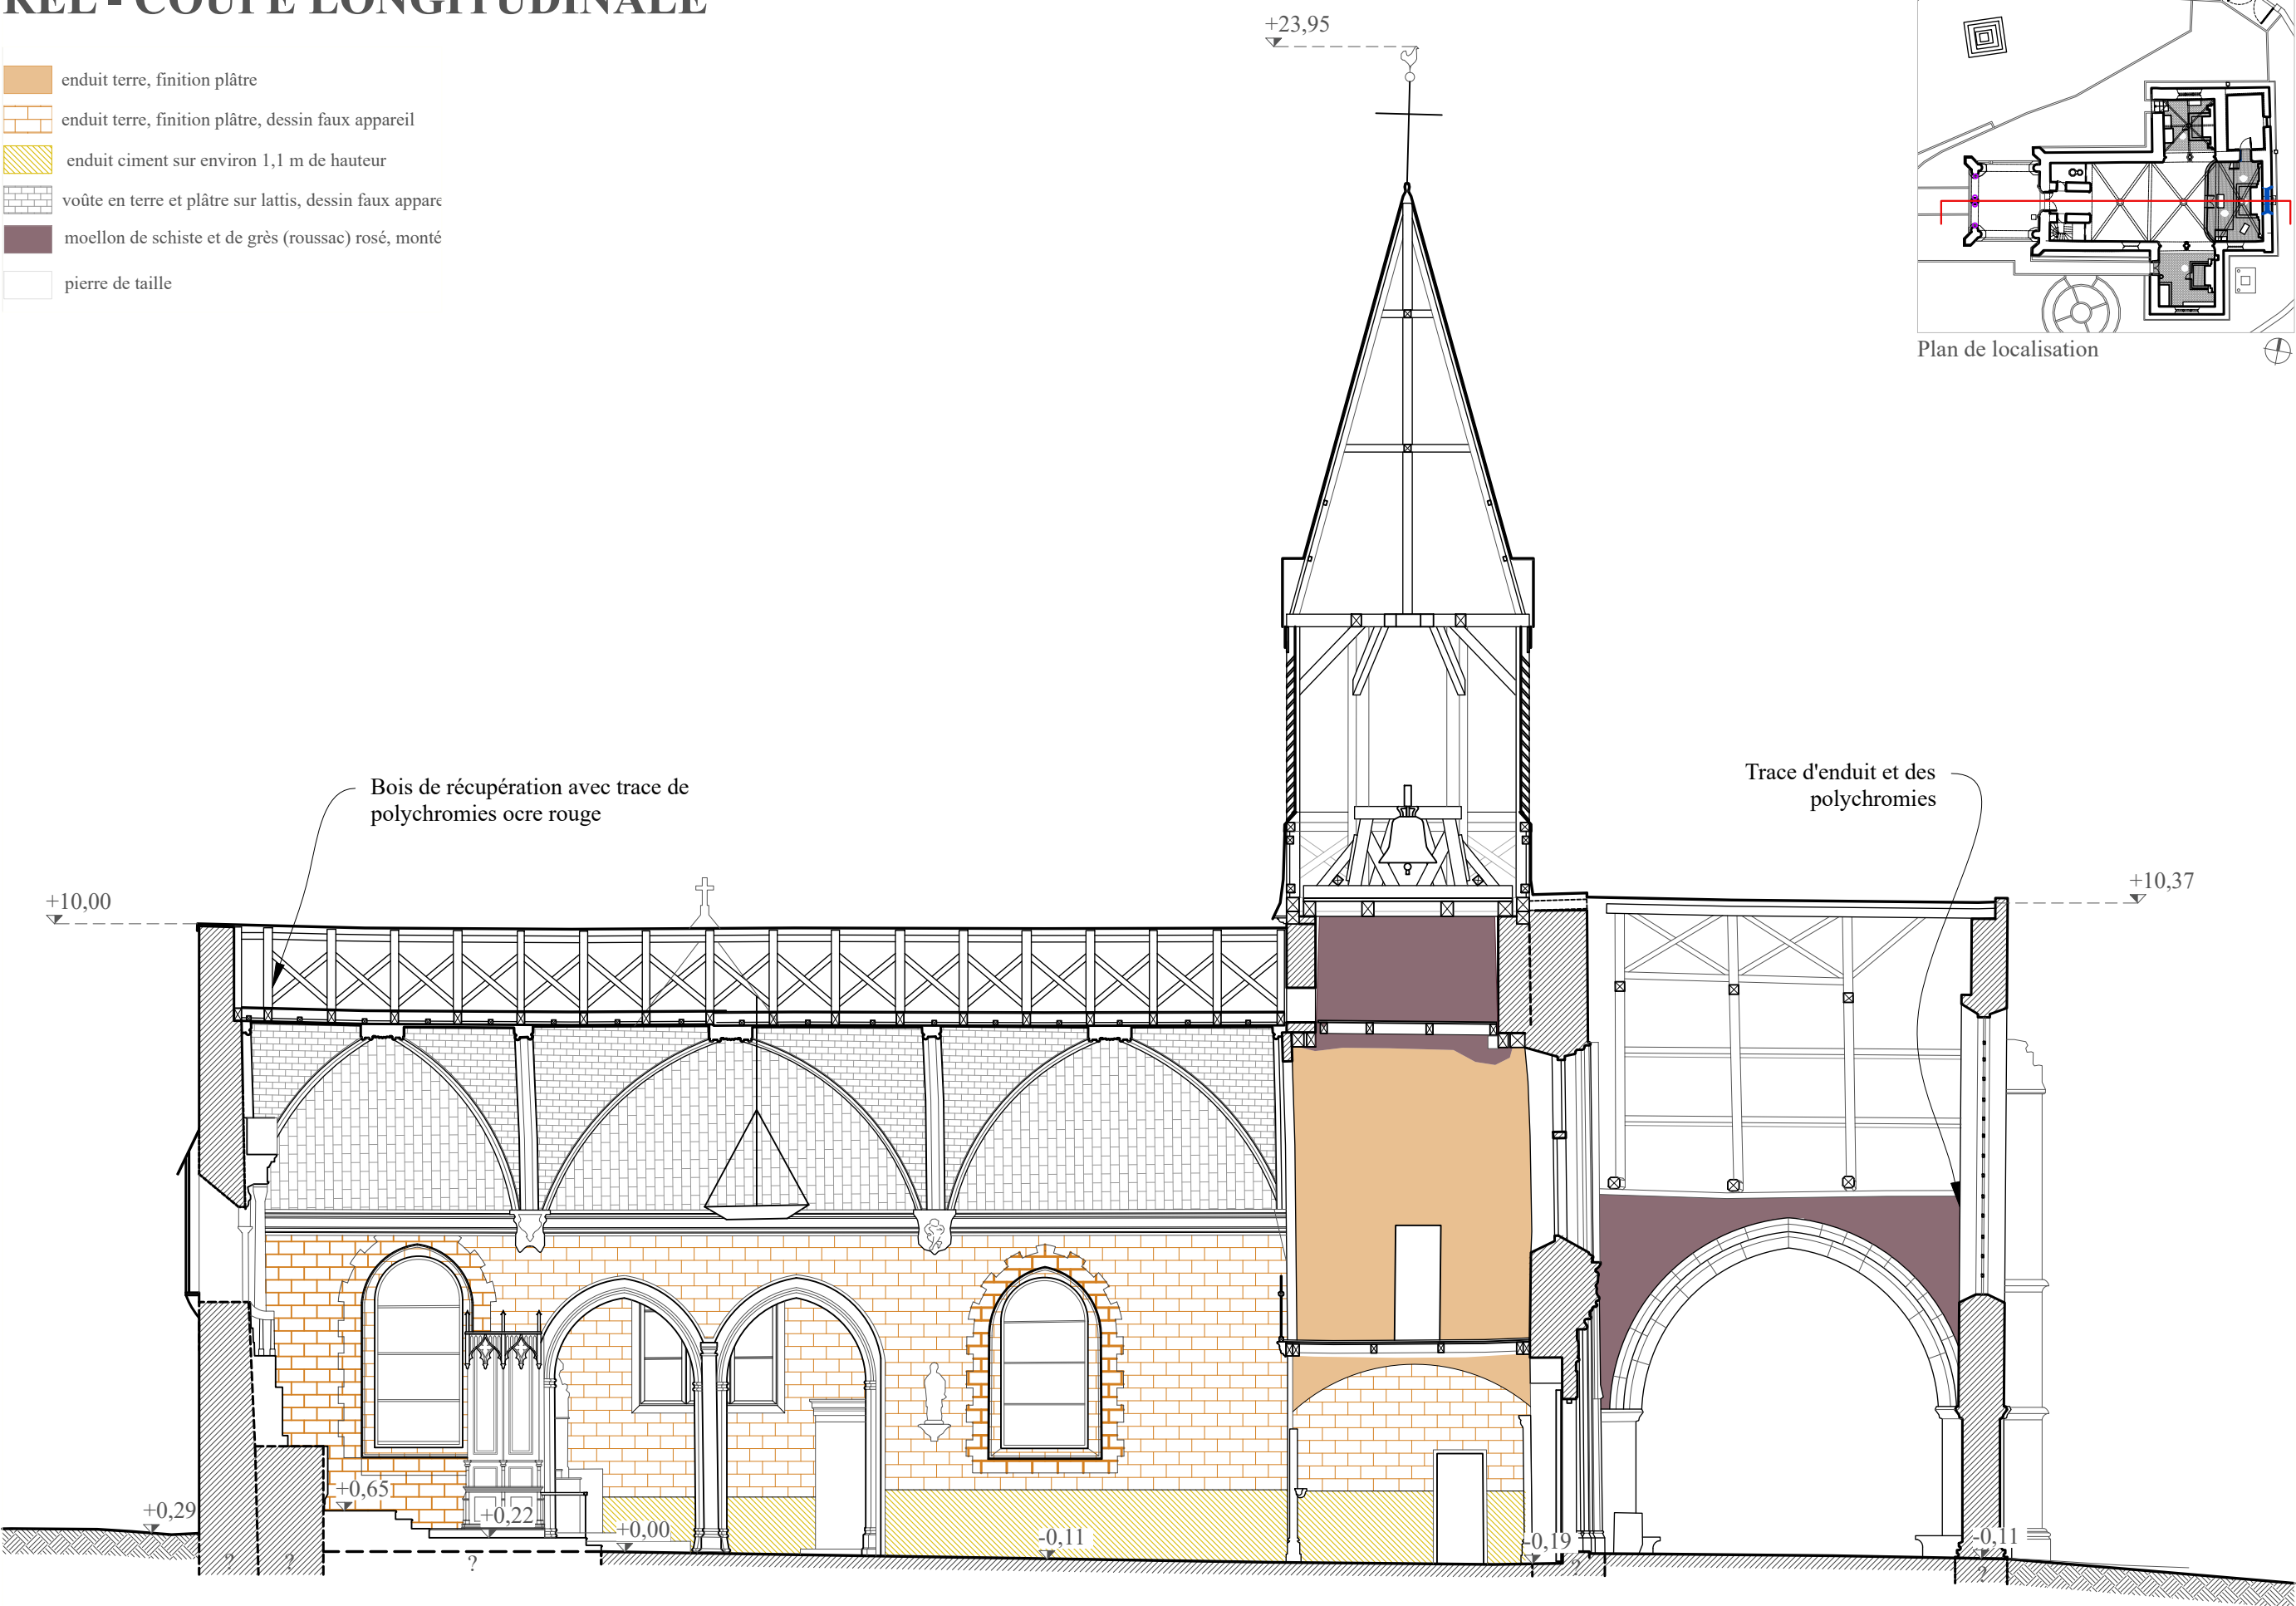
REL - COUPE LONGITUDINALE

- enduit terre, finition plâtre
- enduit terre, finition plâtre, dessin faux appareil
- enduit ciment sur environ 1,1 m de hauteur
- voûte en terre et plâtre sur lattis, dessin faux appare
- moellon de schiste et de grès (roussac) rosé, monté
- Pierre de taille

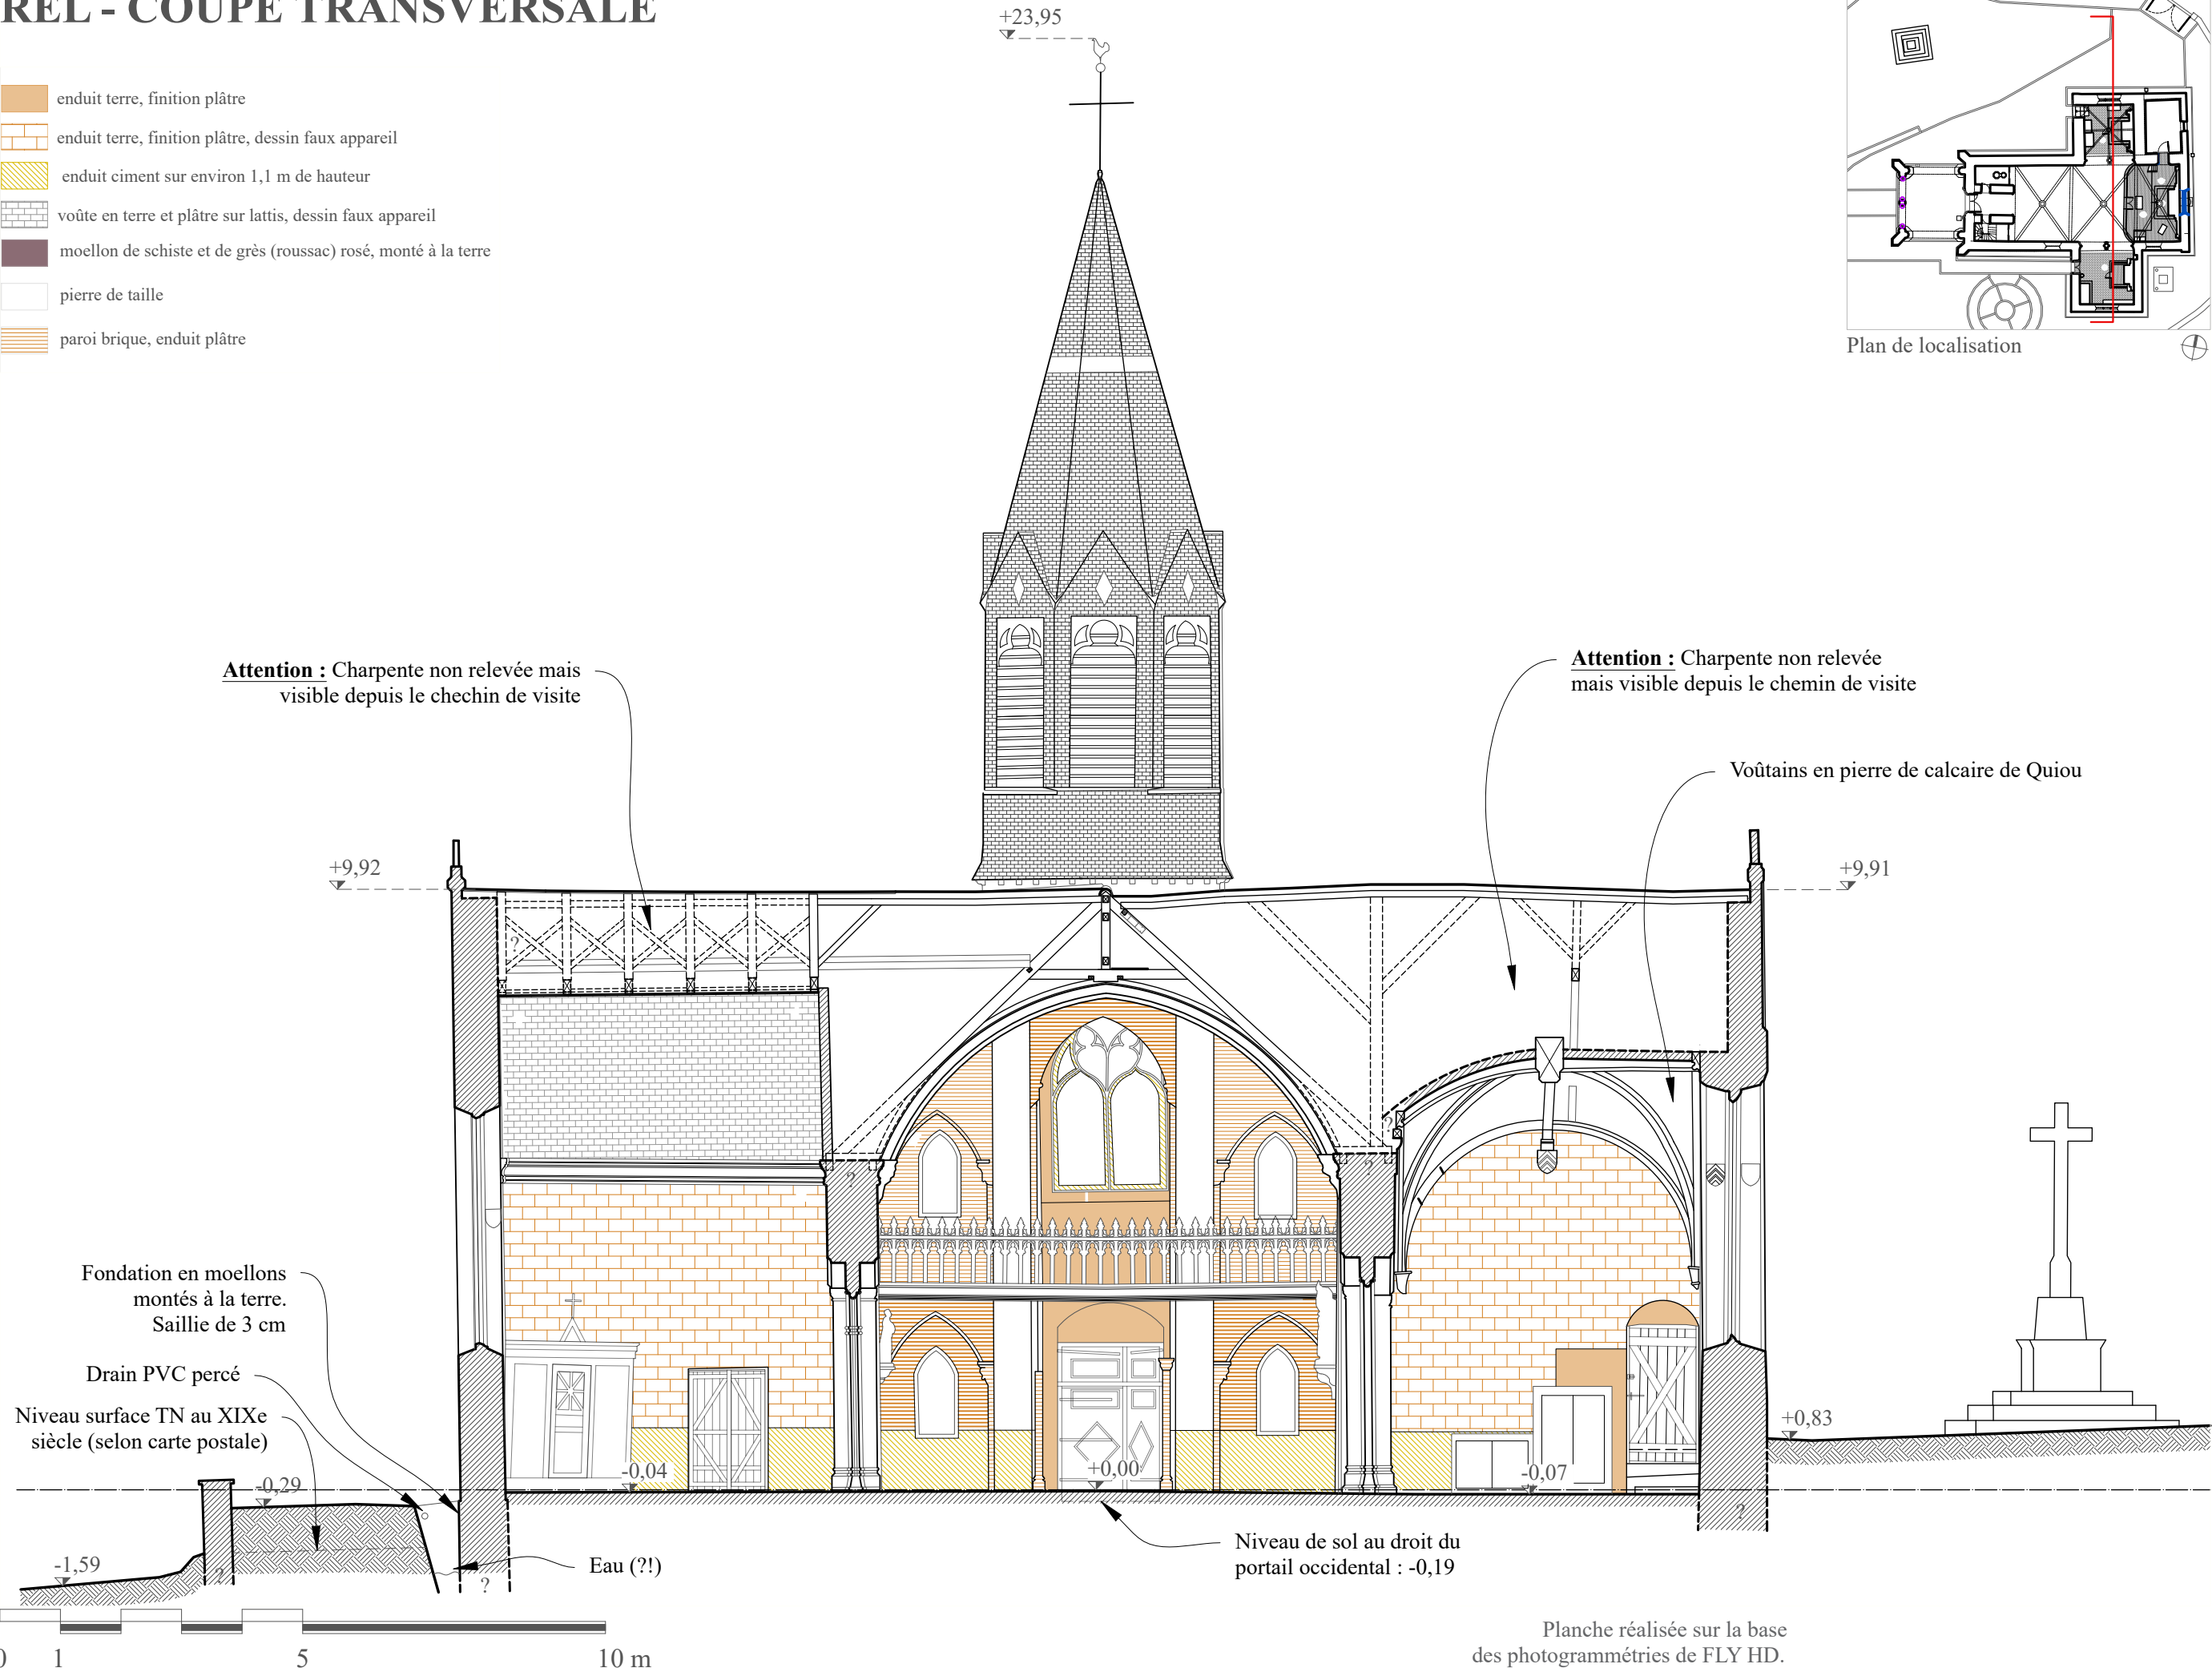
REL - COUPE TRANSVERSALE

- enduit terre, finition plâtre
- enduit terre, finition plâtre, dessin faux appareil
- enduit ciment sur environ 1,1 m de hauteur
- voûte en terre et plâtre sur lattis, dessin faux appareil
- moellon de schiste et de grès (roussac) rosé, monté à la terre
- Pierre de taille
- paroi brique, enduit plâtre

Attention : Charpente non relevée mais visible depuis le chemin de visite

Voûtains en pierre de calcaire de Quiou
