REL - PLAN DE MASSE

| <br>ARCHAEB<br>Architecture du patrimoine<br>5, Le bourg, Léhon<br>22100 DINAN<br>contact@archaeb.fr<br>02 96 27 55 49 | 5 Rue du Plessis Blanc, LA NOUAYE (35)<br>Église paroissiale Saint-Hubert<br><b>Études de diagnostic</b> | | ÉP/ DIAG | État actuel | REL - 4.1.1 |

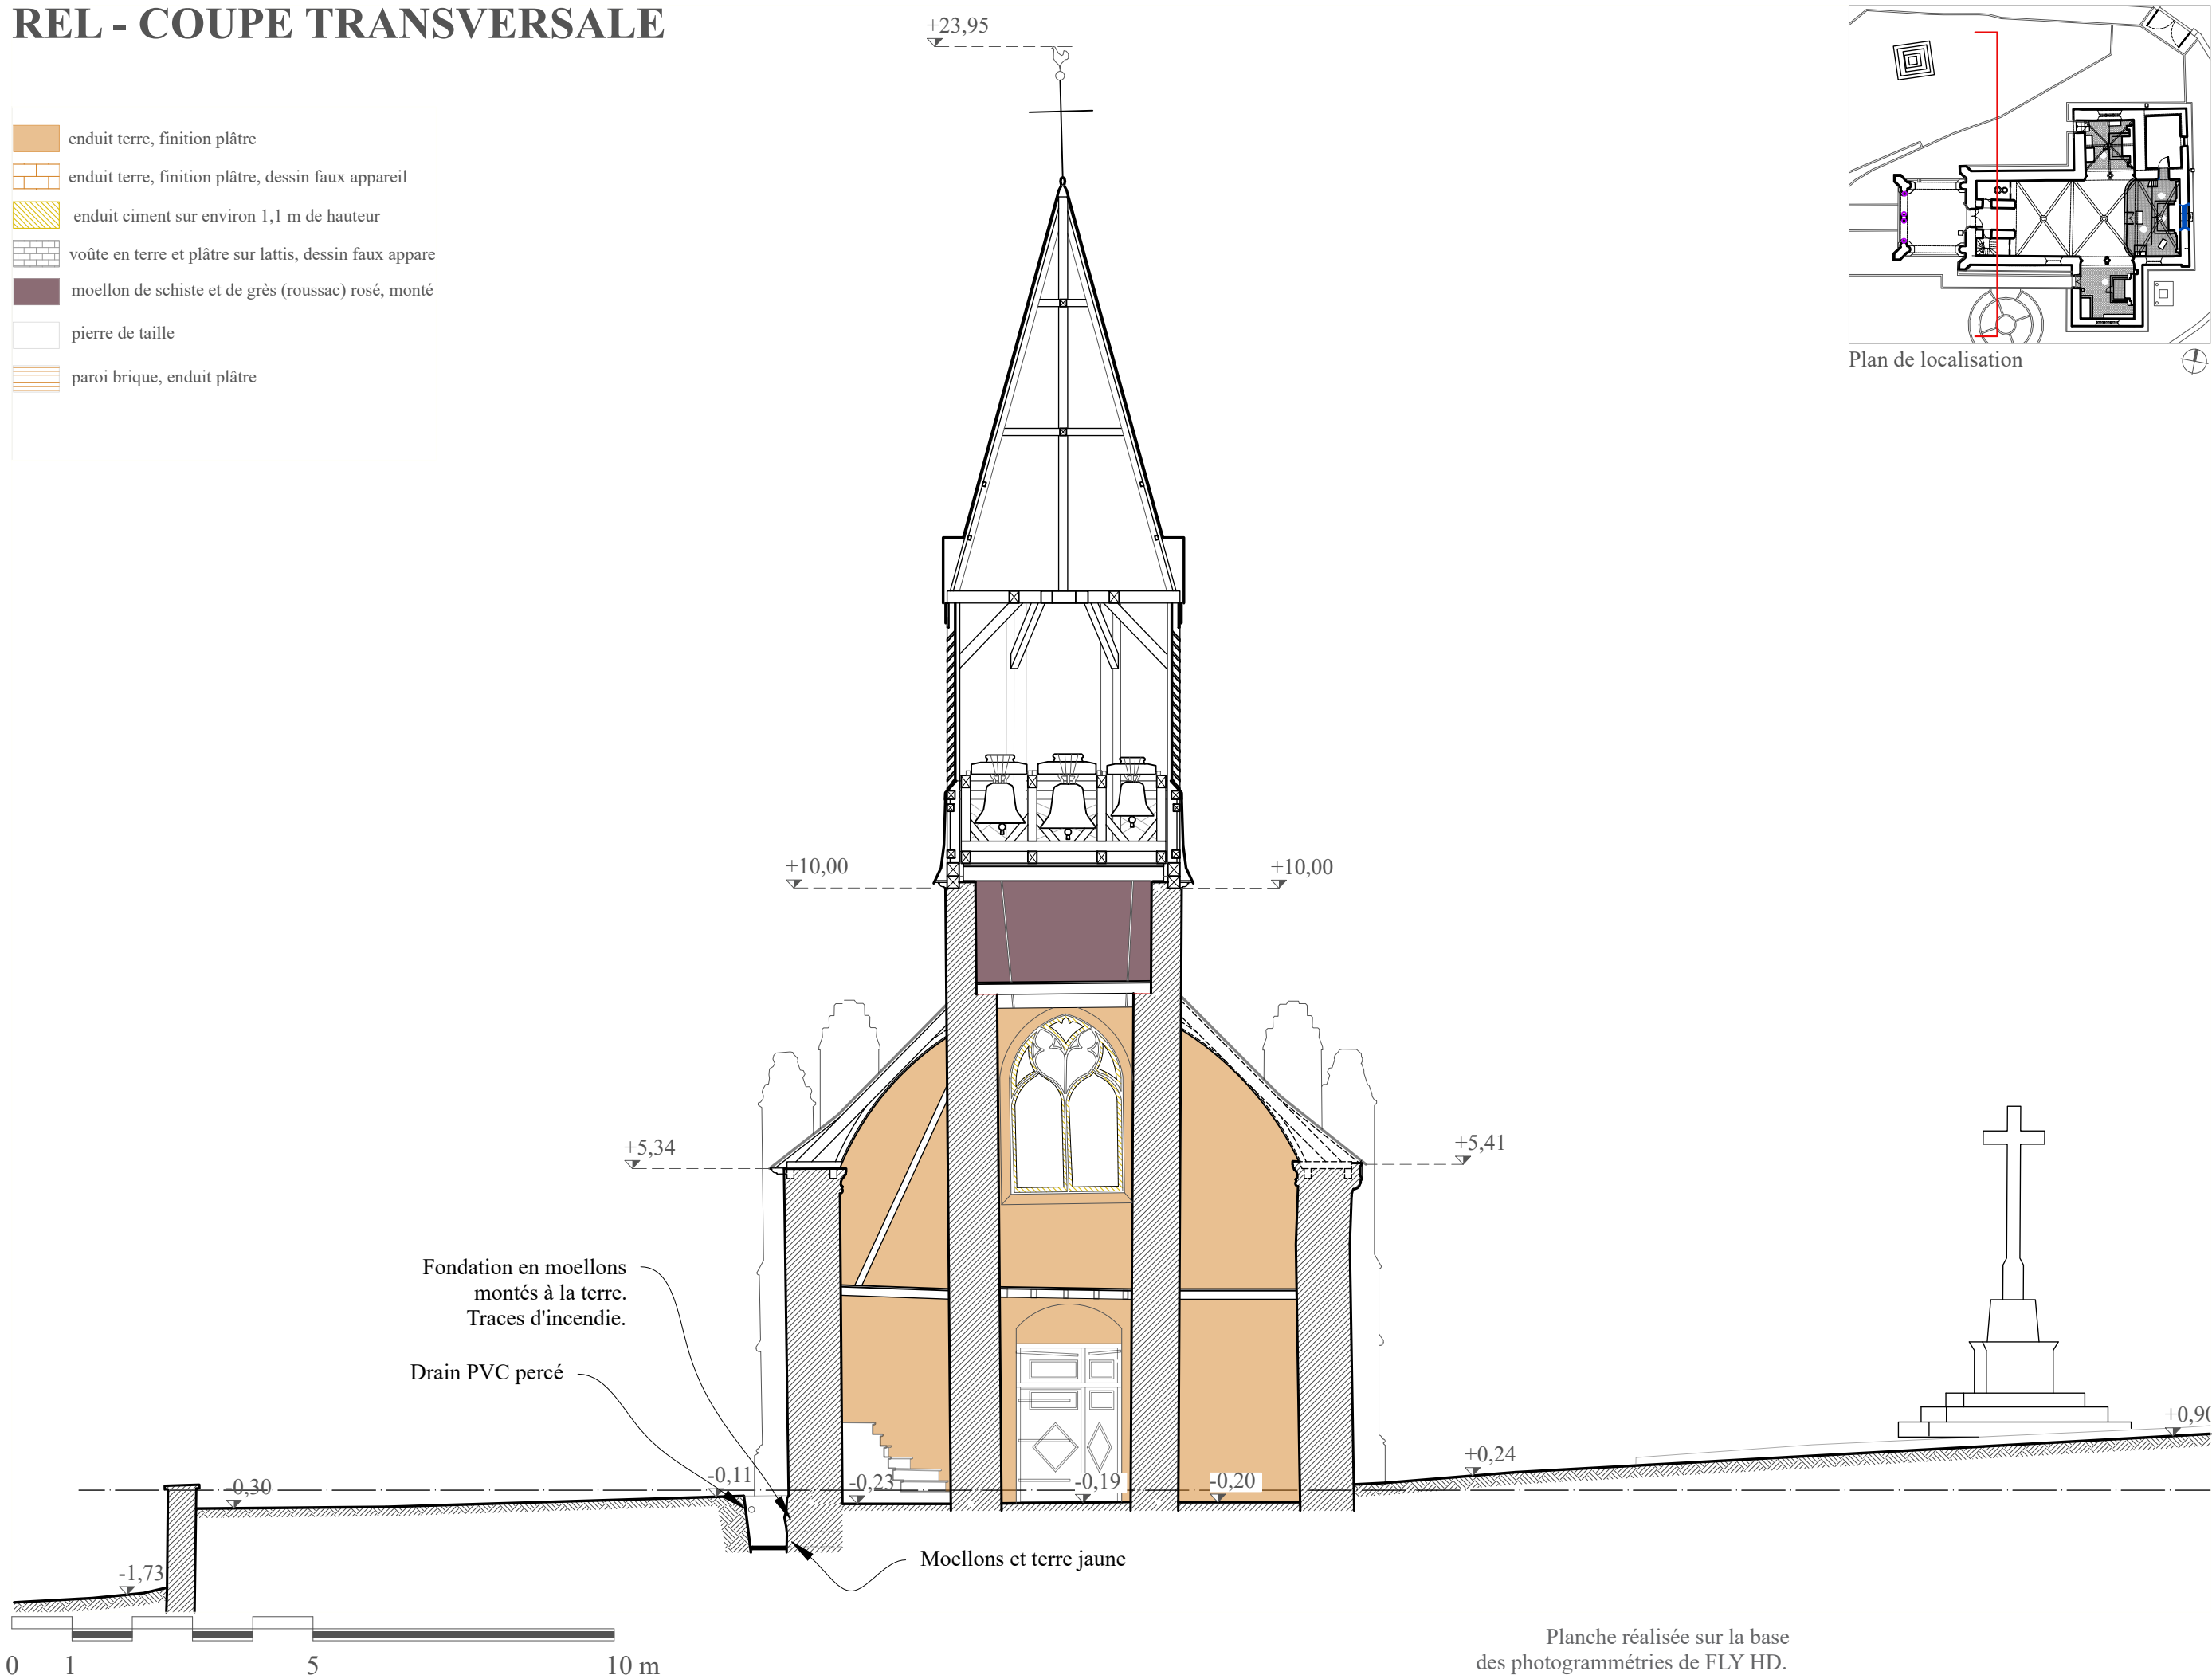
REL - COUPE TRANSVERSALE

- enduit terre, finition plâtre
- enduit terre, finition plâtre, dessin faux appareil
- enduit ciment sur environ 1,1 m de hauteur
- voûte en terre et plâtre sur lattis, dessin faux appare
- moellon de schiste et de grès (roussac) rosé, monté
- Pierre de taille
- paroi brique, enduit plâtre
