# DIAG-PRO - MAC. EXT

| 5 Rue du Plessis Blanc, LA NOUAYE (35)<br>Église paroissiale Saint-Hubert<br>Études de diagnostic | État actuel-projeté | DIAG-PRO - 6.1.2 |

| <br>ARCHAEB<br>Architecture du patrimoine<br>5, Le bourg, Léhon<br>22100 DINAN<br>contact@archaeb.fr<br>02 96 27 55 49 | 5 Rue du Plessis Blanc, LA NOUAYE (35)<br>Église paroissiale Saint-Hubert<br><b>Études de diagnostic</b> | ÉP/ DIAG | État actuel-projeté | <b>DIAG-PRO - 6.2.1</b><br>- A3<br>05 Avril 2024 |

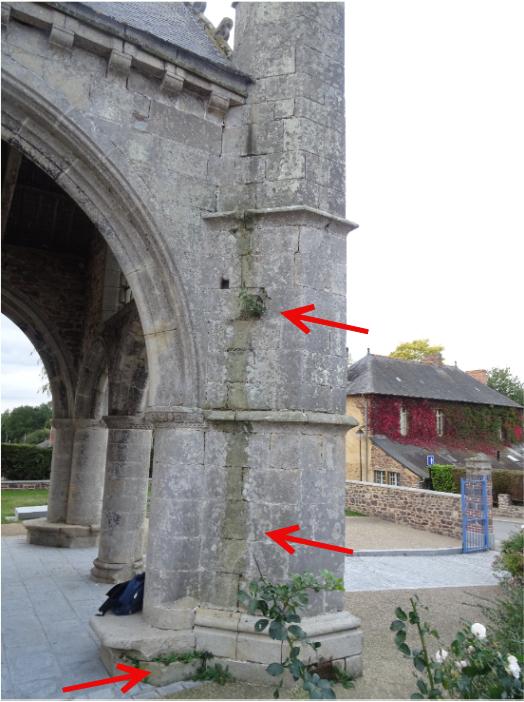
1. Écoulement des eaux pluviales

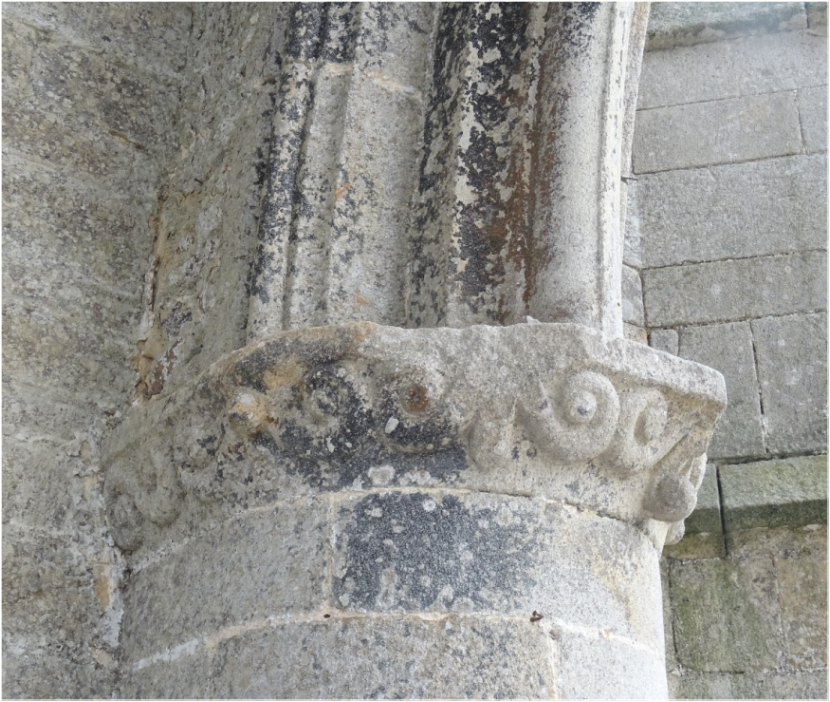
| CONSTAT D'ÉTAT DÉTAILLÉ | INTERVENTIONS PROJETÉES |
|---|---|
| mouluration altérée et noircie. | nettoyage par brossage avec soin, consolidation, greffe des pierres moulurées |

2. Salissure, mouluration altérée

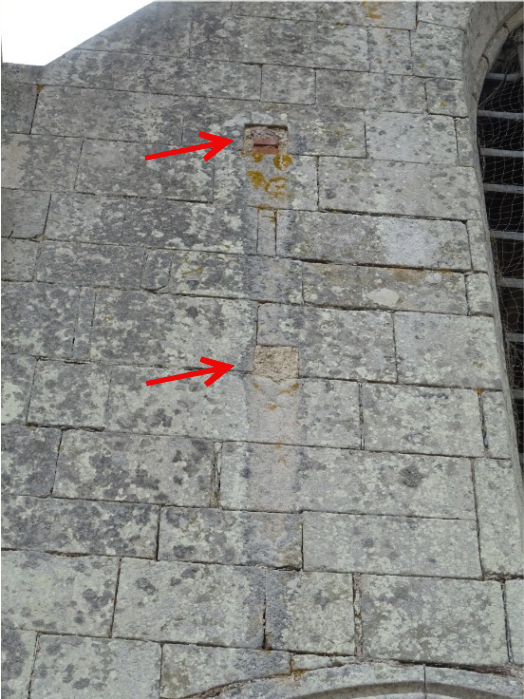
3. Reprise peu harmonieuse

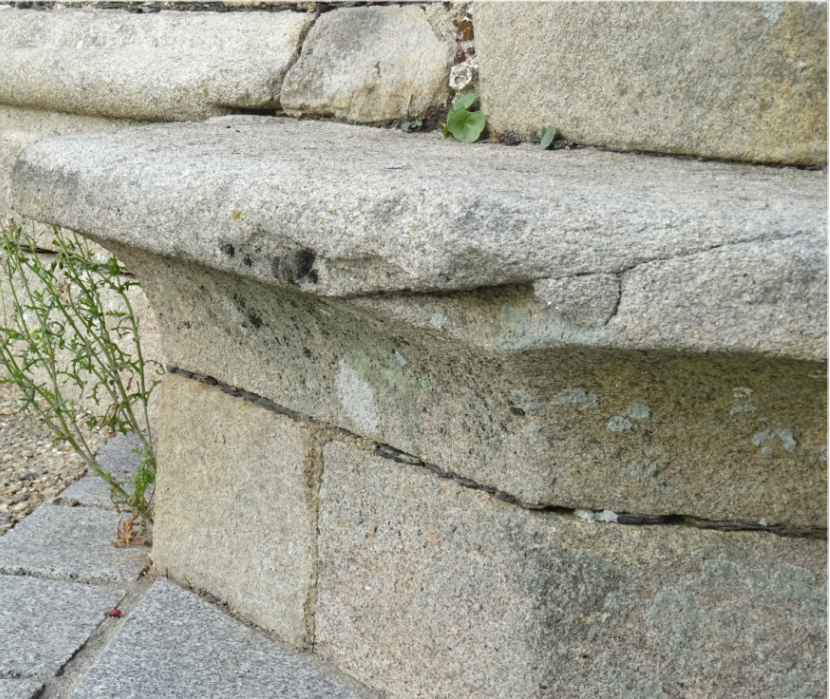
4. Pierre éclatée

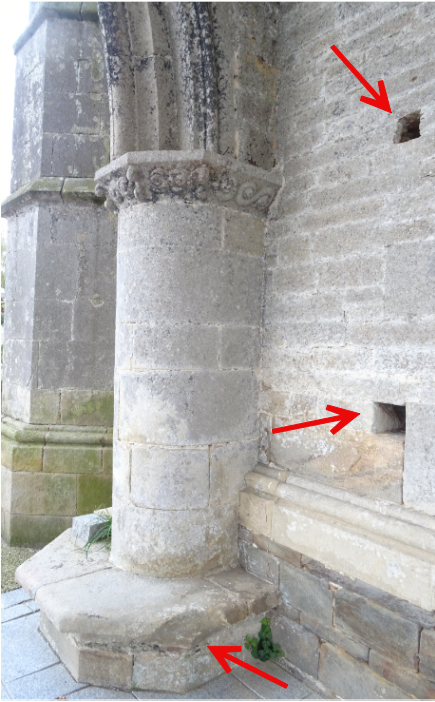
1. Trous de boulins. Pierre altérée

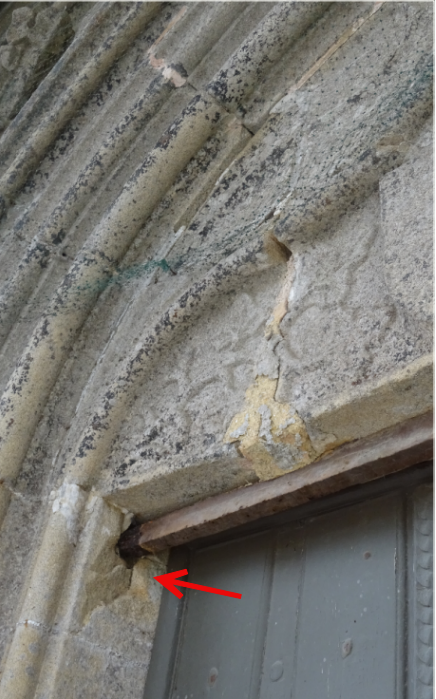
| CONSTAT D'ÉTAT DÉTAILLÉ | INTERVENTIONS PROJETÉES |
|---|---|
| Linteau déformé et oxydé | Nettoyage, brossage et passivation (si possible) |

4. Linteau oxydé, pierre éclatée

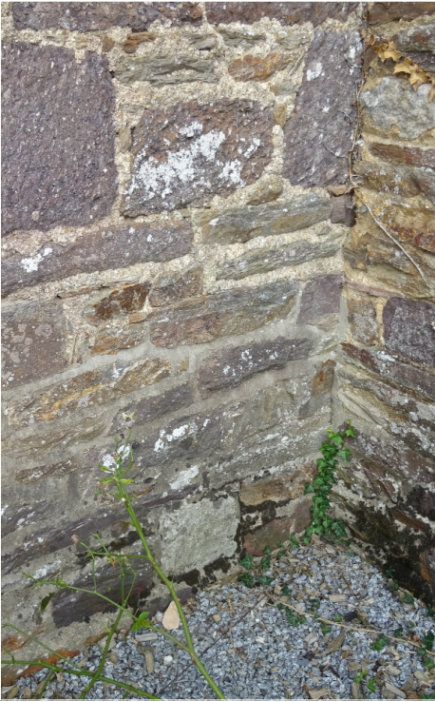
1. Rejointoiement ciment au pied de mur

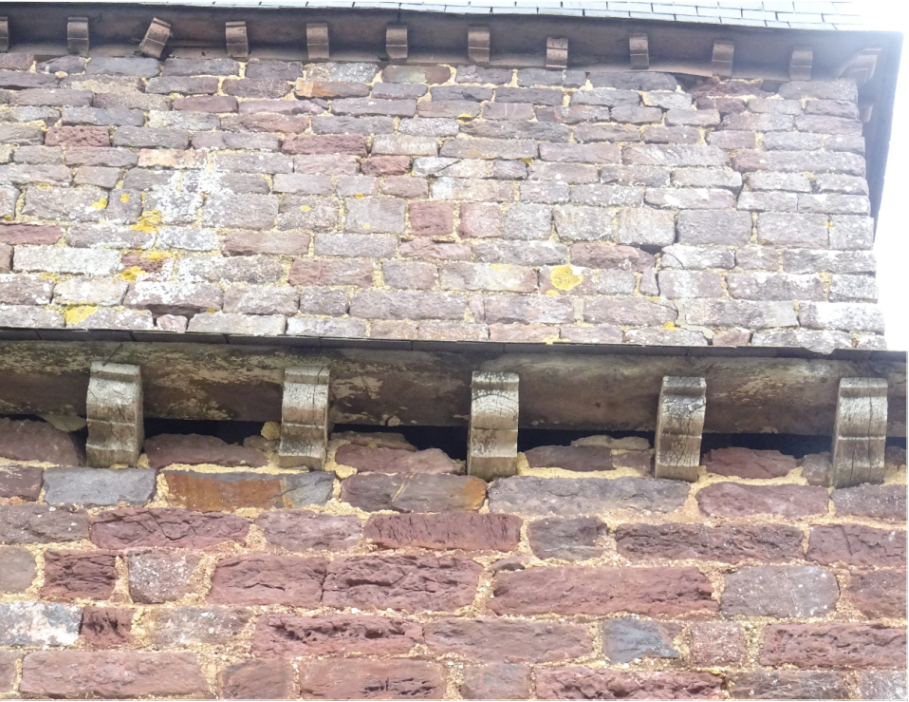
| CONSTAT D'ÉTAT DÉTAILLÉ | INTERVENTIONS PROJETÉES |
|---|---|
| arase lacunaire | dépose-repose, compris jointoiement au mortier de chaux. |

2. Arase lacunaire

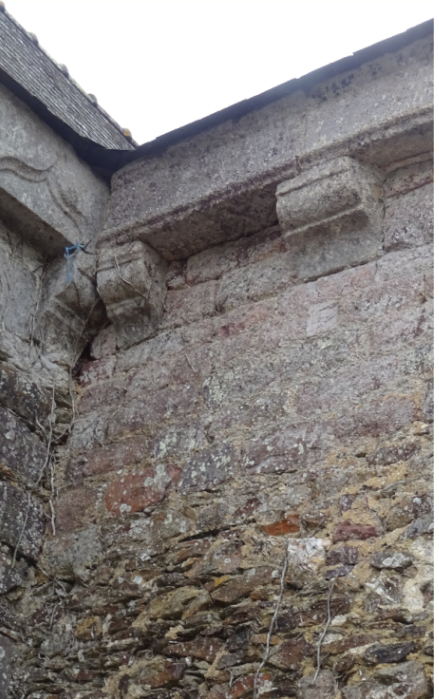
5. Joint lacunaire

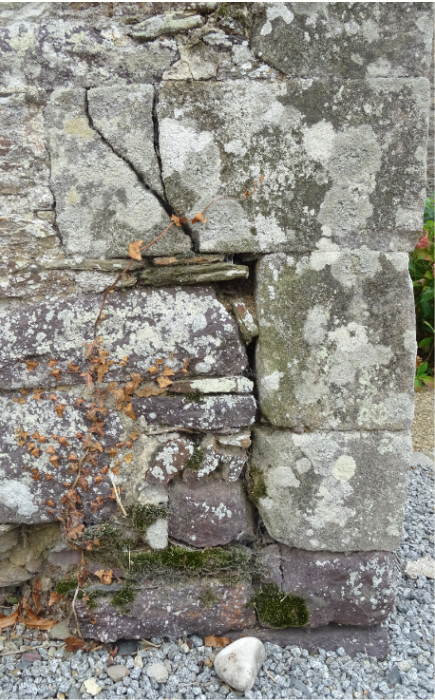
| CONSTAT D'ÉTAT DÉTAILLÉ | INTERVENTIONS PROJETÉES |
|---|---|
| chaîne d'angle nord-ouest manque de stabilité | reprise 7 ou 8 rangs de pierre de l'angle nord-ouest |

2. L'angle nord-ouest

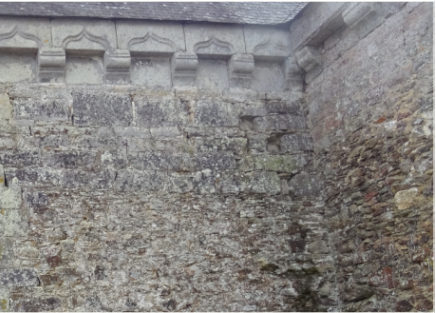
3. Mur ouest : Joint lacunaire

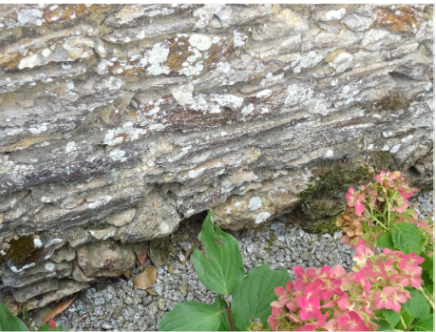
| CONSTAT D'ÉTAT DÉTAILLÉ | INTERVENTIONS PROJETÉES |
|---|---|
| lacunaire au droit du pied du mur ouest | dépose-repose, reprise la partie lacuniare, compris jointoiement au mortier de chaux. |

4. Pierre lacunaire au pied du mur ouest

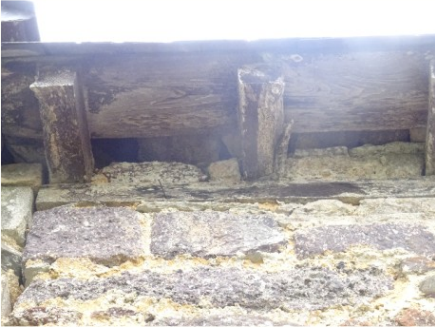
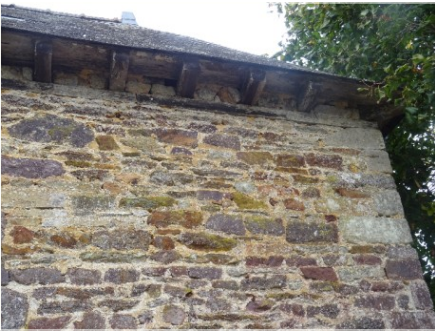
1. Arase lacunaire - sacristie côté est

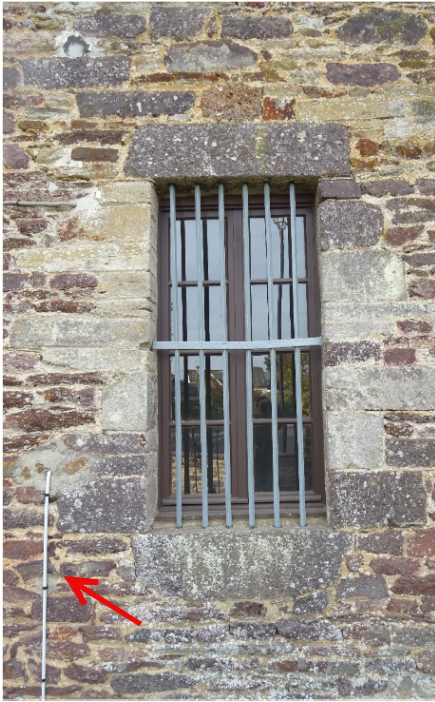
2. Prise terre

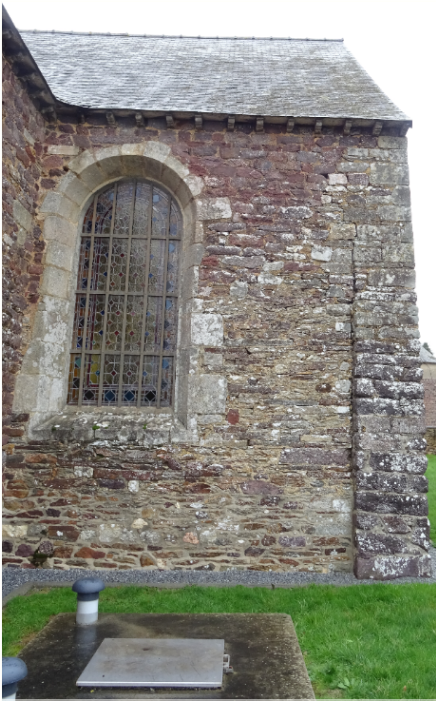
3. Rejointoiement ciment au pied de mur

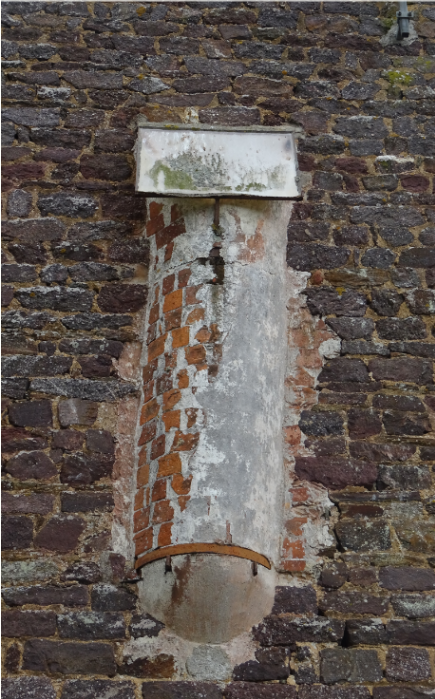
| CONSTAT D'ÉTAT DÉTAILLÉ | INTERVENTIONS PROJETÉES |
|---|---|
| puit de lumière : réalisé de façon peu harmonieuse, source d'infiltration d'eau à l'intérieur, pièce métallique très oxydée et déformée | dépose en démolition du puit de lumière et reconstitution du parement en harmonisation. |

4. Puit de lumière - extérieur

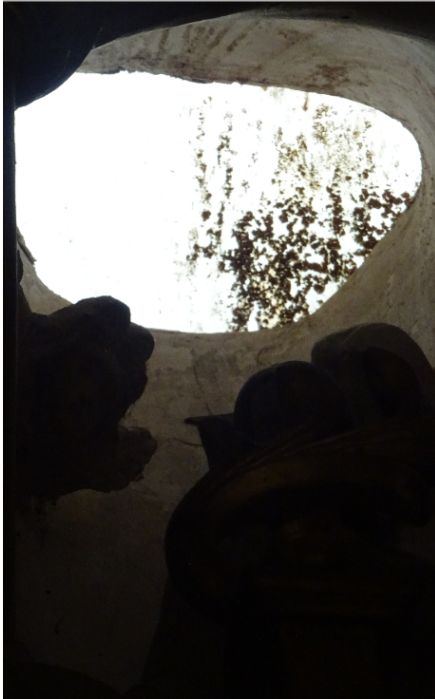
5. Puit de lumière - intérieur

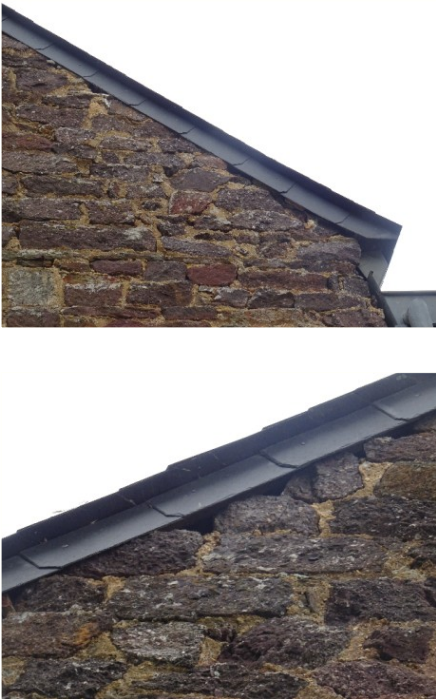
6. Rampants lacunaires - Chevet est

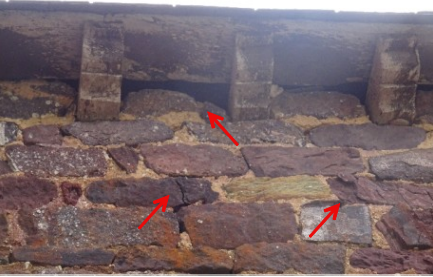
| CONSTAT D'ÉTAT DÉTAILLÉ | INTERVENTIONS PROJETÉES |
|---|---|
| arase lacunaire | dépose-repose, compris jointoiement au mortier de chaux. |

3. Arase lacunaire, pierres fracturées

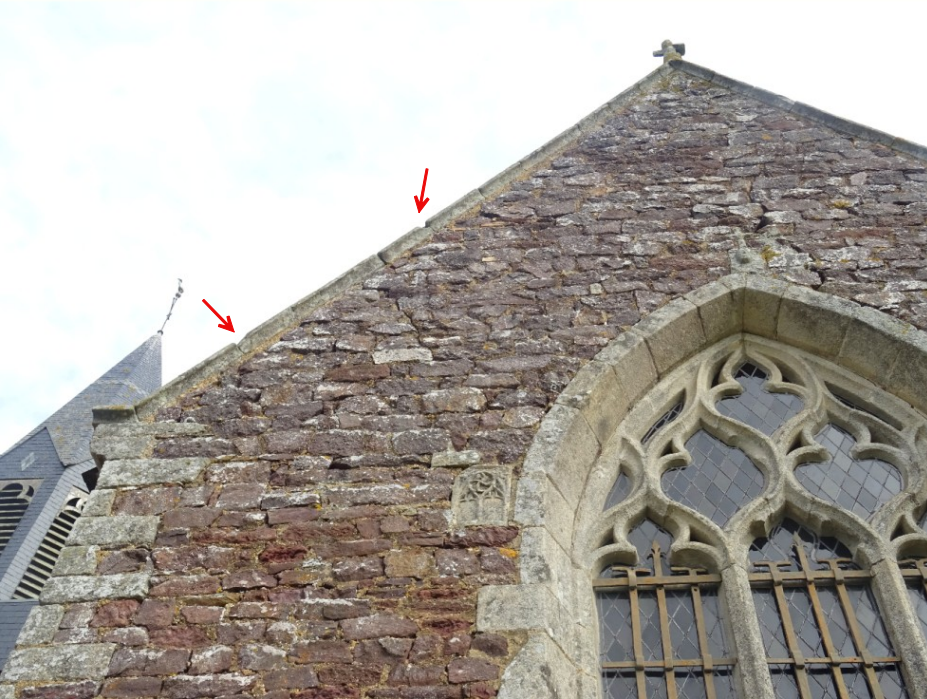
5. Rampant lacunaire

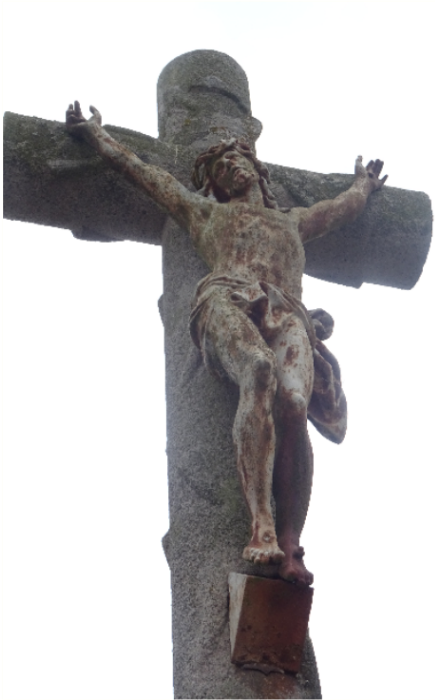
| CONSTAT D'ÉTAT DÉTAILLÉ | INTERVENTIONS PROJETÉS |
|---|---|
| Christ oxydé | décapage, traitement antirouille, remise en peinture |

2. Christ oxydé

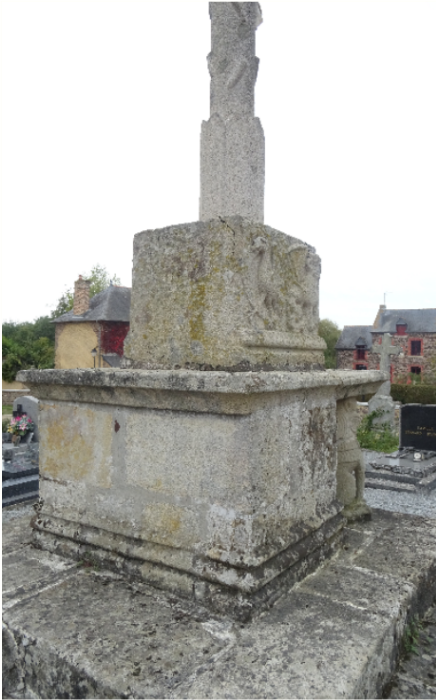
3. Reprise peu harmonieuse en ciment

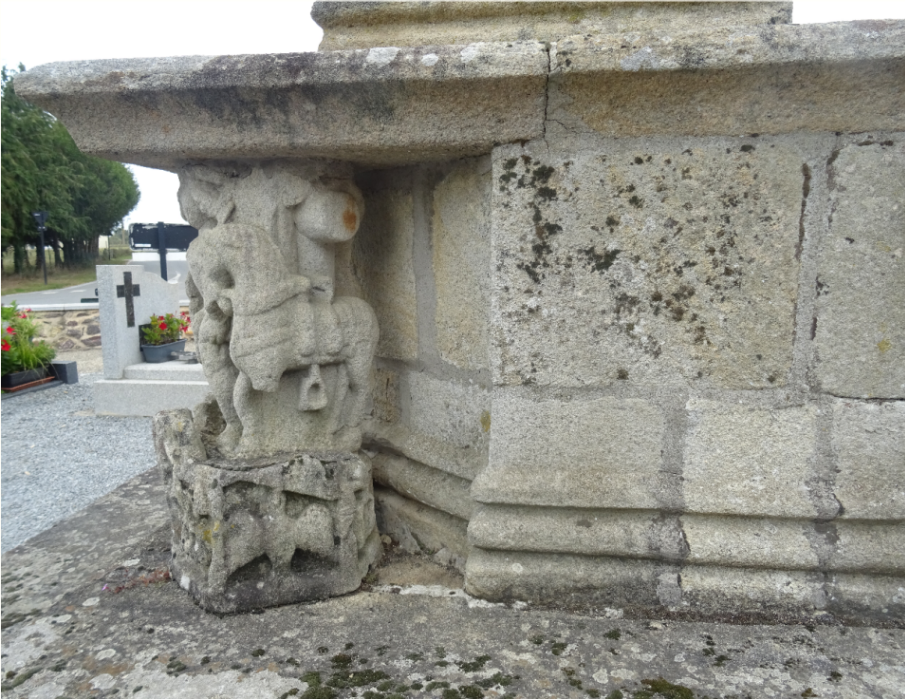
4. Sculpture lacunaire et reprise peu harmonieuse en ciment

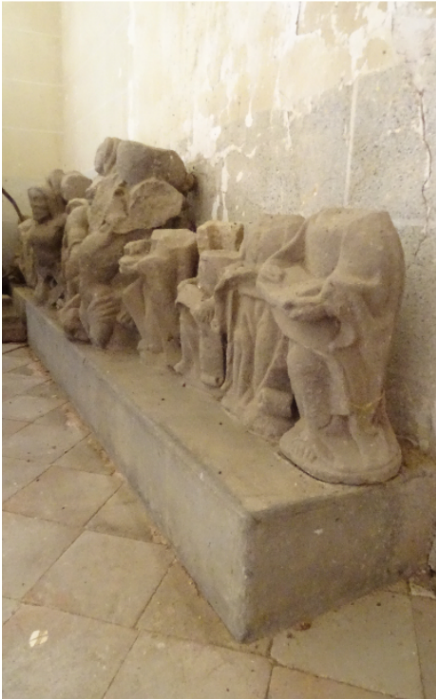
| CONSTAT D'ÉTAT DÉTAILLÉ | INTERVENTIONS PROJETÉS |
|---|---|
| débris de calvaire ramassées dans le transept sud | projet de restauration, rétablir le calvaire. |

5. Débris ramassés dans le transept sud

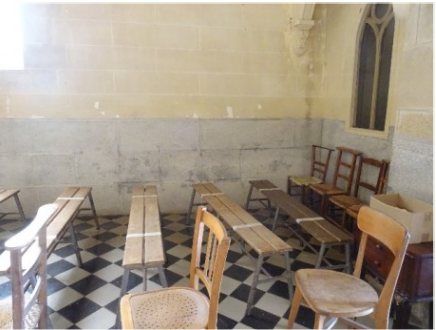
3. Chute d'enduit

| CONSTAT D'ÉTAT DÉTAILLÉ | INTERVENTIONS PROJETÉES |
|---|---|
| enduit plâtre avec dessin faux appareil désolidarisé et dégradé, risque de chute importante. Le plâtre retient l'humidité dans le mur. | purge des plâtres, nettoyage, pose d'un enduit de terre chaux et d'un badigeon de finition au lait de chaux. |

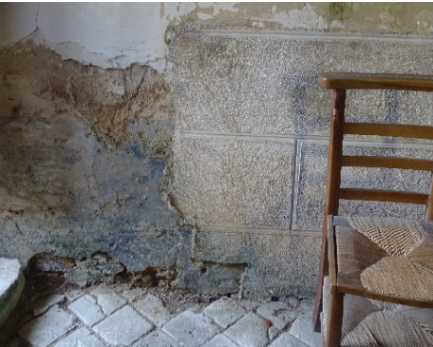
3. Perte d'enduit au pied du mur

| CONSTAT D'ÉTAT DÉTAILLÉ | INTERVENTIONS PROJETÉES |
|---|---|
| enduit plâtre : microfissures, desquamation, risque de chute. Le plâtre retient l'humidité dans le mur. | purge des plâtres, nettoyage, pose d'un enduit de terre et d'un badigeon lait de chaux. |

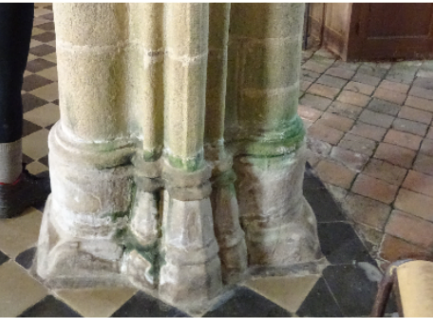
4. Pied de la pile centrale colonisée par des algues

| CONSTAT D'ÉTAT DÉTAILLÉ | INTERVENTIONS PROJETÉES |
|---|---|
| sol colonisé par les algues, briques fracturées, joints lacunaires, trace d'humidité important | nettoyage, dépose sans réemploi des éléments briques cassées, compléments de dallage terre cuite, rejointoiement à la chaux |

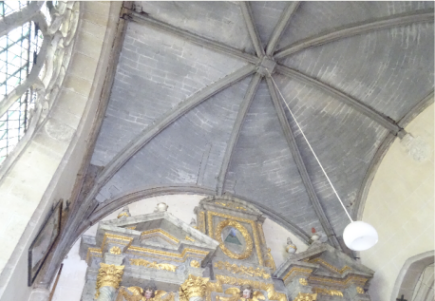
| CONSTAT D'ÉTAT DÉTAILLÉ | INTERVENTIONS PROJETÉES |
|---|---|
| voûte : fissures, le remplissage en pierre calcaire engendre des poussées sur les arases du mur. Les pieds d'arbalétriers sont noyés dans la maçonnerie. | dépose les voûtains en pierre calcaire de Quiou. Mise en oeuvre des voutes lambrisées bois. |

7. Voûte pierre, croisée d'ogive bois

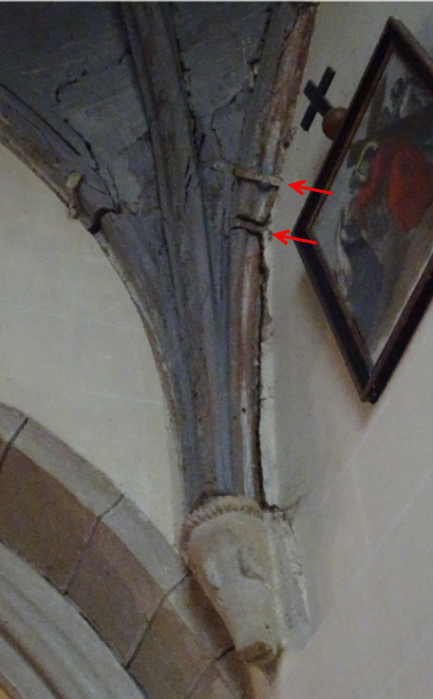
8. Pièce métallique de renforce

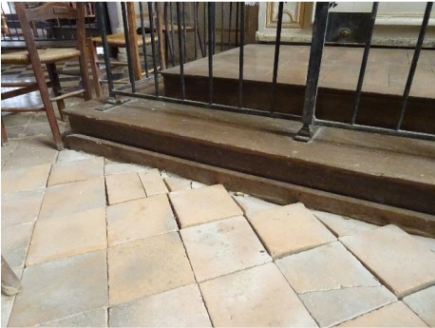
| CONSTAT D'ÉTAT DÉTAILLÉ | INTERVENTIONS PROJETÉES |
|---|---|
| sol : briques fracturées, joints lacunaires, trace d'humidité et d'infiltration depuis le seuil de la porte | travaux de terrassement de l'extérieur au droit du seuil de la porte. Nettoyage, dépose sans réemploi des éléments briques cassées, compléments de dallage terre cuite, rejointoiement à la chaux. |

1. Sol du transept sud

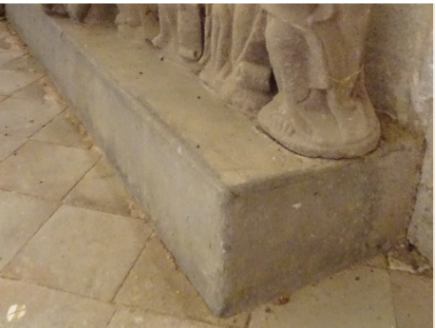
6. Socle béton

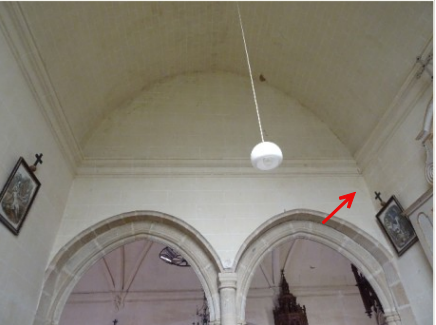
| CONSTAT D'ÉTAT DÉTAILLÉ | INTERVENTIONS PROJETÉES |
|---|---|
| fissures sur le pignon sud, plusieurs micro-fissures sur la voûte | pose de fissuromètres ; suivant causes pathogènes identifiées, consolidation ou simple remaillage.<br>(en attente de <u><b>l'étude de BET géotechnique</b></u> ) |

7. Fissure

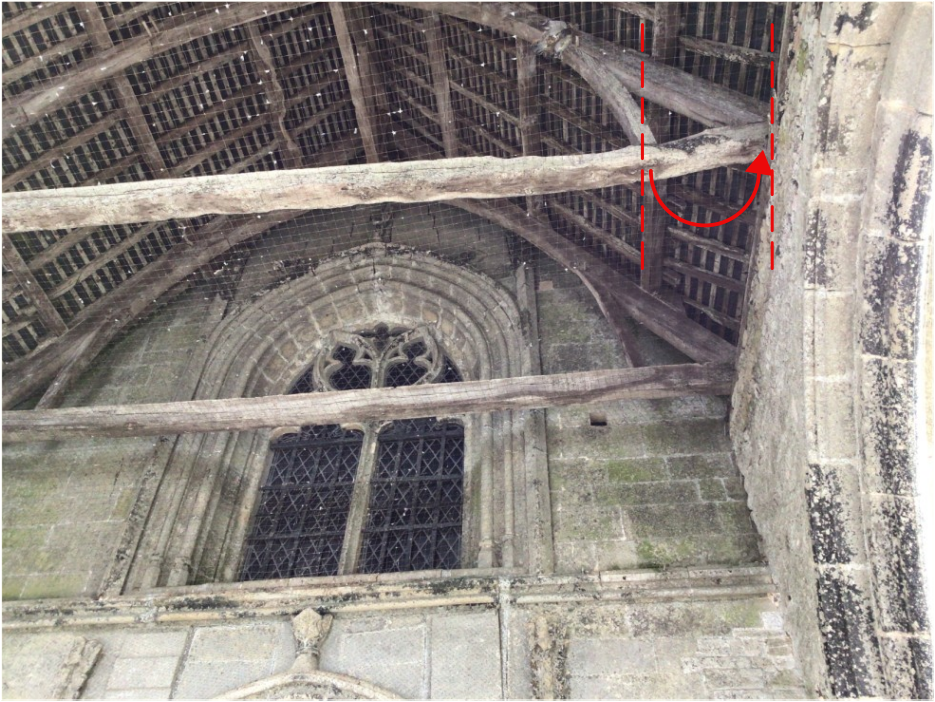
| CONSTAT D'ÉTAT DÉTAILLÉ | INTERVENTIONS PROJETÉES |
|---|---|
| infiltration d'eau. Éléments de charpente altérés, remaniés et sous dimensionnés. | remplacement, greffe ou renforcement des bois altérés. Traitement localisé des bois attaqués par des insectes. |

1. Charpentes du porche

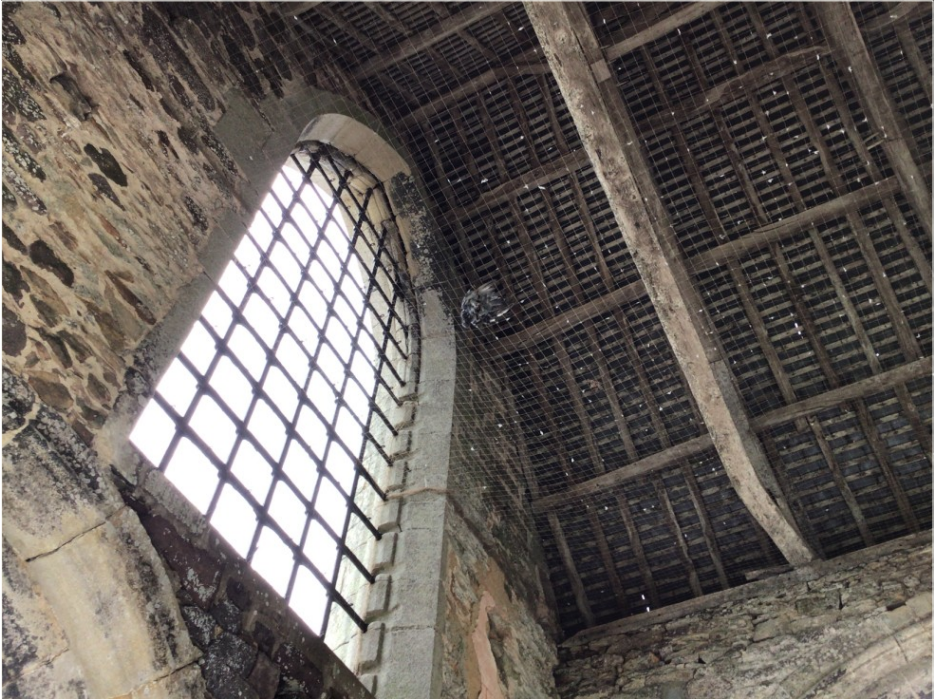
2. Charpentes du porche

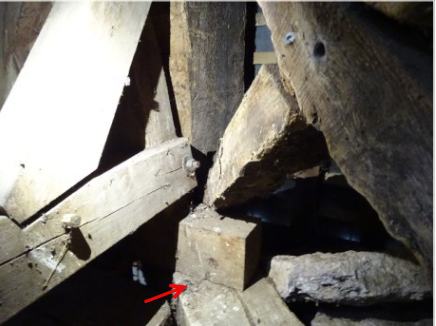
8. Beffroi en contact avec le bois du clocher

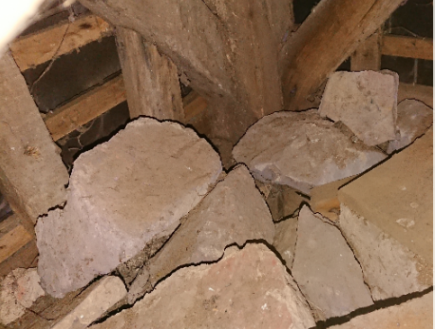
9. Gravats

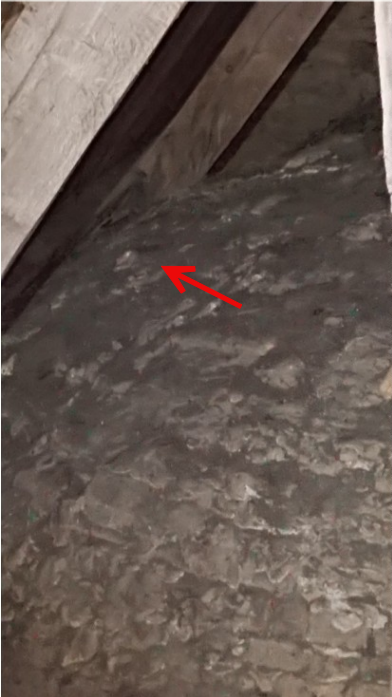
| CONSTAT D'ÉTAT DÉTAILLÉ | INTERVENTIONS PROJETÉES |
|---|---|
| Pieds d’arbalétrier noyés dans la maçonnerie. | vérification de l'état sanitaire des pièces de bois noyées dans la maçonnerie |

3. Pied d'arbalétrier noyé dans la maçonnerie

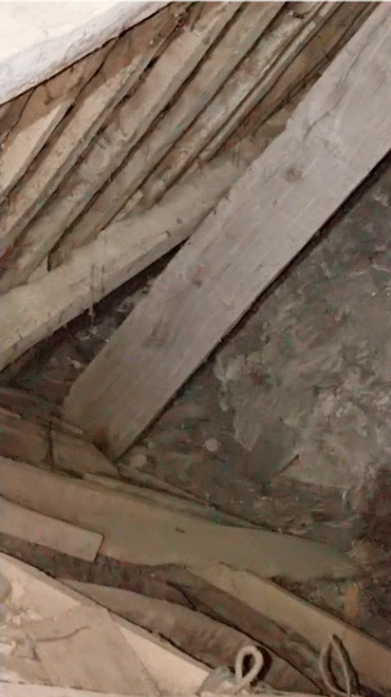
4. Pied d'arbalétrier noyé dans la maçonnerie

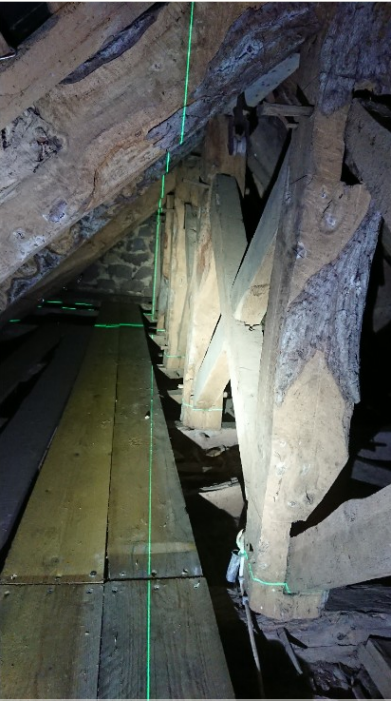
3. Poinçon vetical. Écorce

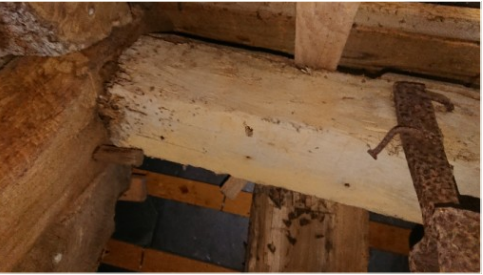
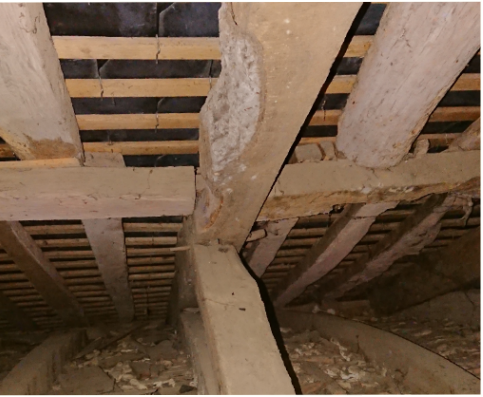
4. Section de bois très réduite au droit de l'assemblage

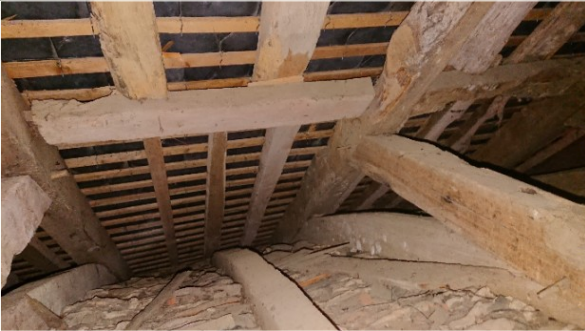
5. Section de bois très réduite au droit de l'assemblage

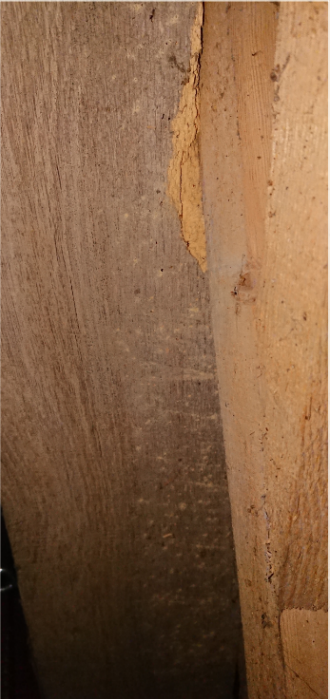
8. Xylophage active sur l’aubier

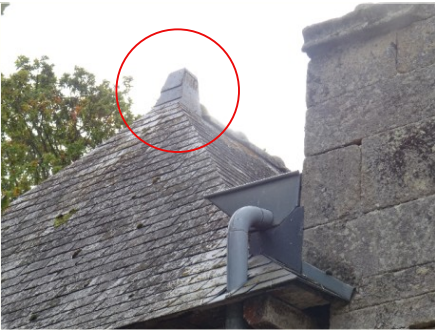
2. Sacristie - chéneaux

| CONSTAT D'ÉTAT DÉTAILLÉ | INTERVENTIONS PROJETÉES |
|---|---|
| chéneau zinc (entre sacristie, le chœur et le transept nord) encombré par des feuilles. Trace d'infiltration de l'eau à l'intérieur de la sacristie | nettoyage et vérification de l'état sanitaire du chéneau zinc |

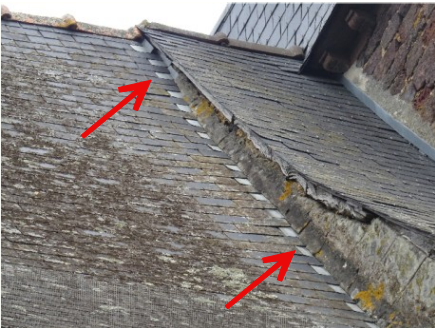
6. Porche - solin

| CONSTAT D'ÉTAT DÉTAILLÉ | INTERVENTIONS PROJETÉES |
|---|---|
| solins ciment fissurés, lacunaires favorisant les infiltrations d'eau. Solins envahis par divers lichens et mousses végétales. | dépose et remplacement des solins ciment par des solins au mortier de chaux |

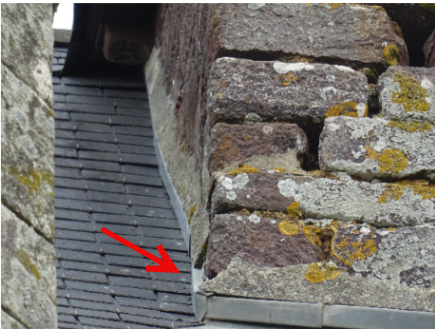
7. Clocher - solin

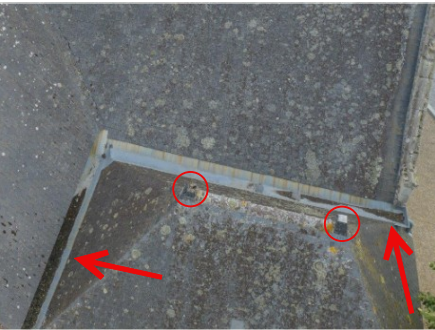
4. Sacristie - chéneaux

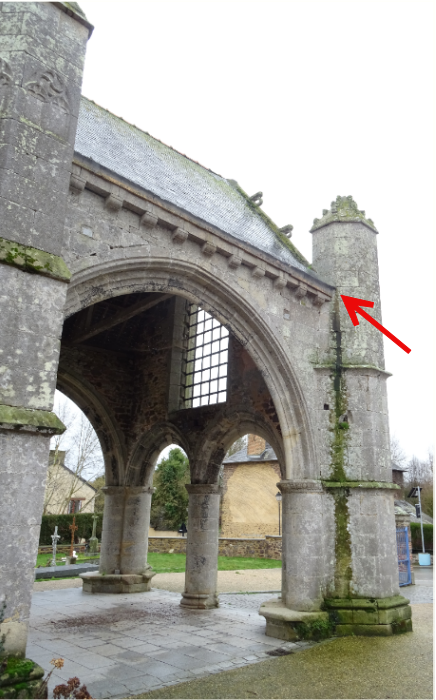
5. Porche - rejaillissement des eaux de pluie

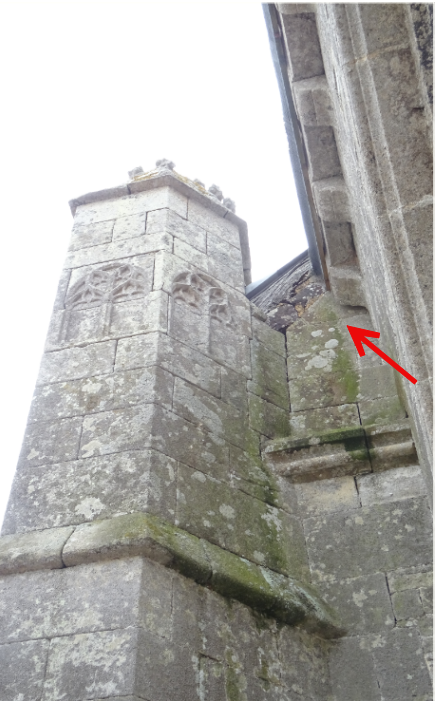
9. Facade occidentale - rejaillissement des EPs

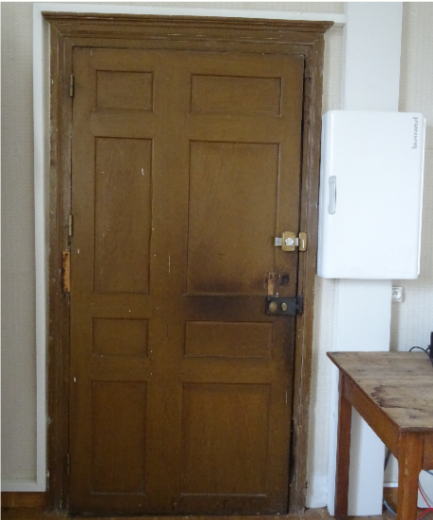
**P01 - Sacristie**  
Porte en état correct.  
Fixation au mur oxydé  
> à réviser

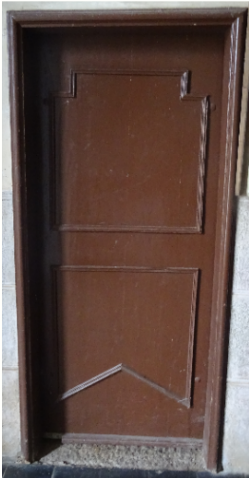
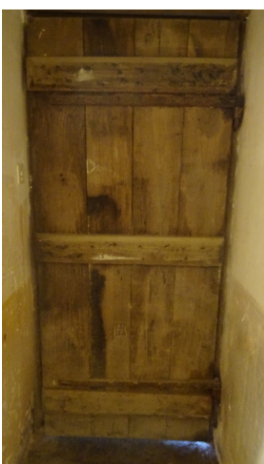
**P04 et P05 - Tour de clocher**  
Partie basse lacunaire. Trou de vilette sur le traverse. Quincaillerie très oxydé  
> à restaurer

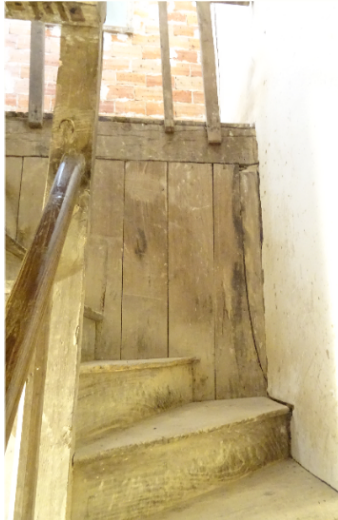
**Tour de clocher**  
Abat-sons en sapin traité et CTBX > Réfection à neuf, en planches de chênes  
Planchers - solivages > remplacement, greffe ou renforcement, traitement  
Escalier bois > remplacement, greffe ou renforcement, traitement  
Garde-corps de la tribune > restauration ponctuelle

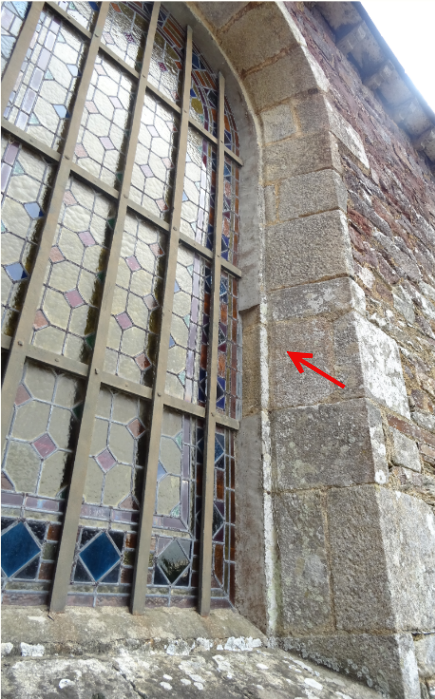
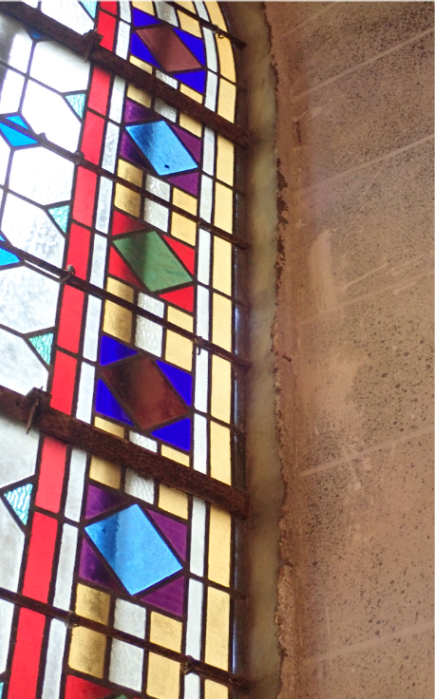
B02 - Extérieur

B02 - Intérieur

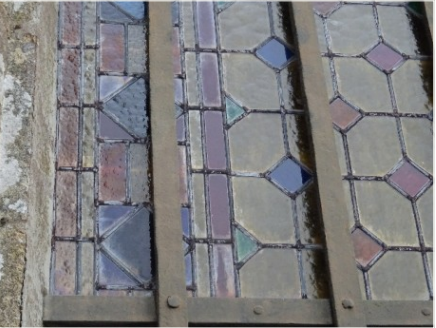
B02 - Vitrail cassé

| B02 - CHOEUR | |
|---|---|
| panneaux déformés, verres cassés | dépose des panneaux pour remise en forme, réparation des verres cassés par collages adaptés |

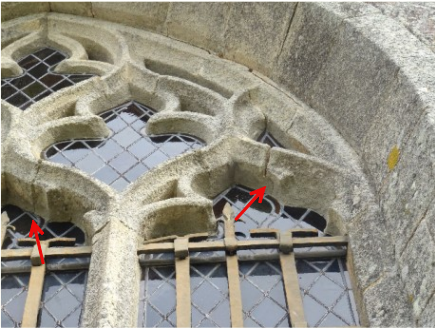
B04 - Fissures

| B06 - NEF | |
|---|---|
| accueils maçonnés extérieurs fissurés. Calfeutrements ciment. | nettoyage par brossage de l'accueil maçonné ; restauration des accueils maçonnés : consolidation ou remaillage des fissures ; greffe ou remplacement des pierres altérées compris purge des calfeutrements ciment pour calfeutrements à la chaux |

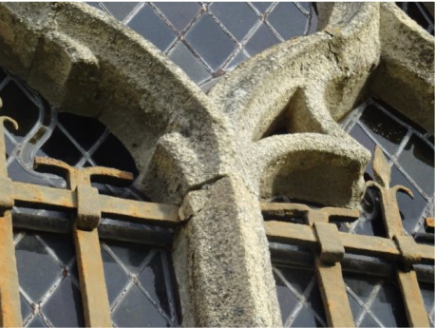
B04 - Lacunaires

| B04 - TRANSEPT SUD | |
|---|---|
| accueils maçonnés lacunaires, fracturés, colonisés par des lichens et des algues | nettoyage par brossage de l'accueil maçonné ; restauration des accueils maçonnés : consolidation ou remaillage des fissures ; greffe ou remplacement des pierres altérées. |

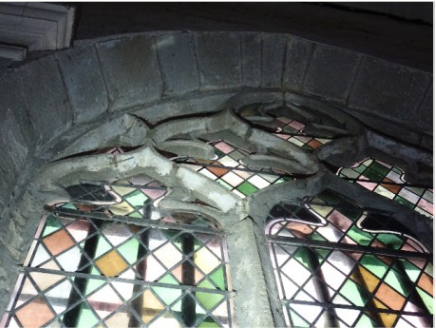
B04 - Calfeutrements ciment

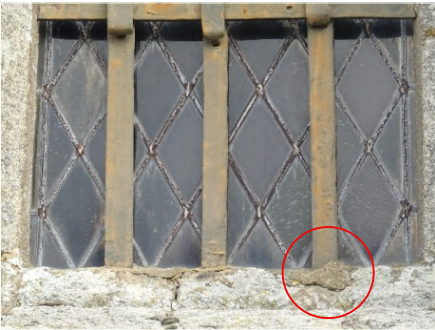
B04 - Pierre éclatée

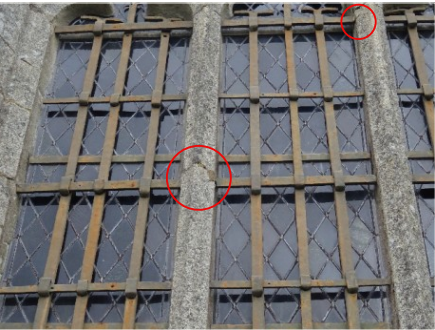
B04 - Meneau cassé

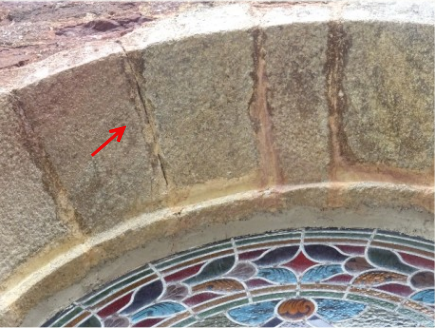
B06 - Fissures
